Reporte Oficial de impacto del huracán "Dean"
en Banco Chinchorro

Reporte de daño a la biodiversidad en Banco Chinchorro

Elaborado por: María del Carmen García Rivas mcgarcia@conanp.gob.mx
Directora de la Reserva de la Biosfera Banco Chinchorro a la Dirección
Regional Península de Yucatán
Comisión Nacional de Áreas Naturales Protegidas
8 de Octubre del 2007

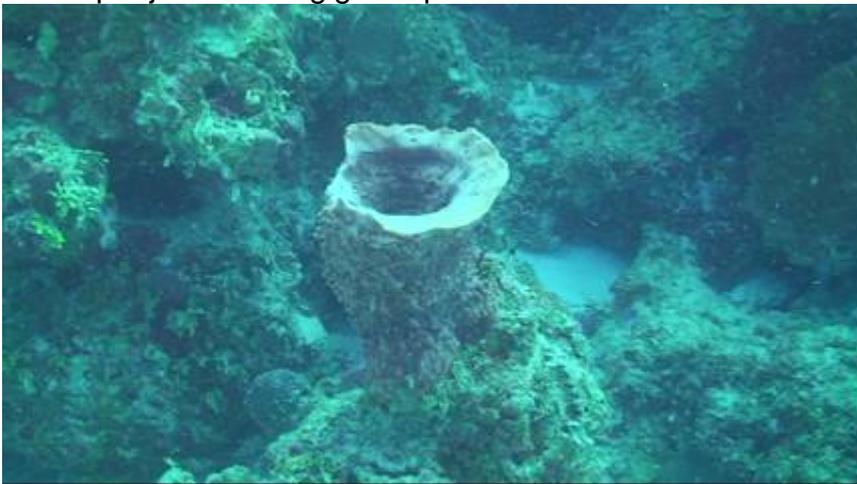
Corales. Más del 40% con abrasión. Las formas que se apreciaron con menor daño fueron las incrustantes. Muchos cerebros derribados y gran cantidad de gorgonáceos con fragmentación de ramas. Se aprecia la pérdida de las esponjas de barril gigantes así como las gorgonias gigantes. Se ve coral depredado.

F2. Esponja de barril dañada tras el paso del Huracán "Dean"

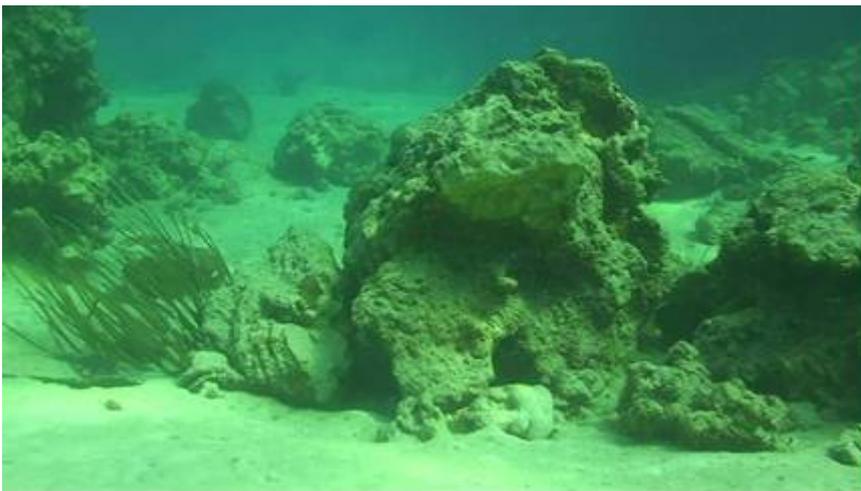
F3. Macizos de coral derribados después del "Dean"

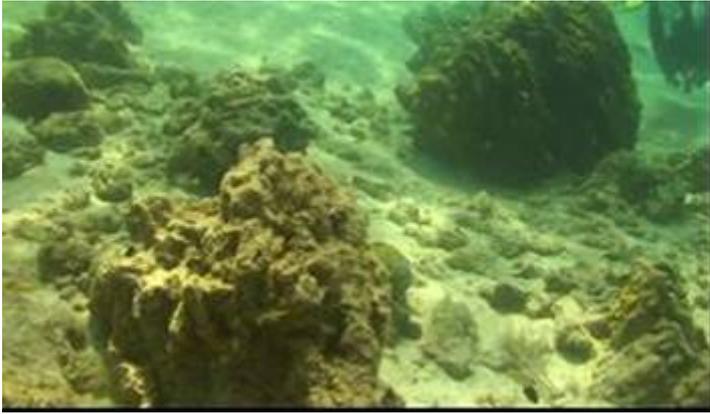
F4. Macizos derribados, pedacería y gorgonaceo desprendido tras El paso del huracán "Dean"

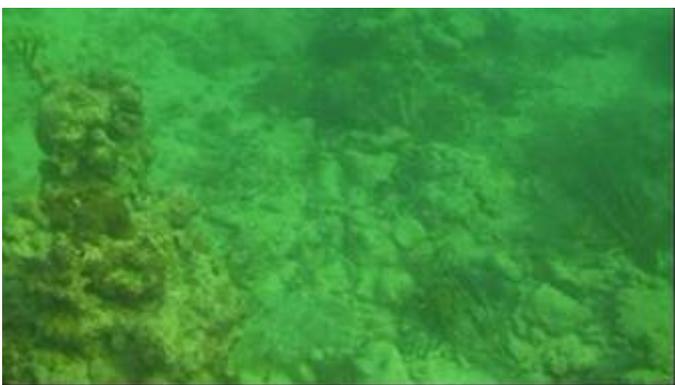
Corales. Más del 60% muertos por abrasión. Las formas que se apreciaron con menor daño fueron las incrustantes. Muchos cerebros derribados y gran cantidad de gorgonáceos con fragmentación de ramas.

F7. Derrumbe de macizos y gorgonias desprendidas.

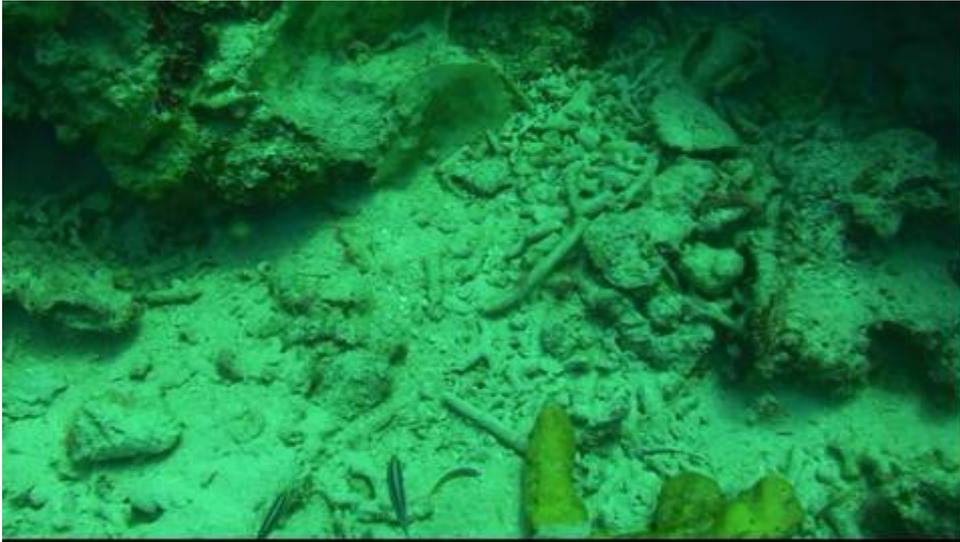
F8. Pedacera de coral, acumulación de arena y esponja desprendida

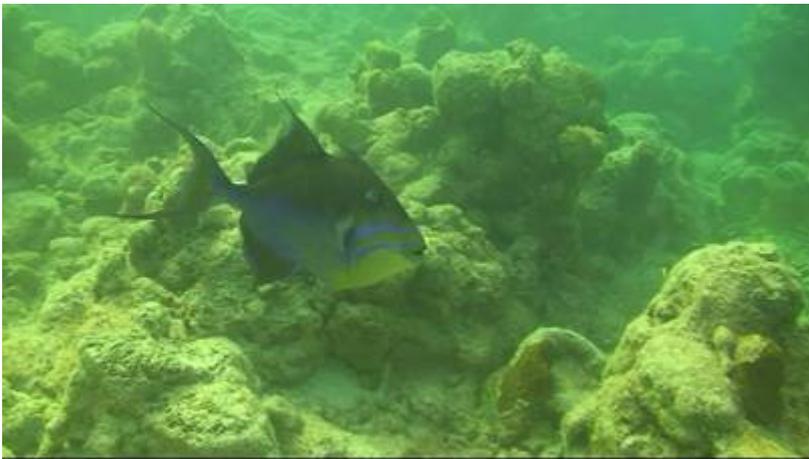
F9. Macizo cubiertos por sedimento después del "Dean"

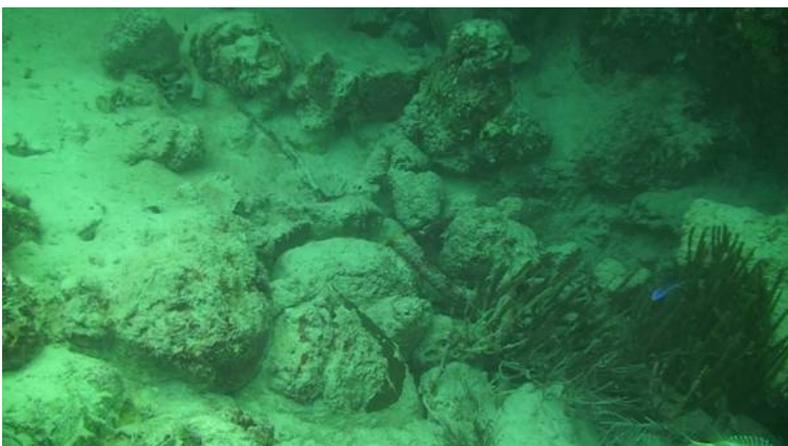
Corales. Aproximadamente el 70% de tejido vivo se perdió por abrasión. Las formas que se apreciaron con menor daño fueron las incrustantes. Muchos

F 11. Derrumbe de macizo y desprendimiento de macizo después del "Dean"

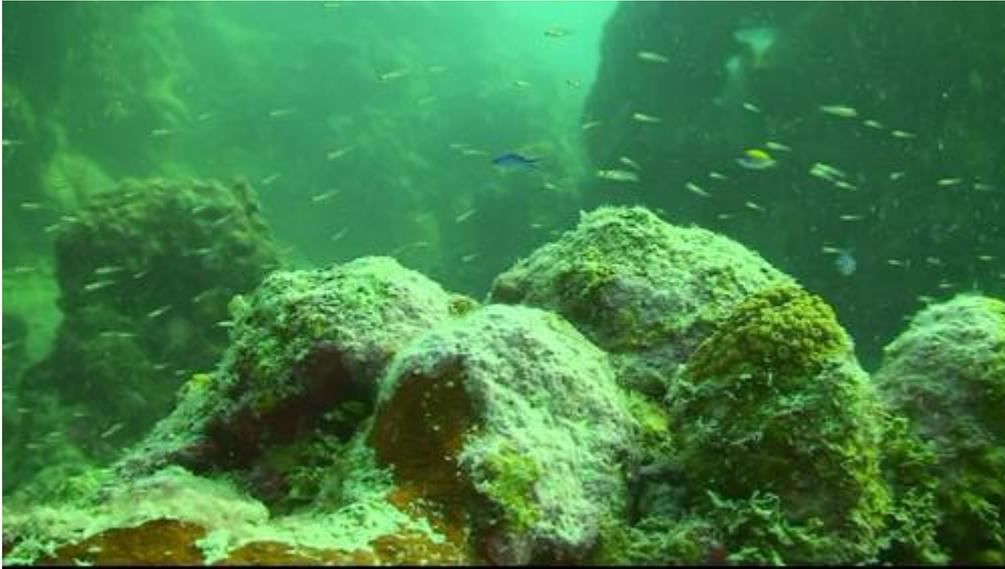
F12. Tejido de coral y esponja muerto por la abrasión y acumulación de sedimento, se apecian algunas partes vivas.

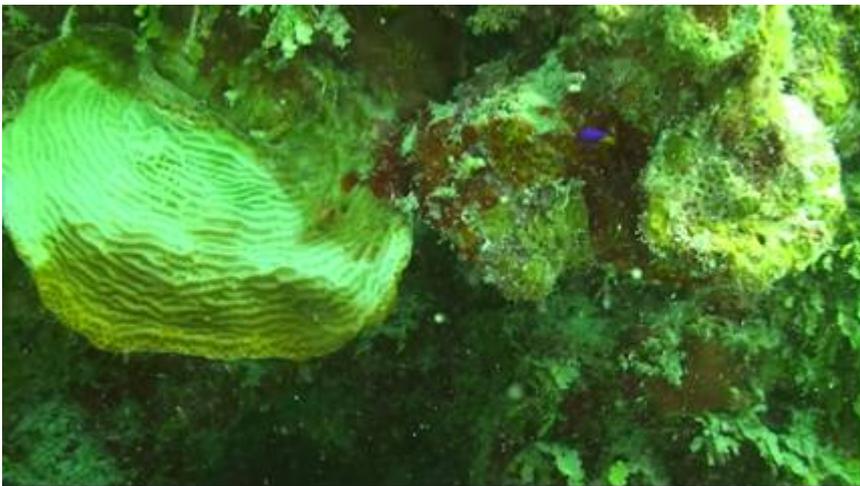
F13. Coral incrustante con daños por abrasión.

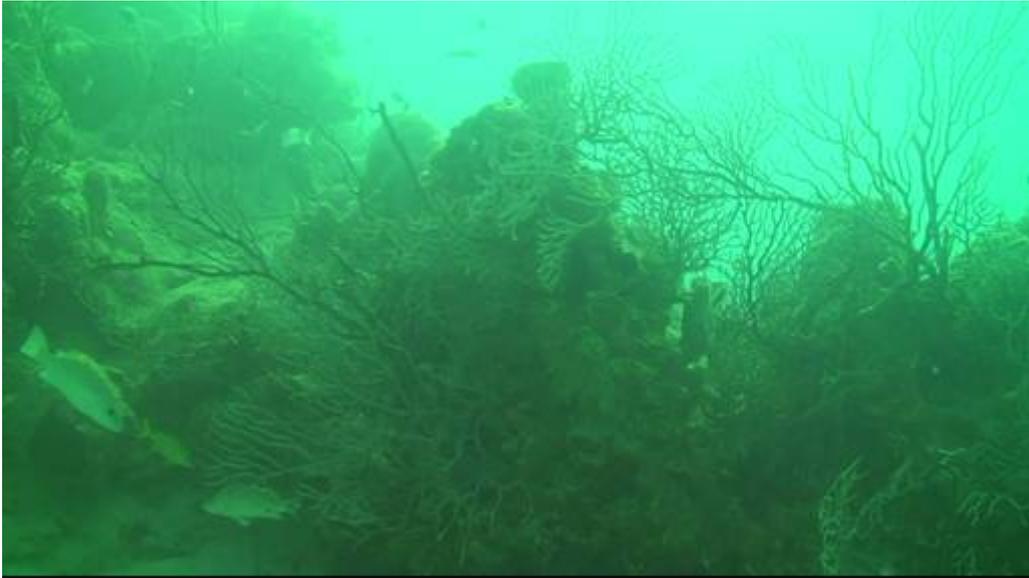
Corales. Las formas que se apreciaron con mayor daño las ramificadas, menor daño fueron las incrustantes. Muchos cerebros derribados y gran cantidad de gorgonáceos con fragmentación de ramas. A los 45 ft, se observa crecimiento de algas cafés en el sedimento, abrasión de corales, a una profundidad de 40 ft se aprecia menor pérdida de cobertura de tejido vivo en un 40%, daño en el coral por abrasión de arena, socabamiento y derribamiento de estructuras. Se aprecia la pérdida de las ramas de coral negro así como las gorgonias gigantes. Organismos derribados y dispersos a más de 60 m de las cordilleras.

F15. Gorgonia fragmentada tras el paso del huracán "Dean"

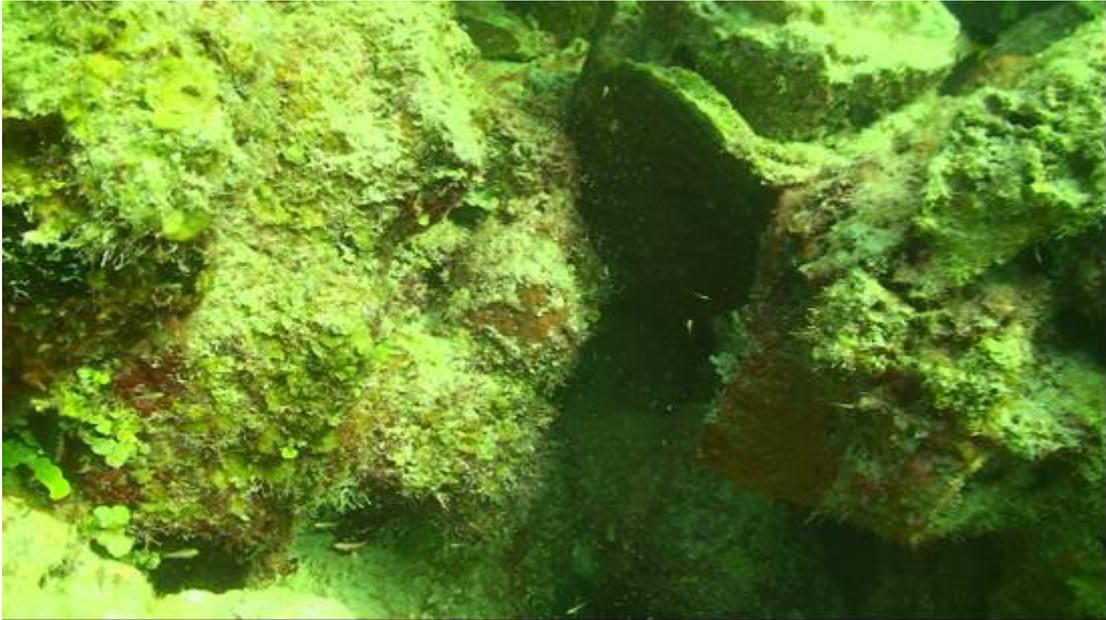
F17. Cueva cubierta de sedimento y pedacería tras el paso del huracán "Dean"

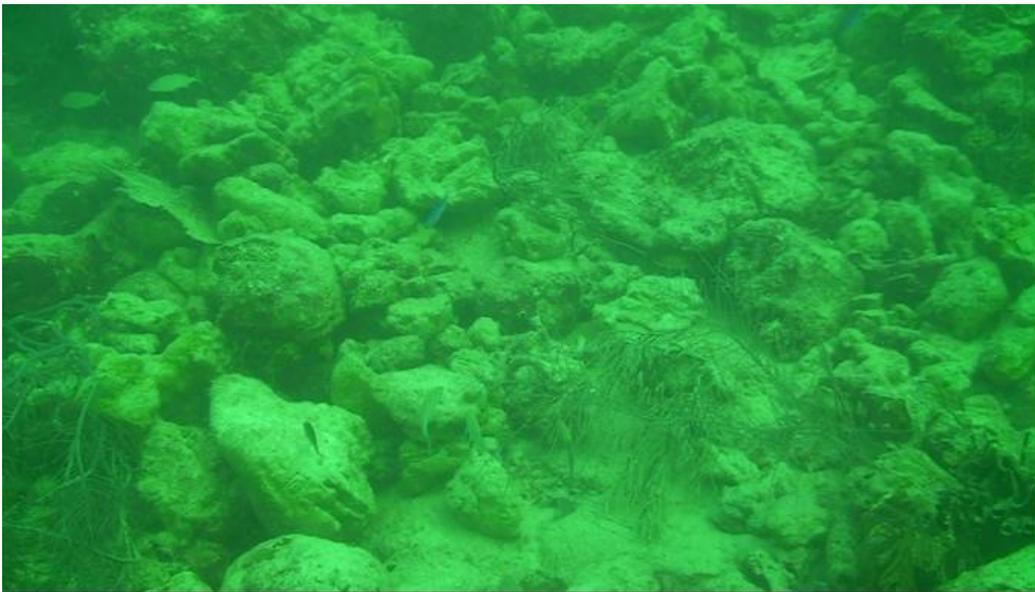
F18. Derrumbe de macizo y pedacería acumulada en cueva tras el paso del Huracán "Dean"

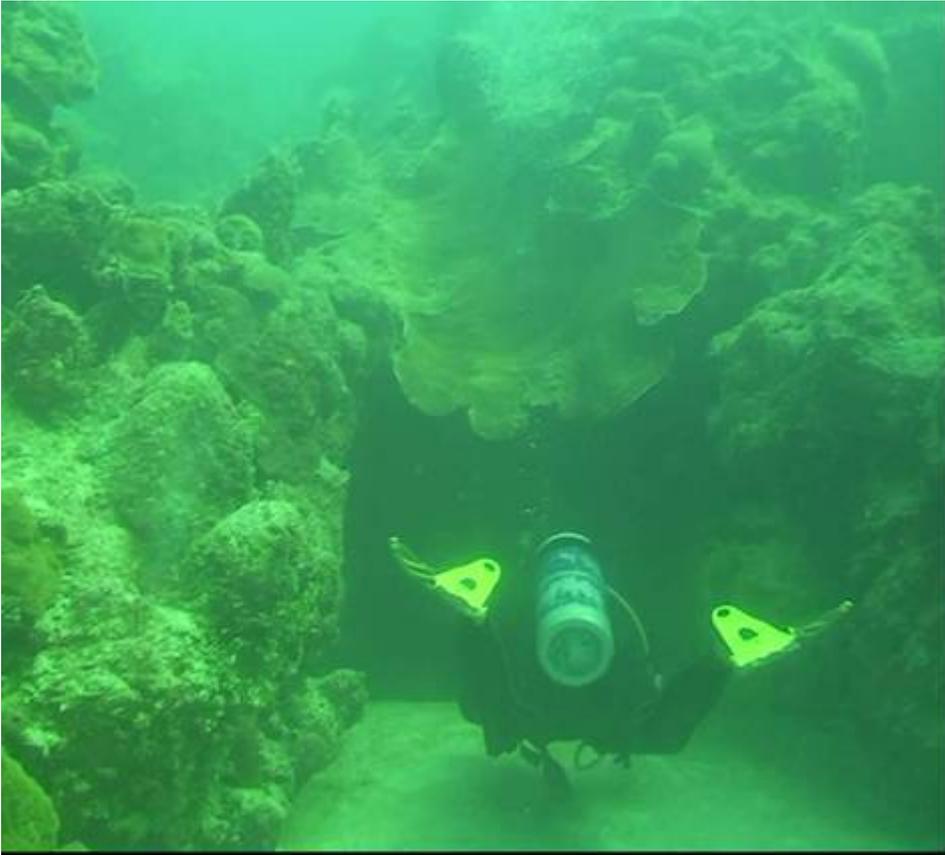
No se observaron langostas ni caracoles. Gran cantidad de conchas y pedacería de caracol rosado

F 19. Búsqueda de langostas en cueva afectada por el huracán "Dean"

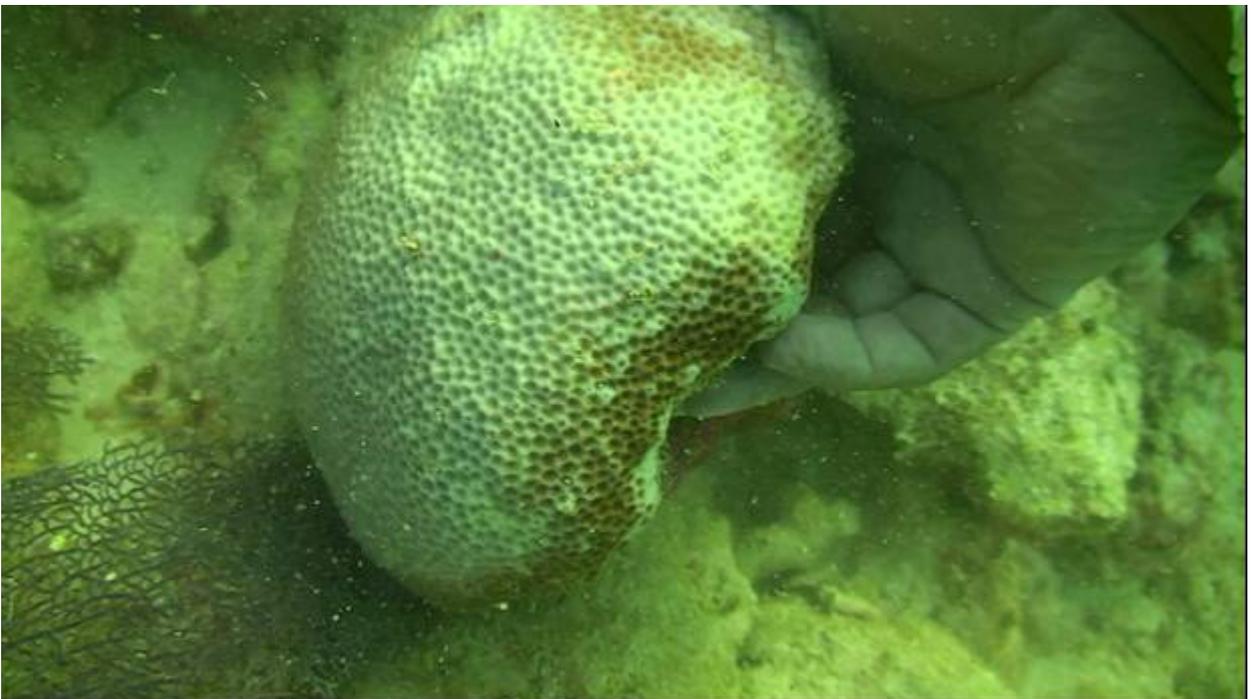
F20. Cabezo de coral desprendido tras el huracán "Dean", la superficie blanca carece de tejido vivo.
