**INFORME DE VISITAS A GRANJAS CAMARONÍCOLAS Y OSTRÍCOLAS
DEL ESTADO DE SINALOA**

Proyecto GN002

Poliquetos invasores (Annelida: Polychaeta) del Puerto de Mazatlán, Sinaloa

Febrero 05, 2010

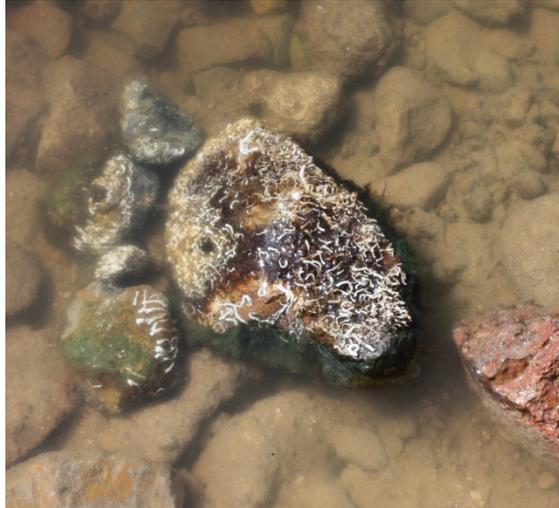
58 estanques (Figura 3), cuyos tubos alcanzan una longitud máxima de 1 cm. Asimismo, se forman numerosas colonias de *F. miamiensis* que forman tapetes en el fondo de los estanques, en las periferias y cerca de las compuertas (Figuras 4–7). Cada colonia se forma sobre rocas, conchas de bivalvos o bien, en los pilotes de madera de pequeños muelles dispuestos a la orilla de los estanques (Figuras 8–9). A las afueras de los estanques de cultivo, es decir en el estuario, *F. miamiensis* forma pequeños agregados en las raíces y tallos del mangle rojo *Rhizophora mangle* (Figura 10), donde cohabita con el mejillón *Mytella strigata*. Esto sugiere que las larvas de *F. miamiensis* del estuario adyacente son transportadas hacia los estanques durante el llenado, así como durante cada intercambio de agua de los estanques a lo largo del ciclo de cultivo. Los cables que suministran electricidad a los aireadores están cubiertos completamente por *Ficopomatus* (Figuras 11–12).

Figura 3. *Ficopomatus miamiensis* establecidos en rocas de la granja “Don Jorge” (Fotografía: M.A. Tovar-Hernández).

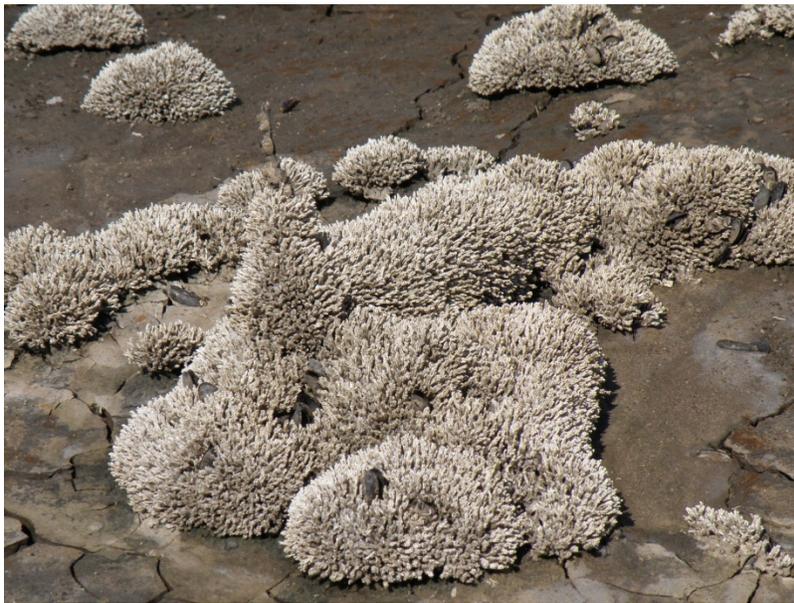
Figura 4. Colonias de *Ficopomatus miamiensis* en la granja “Don Jorge” después de la cosecha de camarón y vaciado del estanque (Fotografía: S. Rendón-Rodríguez).

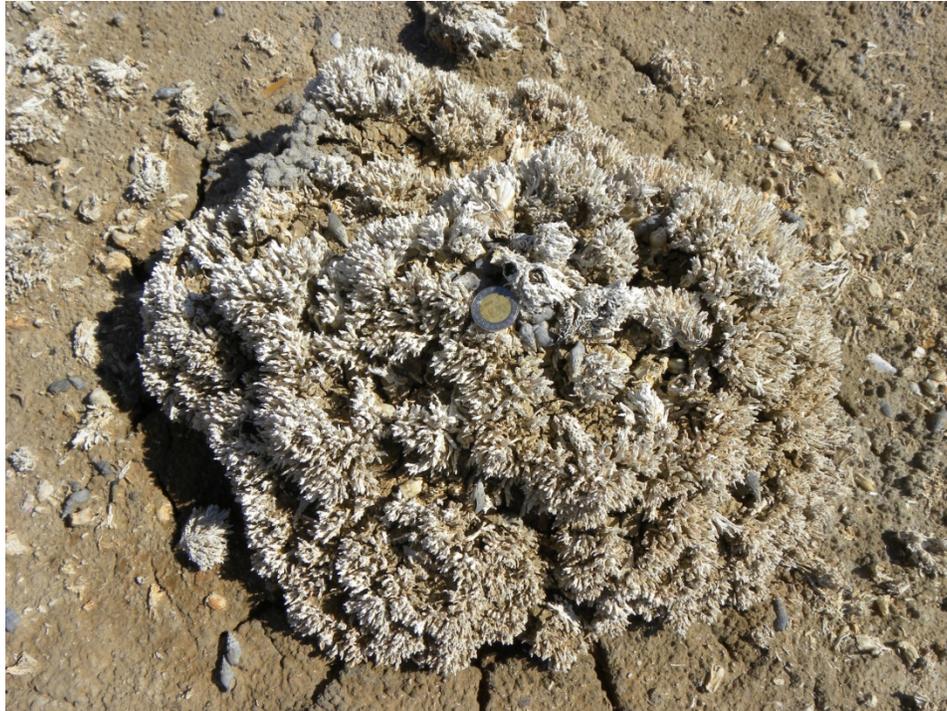
Figura 5. Colonia de *Ficopomatus miamiensis* en la granja “Don Jorge” después de la cosecha de camarón y vaciado del estanque (Fotografía: S. Rendón-Rodríguez).

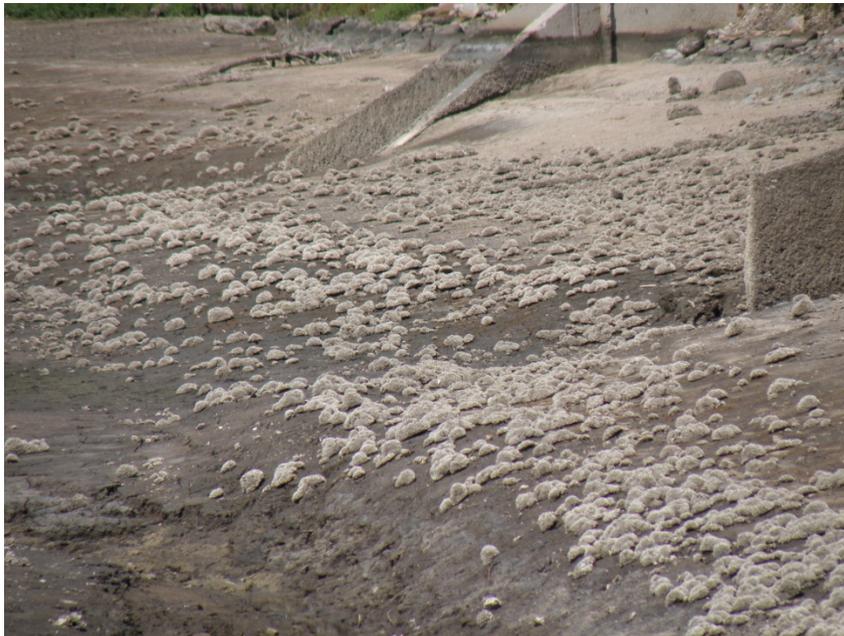
Figura 6. Colonias de *Ficopomatus miamiensis* en la orilla de un estanque de la granja “Don Jorge” después de la cosecha de camarón y vaciado del estanque (Fotografía: S. Rendón-Rodríguez).

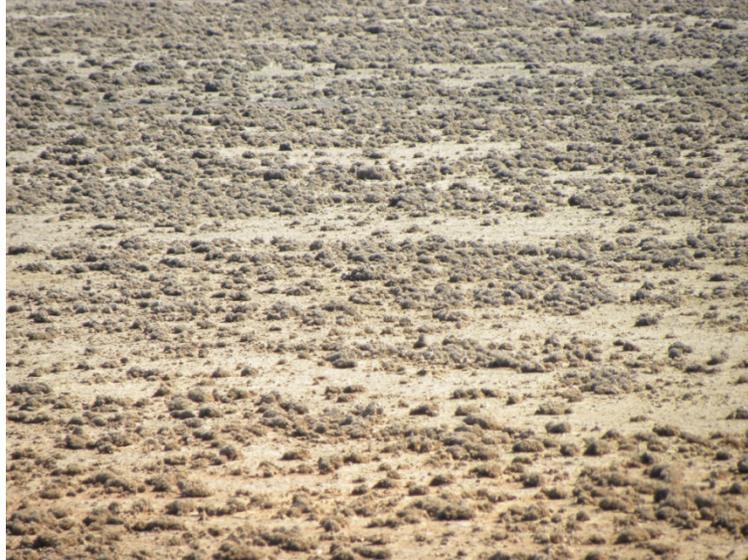
Figura 7. Colonias de *Ficopomatus miamiensis* en el fondo de un estanque de la Granja “Don Jorge” después de la cosecha de camarón y vaciado del estanque (Fotografía: S. Rendón-Rodríguez).

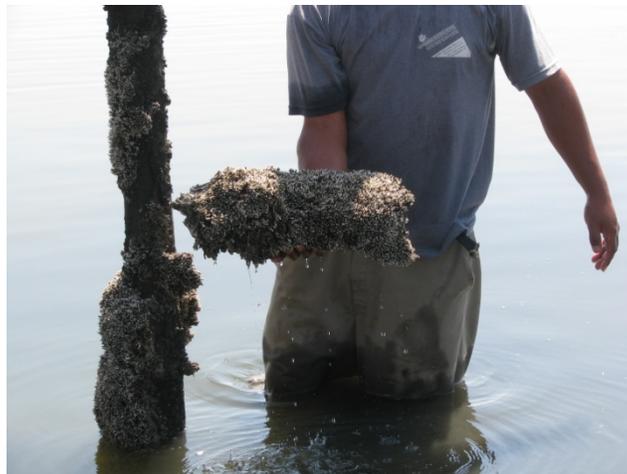
Figura 8. Colonia de *Ficopomatus miamiensis* en pilotes de muelle de la granja “Don Jorge” durante la temporada de cultivo (Fotografía: M.A. Tovar-Hernández).

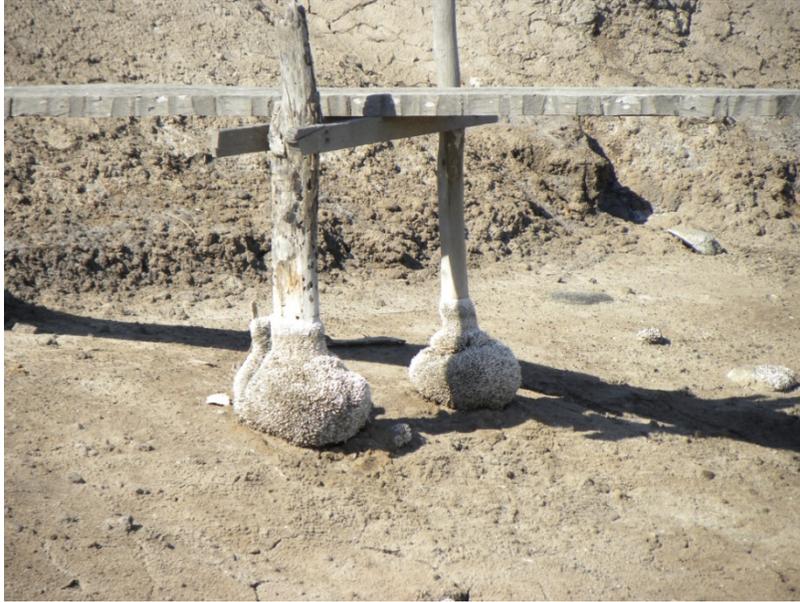
Figura 9. Colonia de *Ficopomatus miamiensis* en pilotes de muelle de la granja “Don Jorge” en estanque vacío después de la temporada de cultivo (Fotografía: S. Rendón-Rodríguez).

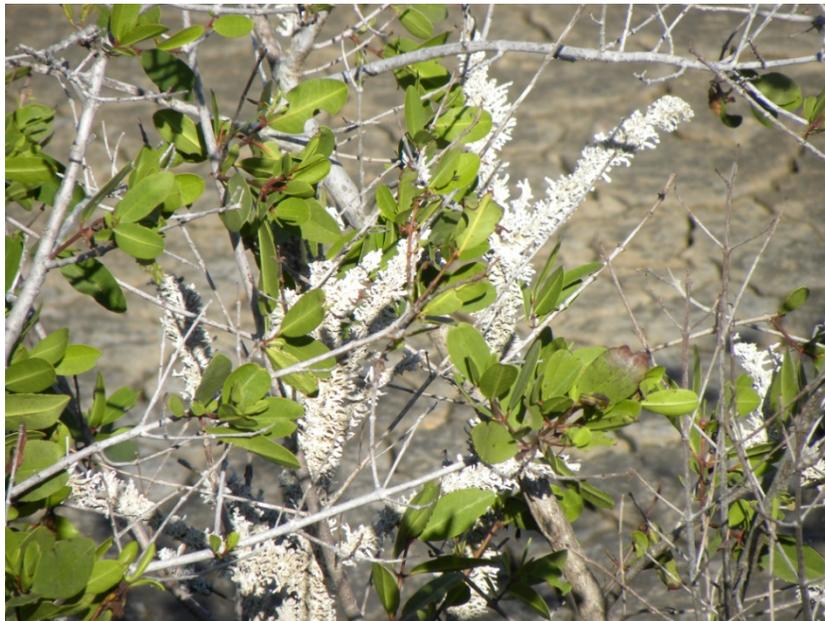
Figura 10. Colonias de *Ficopomatus miamiensis* en tallos de mangle *Rhizophora mangle* a las afueras de la granja “Don Jorge” después de la temporada de cultivo (Fotografía: S. Rendón-Rodríguez).

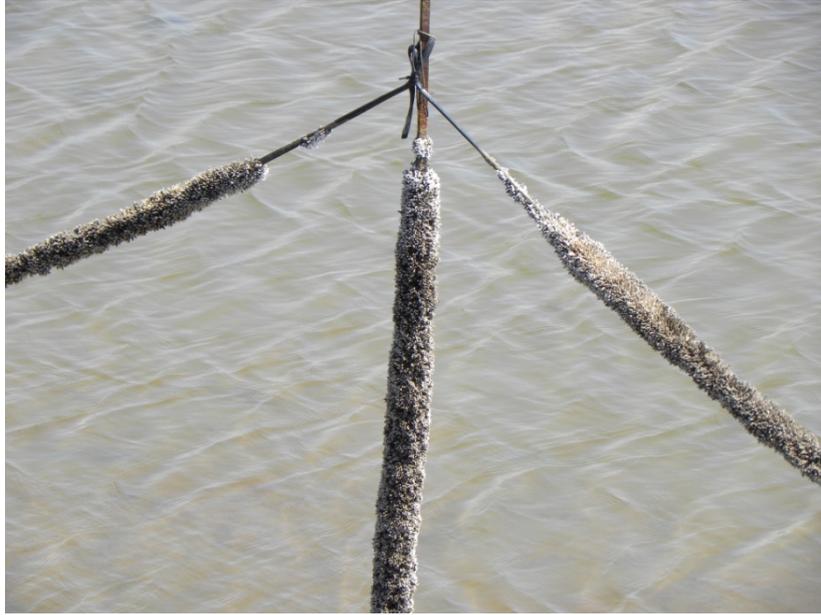
Figura 11. *Ficopomatus miamiensis* en cables que suministran energía a los aireadores en los estanques de la granja “Don Jorge” durante de la temporada de cultivo (Fotografía: S. Rendón-Rodríguez).

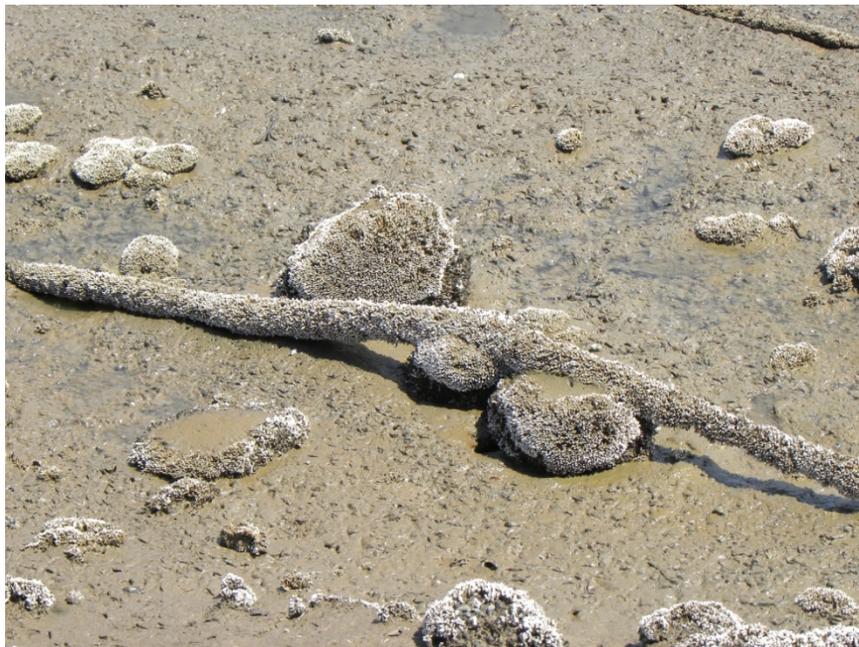
Figura 12. *Ficopomatus miamiensis* en cables que suministran energía a los aireadores en los estanques de la granja “Don Jorge” durante la temporada de cosecha (Fotografía: S. Rendón-Rodríguez).

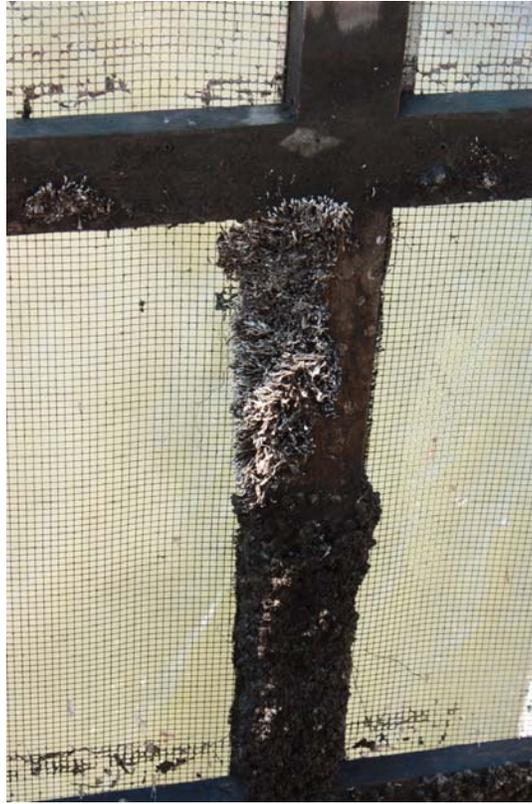
Observaciones: la granja “El Cayo” cubre un área aproximada de 50 ha. Existen pequeñas agregaciones de *F. miamiensis* en los lados interno y externo de las compuertas de desagüe (Figura 13). La siembra ocurrió en julio. La granja “El Cayo” se sitúa al costado de la granja “Don Jorge”. Las características de los estanques, así como los procedimientos de limpieza de estanques, cultivo y cosecha de ambas granjas son similares y coordinados. De acuerdo con la información obtenida de los vigilantes, en años pasados *F. miamiensis* formaba densos tapetes en los fondos de los estanques, mismos que después eran eliminados con tractores de los estanques y posteriormente colocados en cerros como material de escombros.

Figura 13. Tubos de *Ficopomatus miamiensis* incrustados en una compuerta de la granja “El Cayo” (Fotografía: B. Yáñez-Rivera).

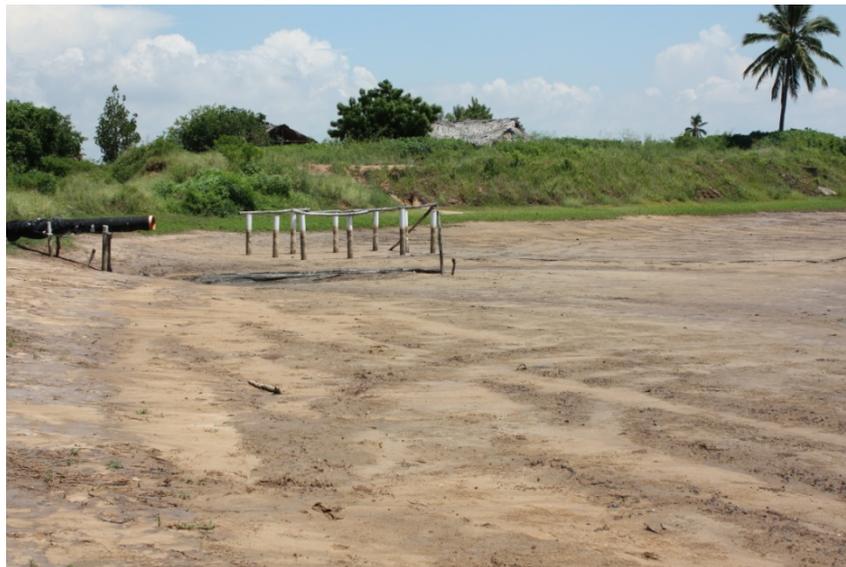
Observaciones: actualmente la granja no está en operación y tampoco existen restos de colonias de *F. miamiensis* en el estanque de cultivo (Figura 14).

Figura 14. Aspecto de la orilla de un estanque de la granja “Don Raúl Cárdenas Velarde” después de la cosecha de camarón y vaciado del estanque (Fotografía: M.A. Tovar-Hernández).

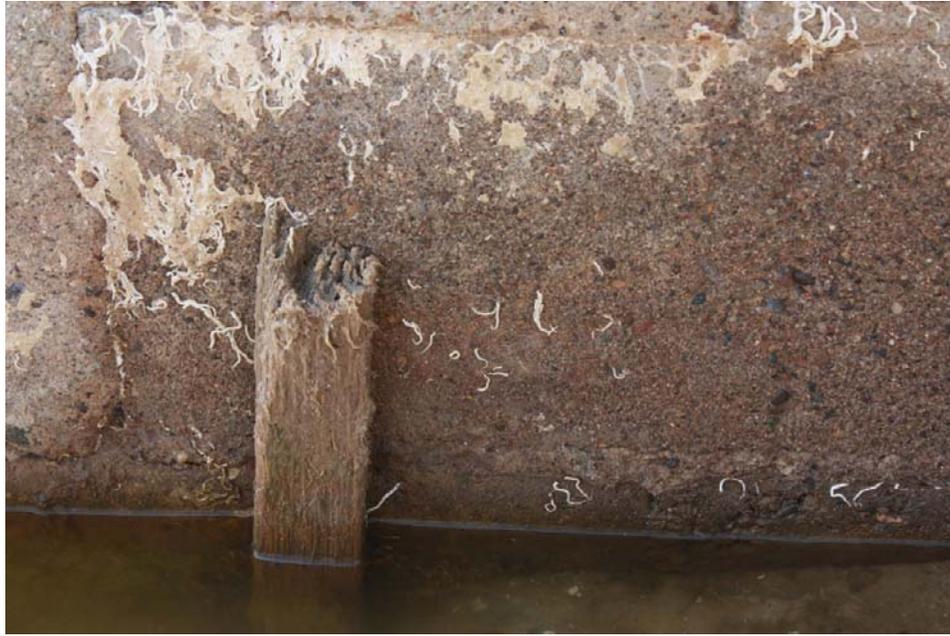
Observaciones: en la primera visita no se detectaron colonias de *F. miamiensis* en el estanque de cultivo (septiembre 2009). La siembra de camarón ocurrió en agosto y se cosechó en diciembre. En la segunda visita (octubre 2009) se encontraron colonias de *F. miamiensis* incrustados en la flecha del canal de bombeo y en las compuertas del canal de desagüe (Figura 15). Se colocaron placas de barro, pero no presentaron colonización, debido probablemente a que se encontraban cubiertas de sedimento, por lo que fueron trasladadas a una zona menos profunda.

Figura 15. Aspecto de *Ficopomatus miamiensis* en una compuerta de la granja “Los Cocos” durante el cultivo de camarón (Fotografía: B. Yáñez-Rivera).

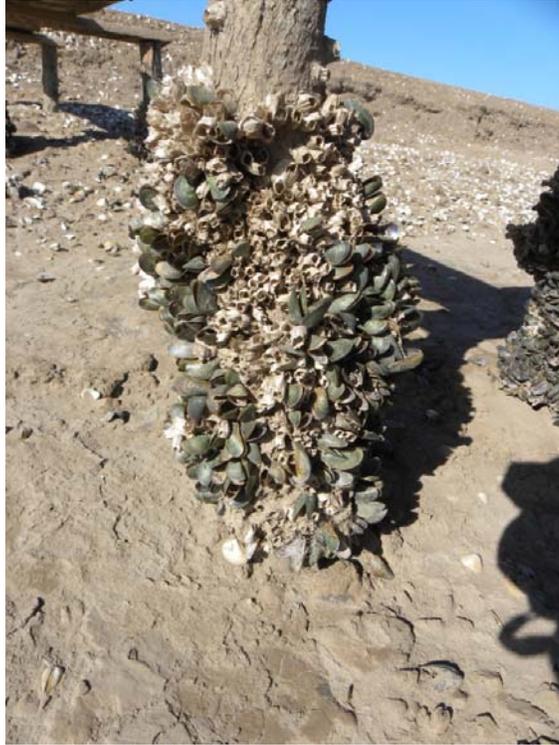
Figura 20. Balanos y mejillones en pilotes de la granja “Playa Escondida” (Fotografía: S. Rendón-Rodríguez).

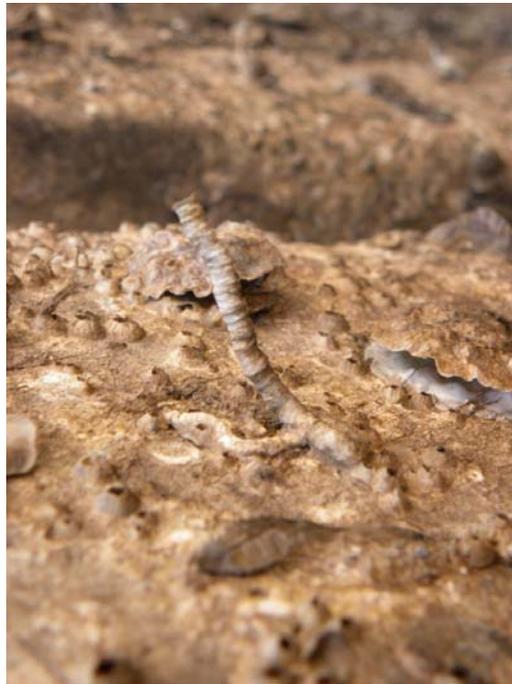
Figura 21. Tubo de serpúlido del género *Hydroides* en una compuerta de la granja “Acuícola Los Mochis” (Fotografía: S. Rendón-Rodríguez).

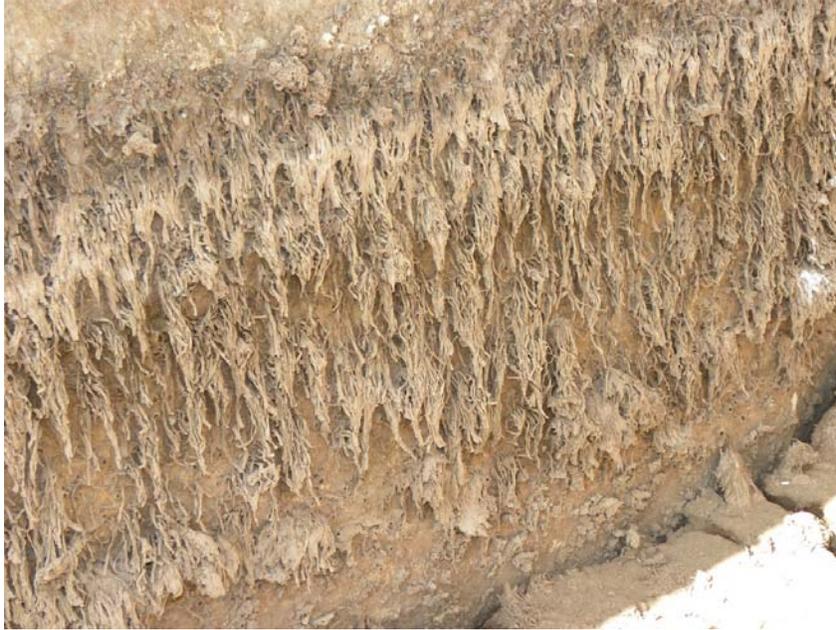
Figura 22. Tubos del sabélido *Branchiomma bairdi* en paredes de compuertas de la granja “Grupo Acuícola Santa Fe” (Fotografía: S. Rendón-Rodríguez).

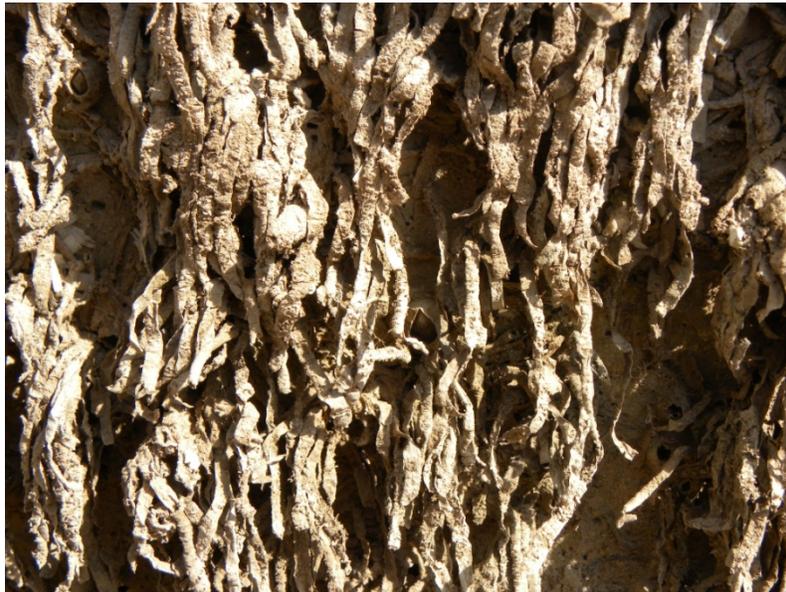
Figura 23. Detalle de tubos del sabélido *Branchiomma bairdi* en paredes de compuertas de la granja “Grupo Acuícola Santa Fe” (Fotografía: S. Rendón-Rodríguez).

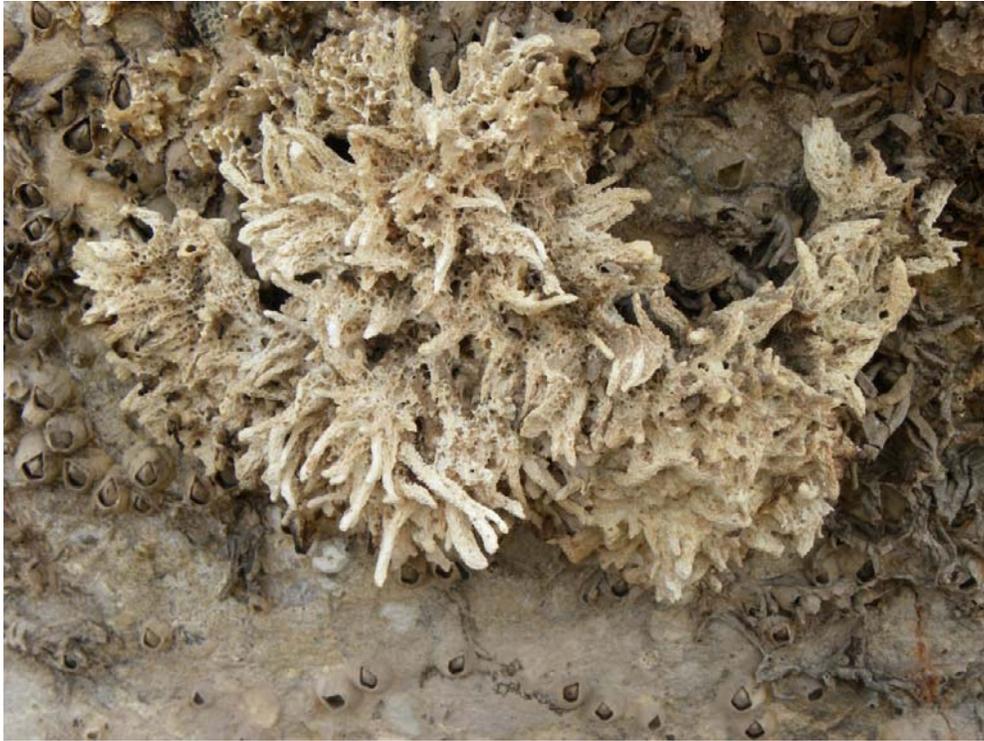
Figura 24. Esponja y tubos del sabélido *Branchiomma bairdi* en paredes de compuertas de la granja “Grupo Acuícola Santa Fe” (Fotografía: S. Rendón-Rodríguez).

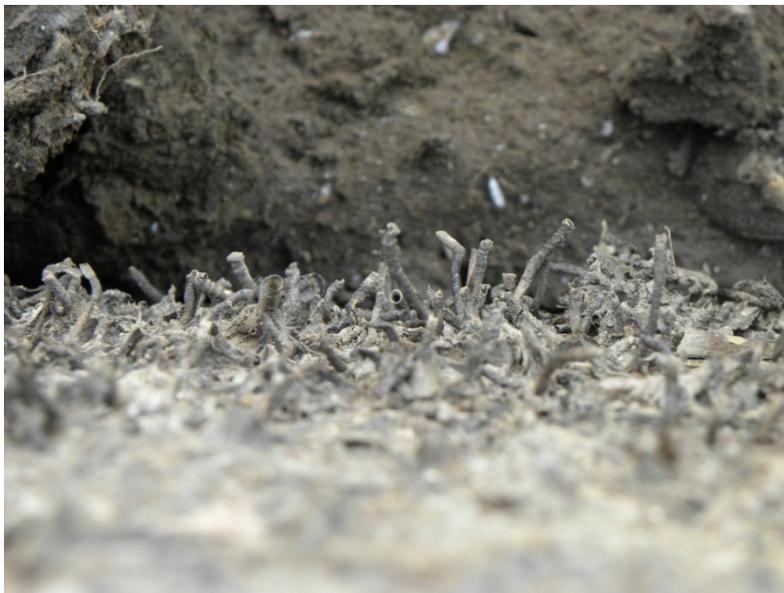
Figura 25. Tubos del serpúlido *Hydroides crucigera* en paredes de compuertas de la granja “Grupo Acuícola Santa Fe” (Fotografía: S. Rendón-Rodríguez).

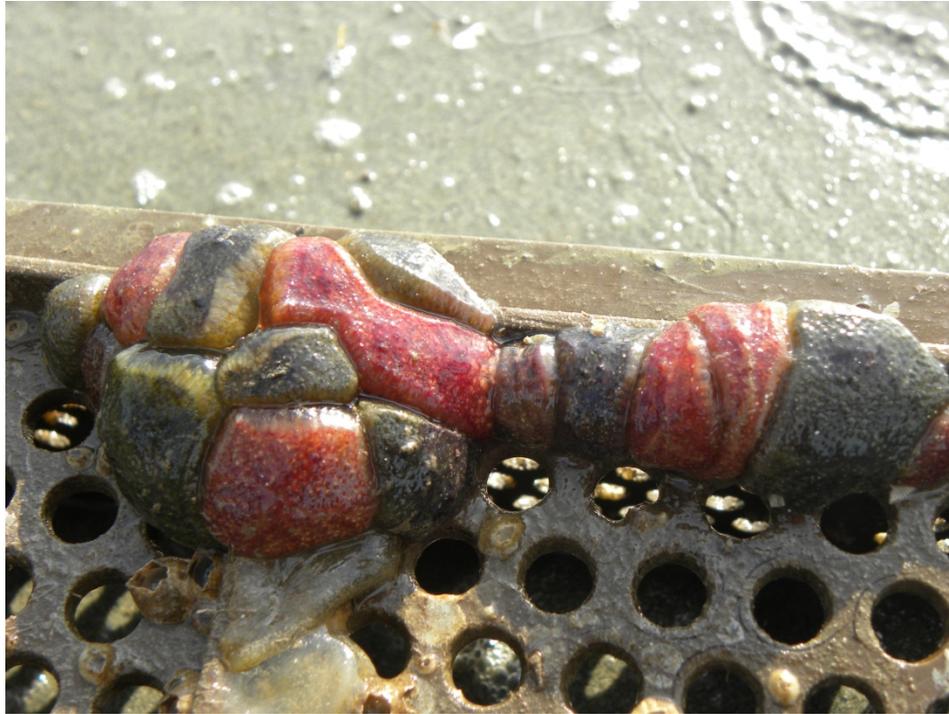
Figura 26. Ascidia *Polyclinum constellatum* en la granja ostrícola “Sociedad de Producción Rural Los Tubos D.R.I” (Fotografía: S. Rendón-Rodríguez).

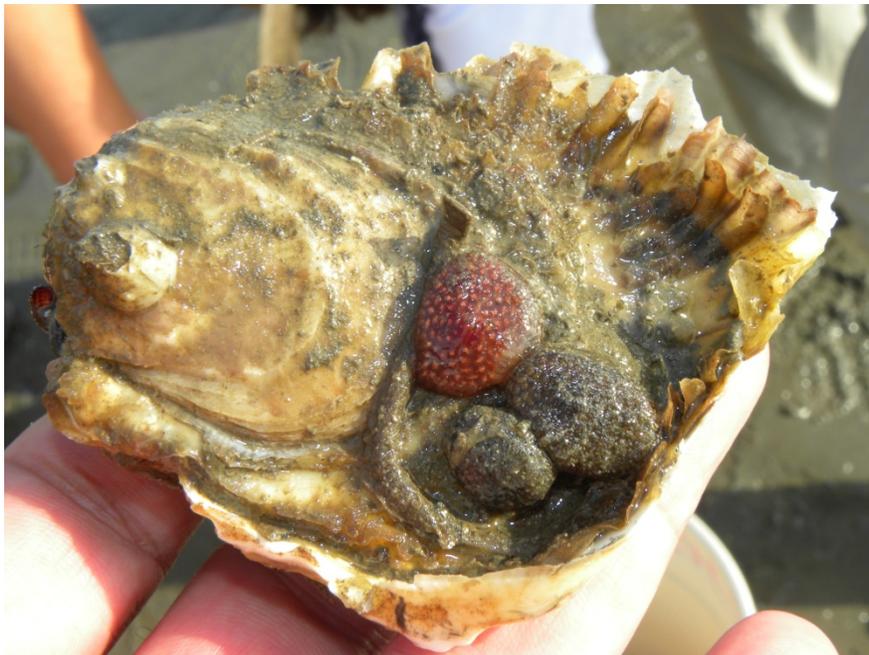
Figura 27. Ascidia *Polyclinum constellatum* y sabélido *Branchiomma bairdi* en ostión de la granja “Sociedad de Producción Rural Los Tubos D.R.I” (Fotografía: S. Rendón-Rodríguez).

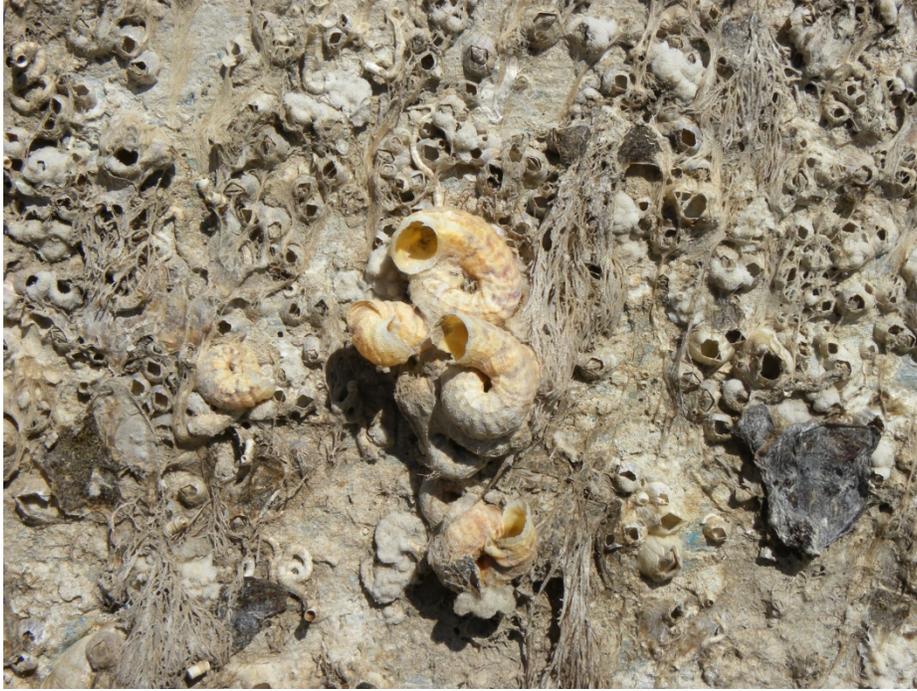
Figura 28. Tubos de verméticos y serpúlidos, balanos y algas filamentosas en una compuerta de la granja “Finca Doña Luisa” (Fotografía: S. Rendón-Rodríguez).

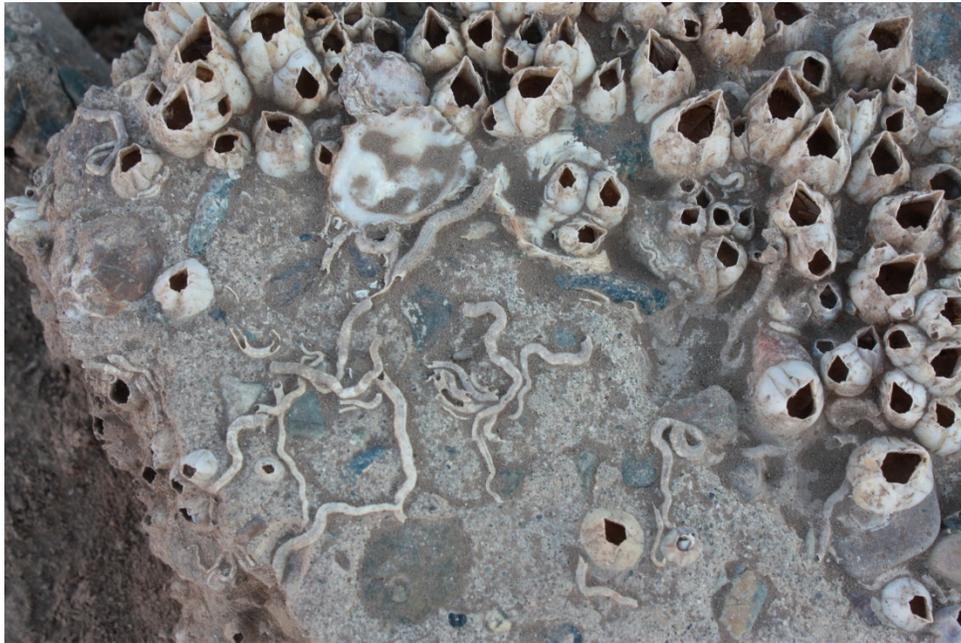
Figura 29. Balanos y tubos de serpúlidos en una roca de la granja “Sinamex” (Fotografía: S. Rendón-Rodríguez).
