Informe final* del Proyecto DT003
Programa de reforestación y restauración de suelos del hábitat de la guacamaya verde
(Ara militaris) y cierre permanente de caminos de acceso en Peña del Águila, San Juan
Bautista Cuicatlán, Oaxaca

Responsable: M. en C. Francisco Marini Zúñiga
Institución: Secretaría de Educación Pública
Subsecretaría de Educación Superior
Dirección General de Educación Superior Tecnológica
Instituto Tecnológico del Valle de Oaxaca
Dirección: Ex Hacienda de Nazareno, Sta Cruz, Xoxocotlán, Oax, 68130 , México
Correo electrónico: marini@prodigy.net.mx
Teléfono/Fax: (01951) 517 9325, Tel. Cel. 951 509 0075
Fecha de inicio: Julio 15, 2005
Fecha de término: Diciembre 21, 2010
Principales resultados: Cartografía, Informe final y fotografías.
Forma de citar el informe final y otros resultados:** Marini Zúñiga, F. 2010. Programa de reforestación y restauración de suelos del hábitat de la guacamaya verde (Ara militaris) y cierre permanente de caminos de acceso en Peña del Águila, San Juan Bautista Cuicatlán, Oaxaca. Secretaría de Educación Pública. Subsecretaría de Educación Superior. **Informe final SNIB-CONABIO proyecto No. DT003.** México D. F.

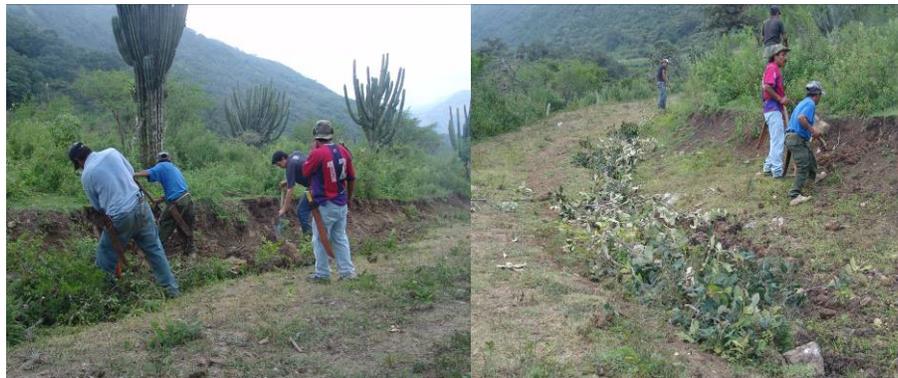
A lo largo de la brecha de acceso a las torres 212 – 214 se realizaron actividades de relleno de cárcavas utilizando piedra, tierra y material vegetal (ramas y varas).

Figura III.7 Relleno de cárcavas usando piedra y ramas como soporte y tierra como relleno

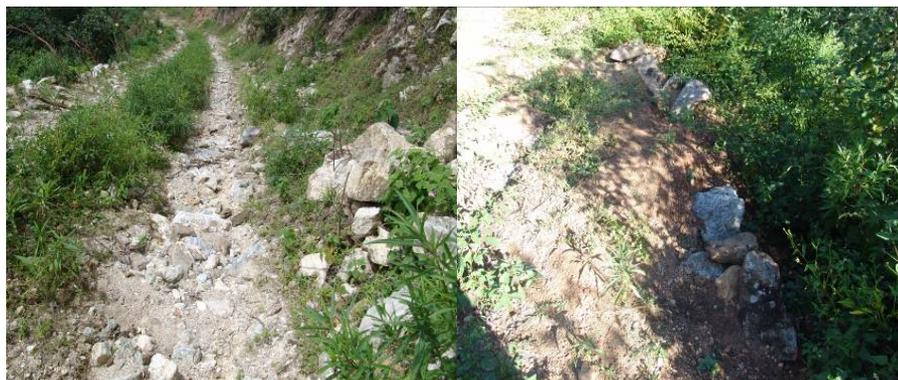
De acuerdo a los resultados del análisis de índices de deterioro ambiental se indicaron dos sitios con problemas de deterioro graves. La restauración mecánica consistió en la construcción de gaviones los cuales fueron ubicados geográficamente como se muestra en el Cuadro III.6.

Figura III.8 Zonas identificadas con erosión crítica

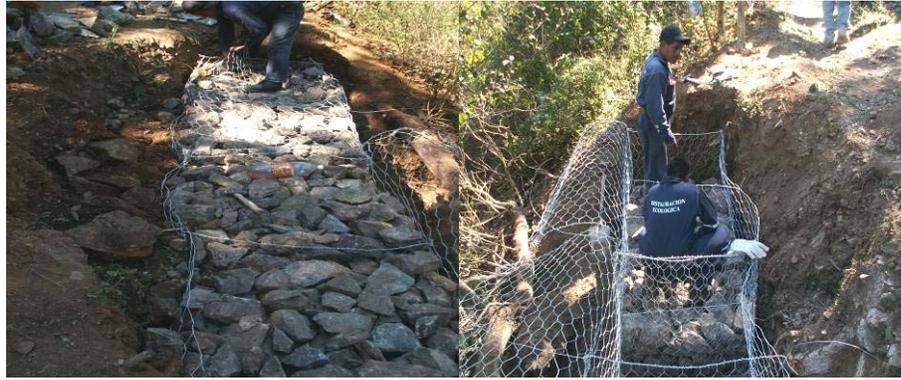
Figura III.12 Primer sitio restaurado (gavión 1)

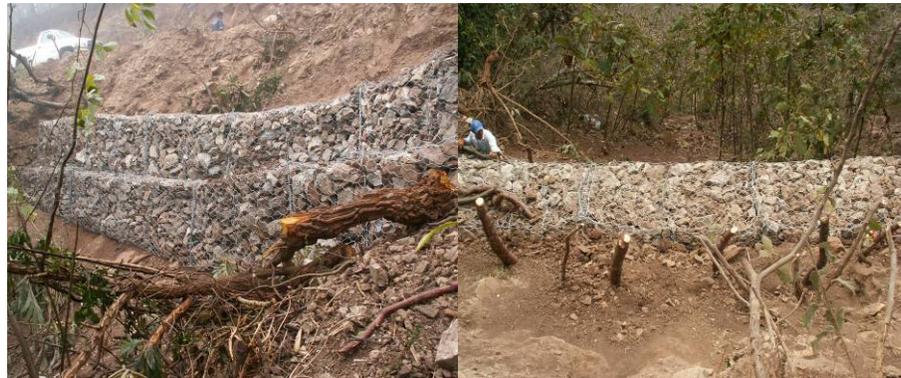
Figura III.13 Segundo sitio restaurado (gavión 2)

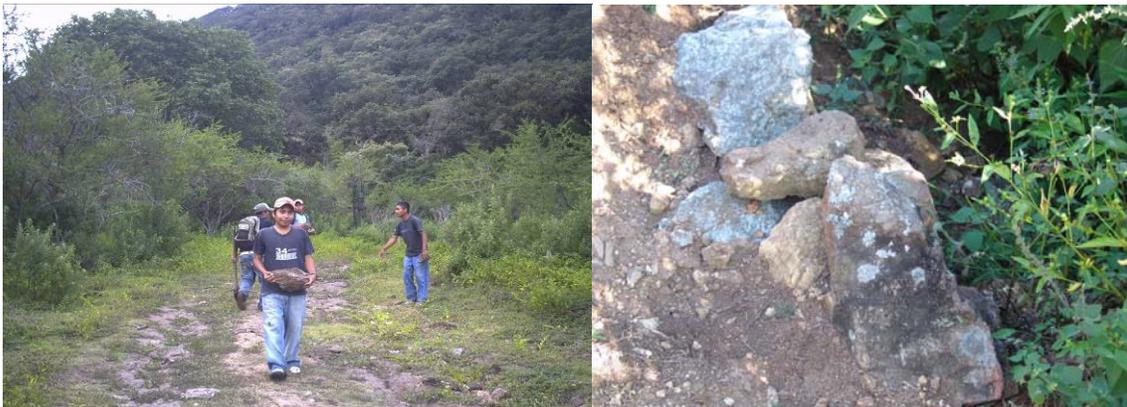
Figura III.15 Construcción de muros secos a lo largo de la brecha de acceso

Se identificaron 21 sitios con evidencias de deterioro del suelo (formación de cárcavas). Las dimensiones de las presas de piedra acomodada dependieron de la pendiente o grado de inclinación que presenta la cárcava, así como de la profundidad y cantidad de escurrimientos superficiales. Tales dimensiones varían en un rango de 0.5 a 2 m.

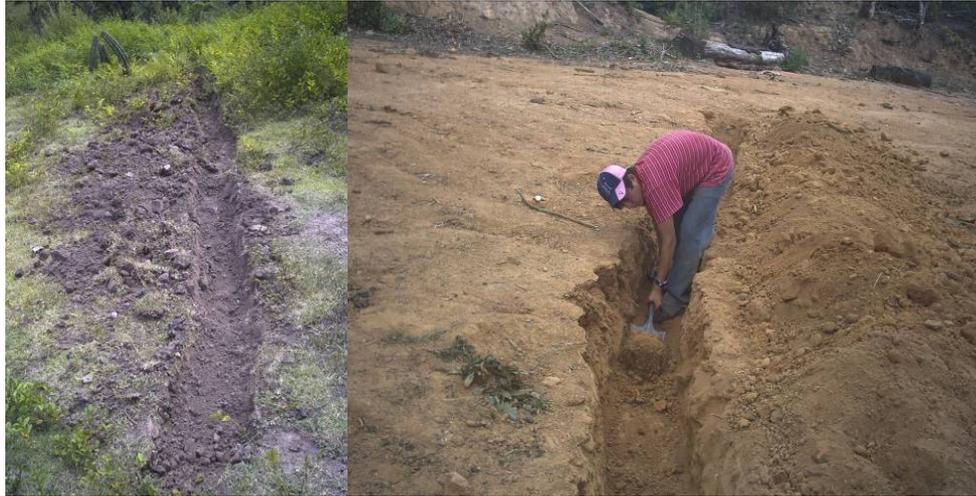
Sobre la brecha de acceso se identificaron sitios donde la pendiente del terreno es relativamente suave alcanzando hasta un 45% por lo que se construyeron canales de encauzamientos de los escurrimientos superficiales así como la plantación de estacas de *Bursera cinerea*, *Bursera sp.* y *Euphorbia schlechtendalii* como barrera.

Figura III.18 Encauzamientos de los escurrimientos superficiales

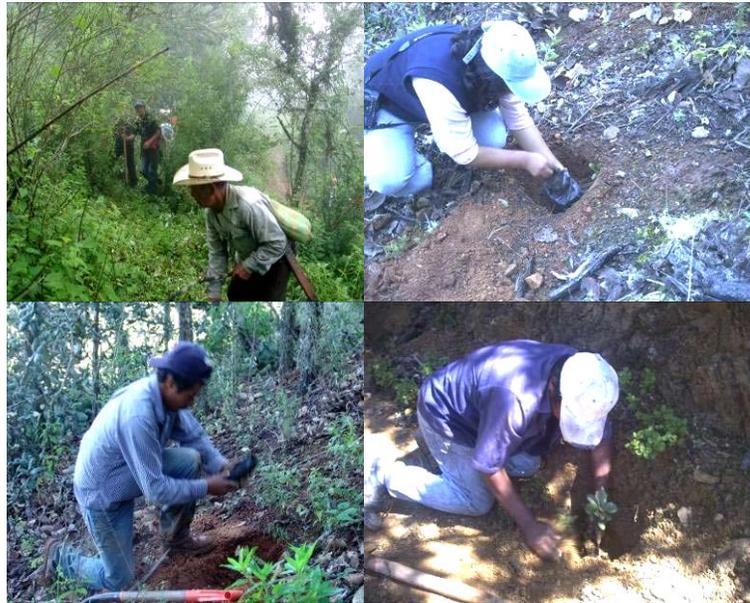
buen contacto con el suelo. Por ningún motivo se debe dejar el contenedor o envase dentro del suelo. La mala costumbre de no retirar la bolsa de polietileno, muchas veces justificada con el ahorro de tiempo y generación de residuos, conduce a deformaciones radiculares irreversibles. Esa práctica ocasiona graves daños, apreciables sólo a largo plazo, lo cual conduce inevitablemente al fracaso de la reforestación (ver Figura IV.37).

Figura IV.37. Estibado de plántulas

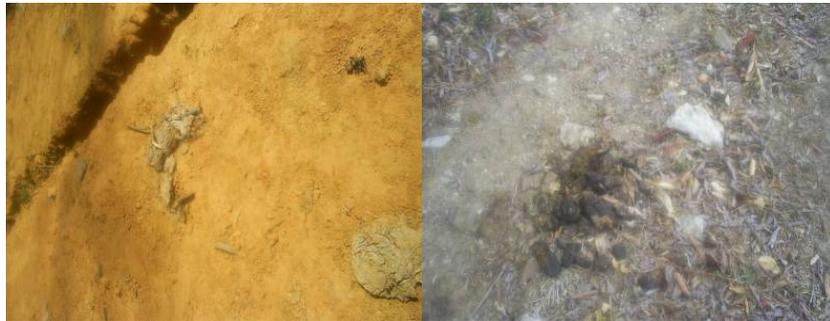
Figura IV.40 Excremento de bovinos sobre el camino de acceso

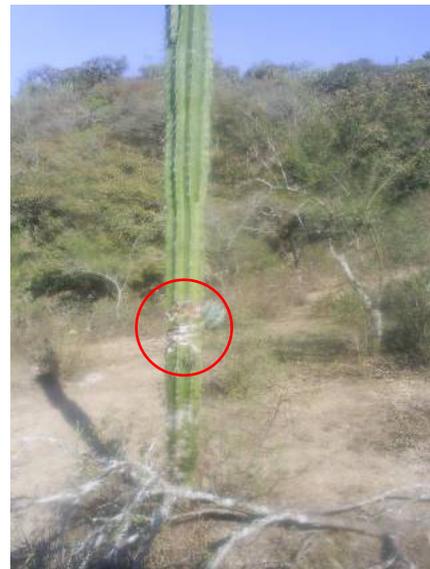
Aunado a lo anterior, se identificaron ejemplares de varetas con daños físicos evidentes por cortes con machete ver Figura IV.41

Figura IV.41 Corte con machete a ejemplar de cactácea

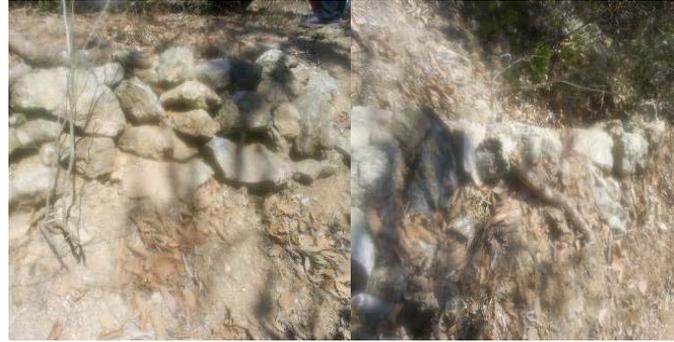
Figura IV.43 Muros secos para la estabilización de taludes

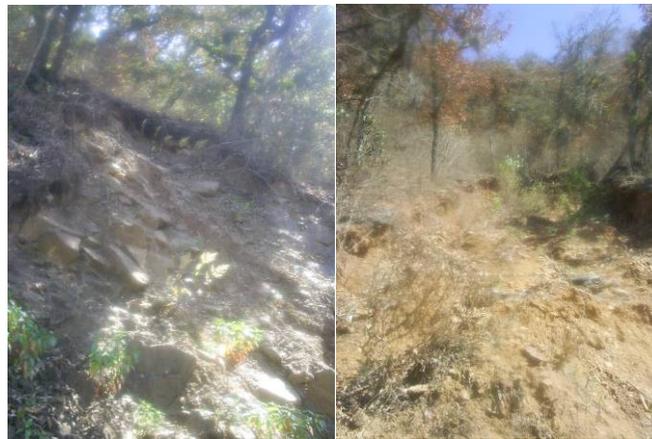
Figura IV.44. Sitio identificado durante el censo de sobrevivencia con erosión severa
