Informe final* del Proyecto FQ015
Restauración ecológica del área afectada por incendio forestal en el predio "El Taray",
Municipio de Arteaga, Coahuila

**Restauración ecológica del área afectada por incendio forestal en
el Predio “El Taray”, Municipio de Arteaga, Coahuila**

INFORME FINAL

TEXCOCO, EDO. DE MÉX., OCTUBRE DE 2010

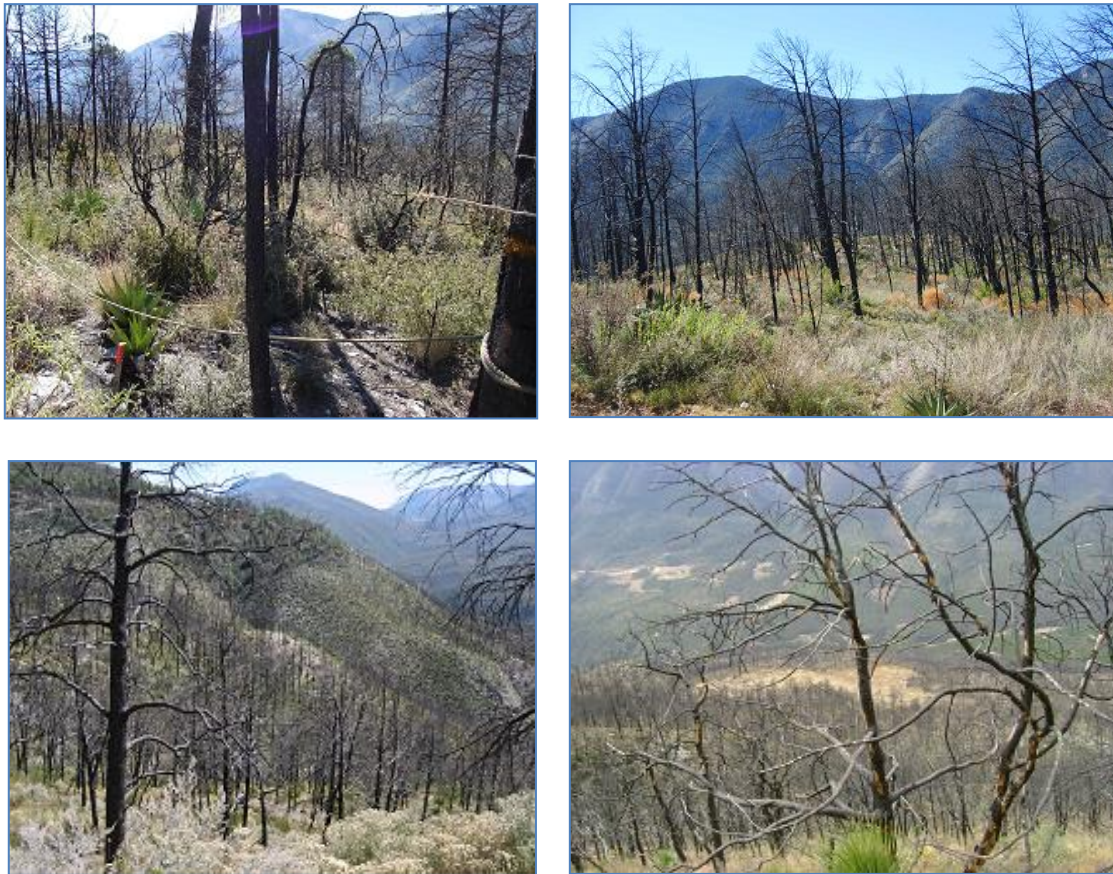
- 8.6 ha presentaron daño parcial que no requieren actividades de restauración, ya que se espera que ésta área se recupere con el rebrote vegetativo de algunas especies arbóreas y regeneración natural de pinos;
- 303.2 ha en donde se presentó incendio de copa, afectando de forma severa el total de arbolado presente, así como la capa de hojarasca y humus del suelo.

Figura 14. Imágenes del predio El Taray después del incendio.

Por lo que concluyen que es en esta última área donde se requiere llevar a cabo, actividades de restauración de suelos y reforestación con especies nativas.

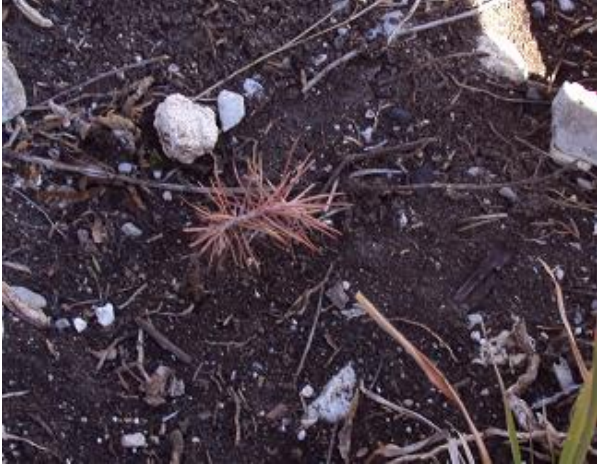
| <p>Talla de los arbolitos reforestados en 2009.</p> | <p>Mortalidad de arbolitos plantados en 2009</p> |

Mortalidad: Se asume que la mortandad de las plantas es debido a una falta de compactación de la tierra al momento de ser plantadas, así como a la profundidad en que quedó el cuello de la raíz, lo que le provocó pudriciones en el tallo y su muerte.

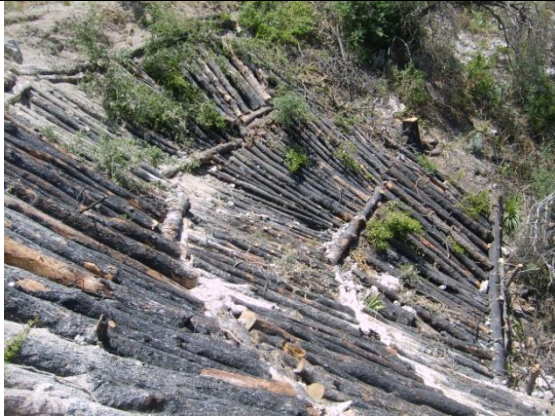
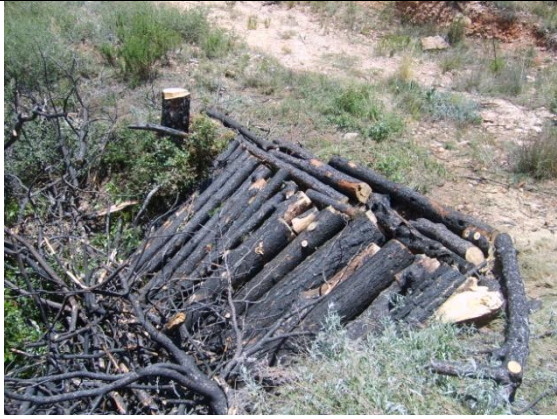
| <p>Cabeceo de cárcava en sitio 1, con 125.18 m².</p> | <p>Cabeceo de cárcava en sitio 2 con 25.21 m².</p> |

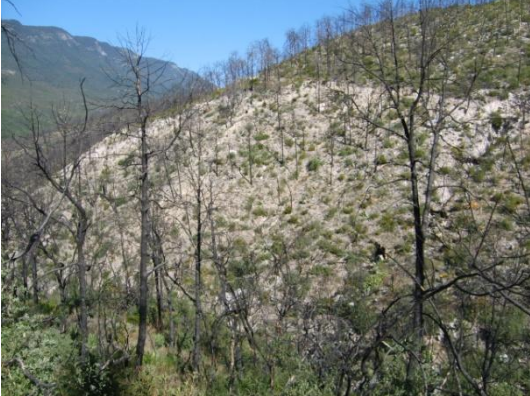
| <p>Ladera degradada en donde se programaron las barreras de morillos.</p> | <p>Proceso de construcción de una barrera de morillo.</p> |
