Informe final* del Proyecto HH002

Mejoramiento de humedales de zonas cársticas y semiáridas de la Península de Yucatán - subzona de recuperación II de la Reserva de la Biosfera Ría Celestún (Isla Arena)

**Convenio FB1387/HH002/09.
Informe Final**

Febrero del 2011

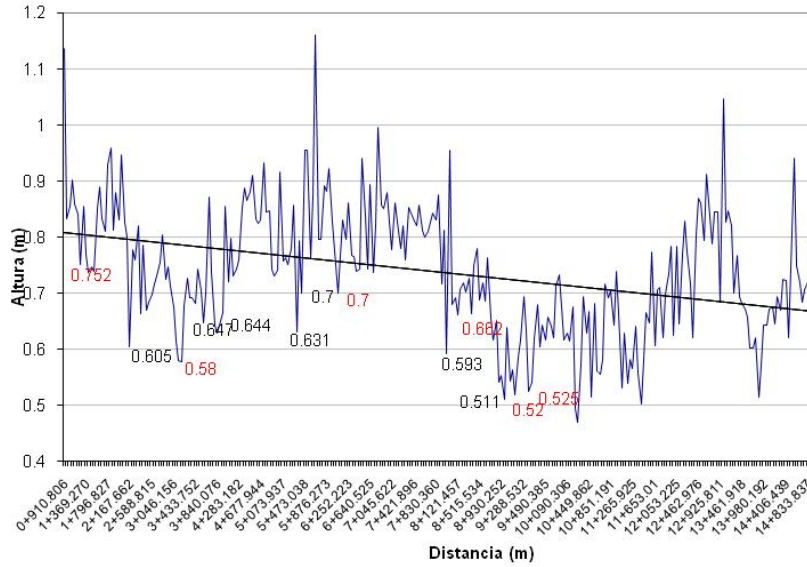
Las zonas más bajas del trazo del terraplén de la carretera, se determinaron respecto a la nivelación de esta línea base, lográndose ubicar 6 puntos divididos en 2 áreas principales, en los tramos (0+700 a 2+000, 2+500 a 3+500, 5+800 a 6+300, 8+000 a 8+500 y de 9+000 a 10+000), estos puntos fueron considerados y verificados como zonas de drenaje natural (Figura 3).

Figura 3. Nivelación del terreno natural paralelo al terraplén de la carretera el Remate-Isla arena. Se señala en color rojo las cotas de nivel (zonas bajas) donde se ubicaron los trabajos de limpieza y desazolve de canales.

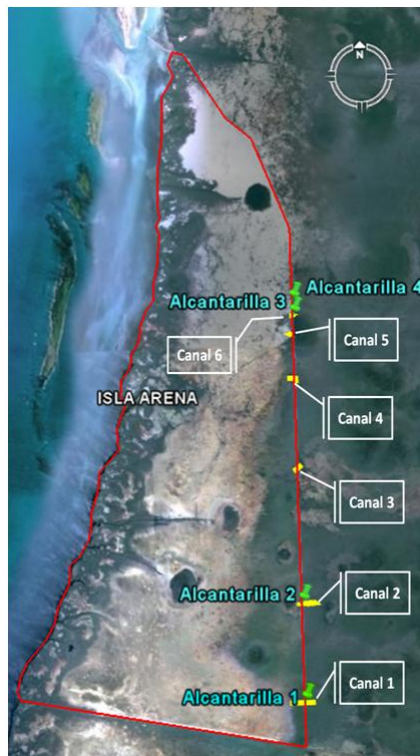
Finalmente se seleccionaron para la reapertura 1,125 metros de canal divididos en 6 sitios, la longitud y la ubicación para cada uno de ellos, fue elegido tomando en cuentas: 1) La existencia de alcantarillas en el punto, 2) la presencia de canales naturales, y 3) áreas de bajos naturales identificados. (Tabla 1). Estos últimos sitios, fueron los mismos que se seleccionaron para la construcción de 4 alcantarillas (Figura 5).

Figura 5. Ubicación de los canales desazolvados y las alcantarillas.

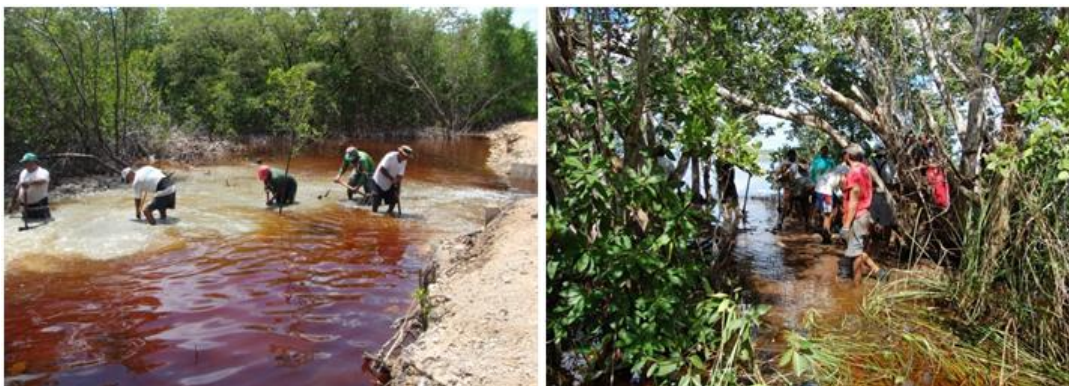
Los trabajos de reapertura de canales fueron realizados en los meses de marzo, abril y mayo (temporada de secas). Estas obras fueron desarrolladas por 59 personas de la comunidad de Isla Arena, utilizando herramientas manuales tales como palas, picos, hachas, cubetas y barretas (Figura 12).

Figura 12. Trabajos de apertura y desazolve de canales en el tramo el Remate – Isla Arena, Campeche.

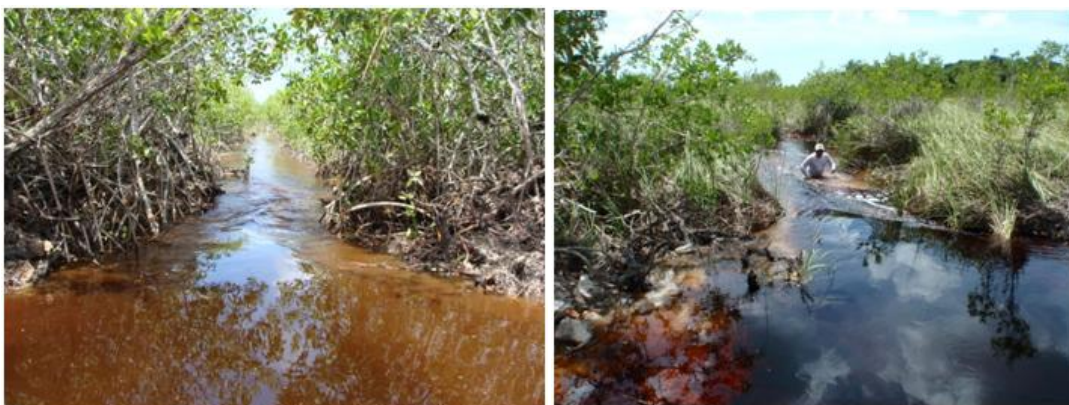
Se desazolvaban en total 1,125 m lineales de canales con un ancho de 3 m y 0.80 m de profundidad. Los canales fueron conformados con taludes de 45° en las laterales, con el fin de evitar en la medida de lo posible los azolvamientos futuros. Después de los trabajos de apertura, se ha notado para los meses de lluvias una mayor transferencia de agua de un sector a otro, aún en meses de secas continuo la transferencia de agua (Figura 13).

Figura 13. Funcionamiento actual de canales desazolvados, canal 1 y 2; los cuales coinciden con las alcantarillas 1 y 2 construidas por DUMAC.
