## Informe final\* del Proyecto CJ060 Prácticas de restauración y conservación de suelos de uso agropecuario en el municipio de Reynosa

**"PRÁCTICAS DE RESTAURACIÓN Y  
CONSERVACIÓN DE SUELOS DE USO  
AGROPECUARIOS EN EL MUNICIPIO DE  
REYNOSA, TAMAULIPAS"**

**3° INFORME DE TRABAJO E INFORME FINAL DE  
RESULTADOS**

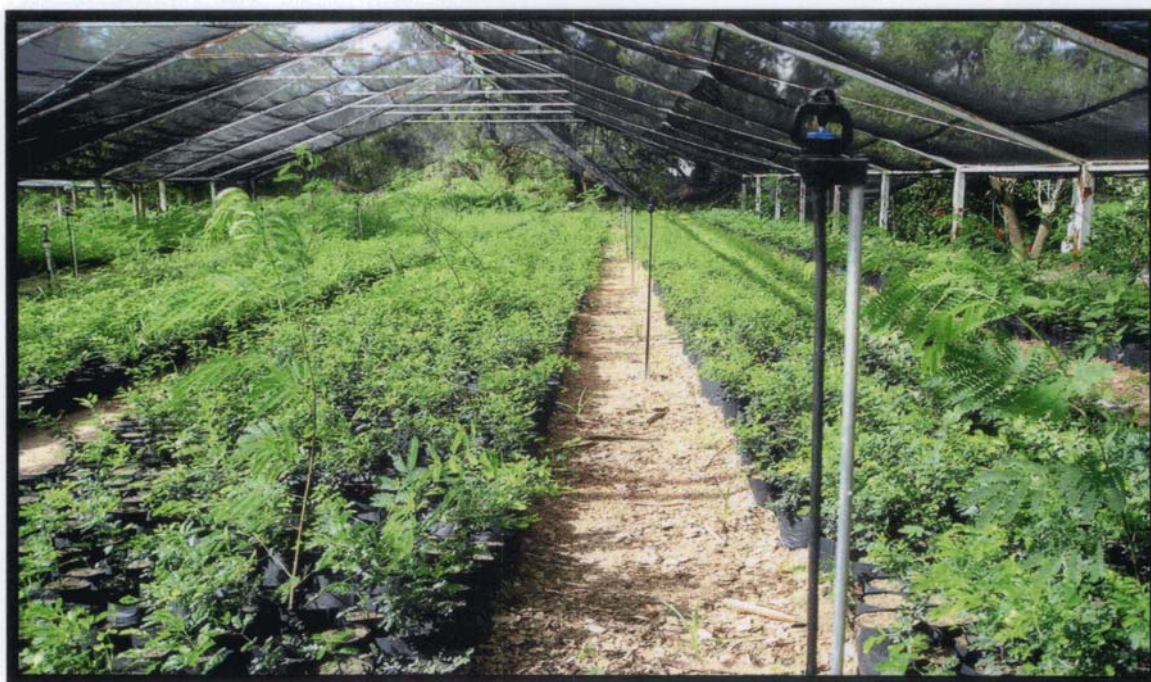
Foto No. 1.- En el vivero se selecciona la planta que presenta un mejor desarrollo vegetativo para el trasplante en campo.

Para el periodo de reforestación durante esta etapa de Julio a Agosto, se sembraron 11,600 árboles de las especies de Ébanos y Mezquites. Las actividades de reforestación iniciaron con la adquisición de las plantas en el vivero de la CONAFOR, en dónde se les brindaba riegos y limpieza de malezas para un excelente desarrollo vegetativo (Foto No. 1).

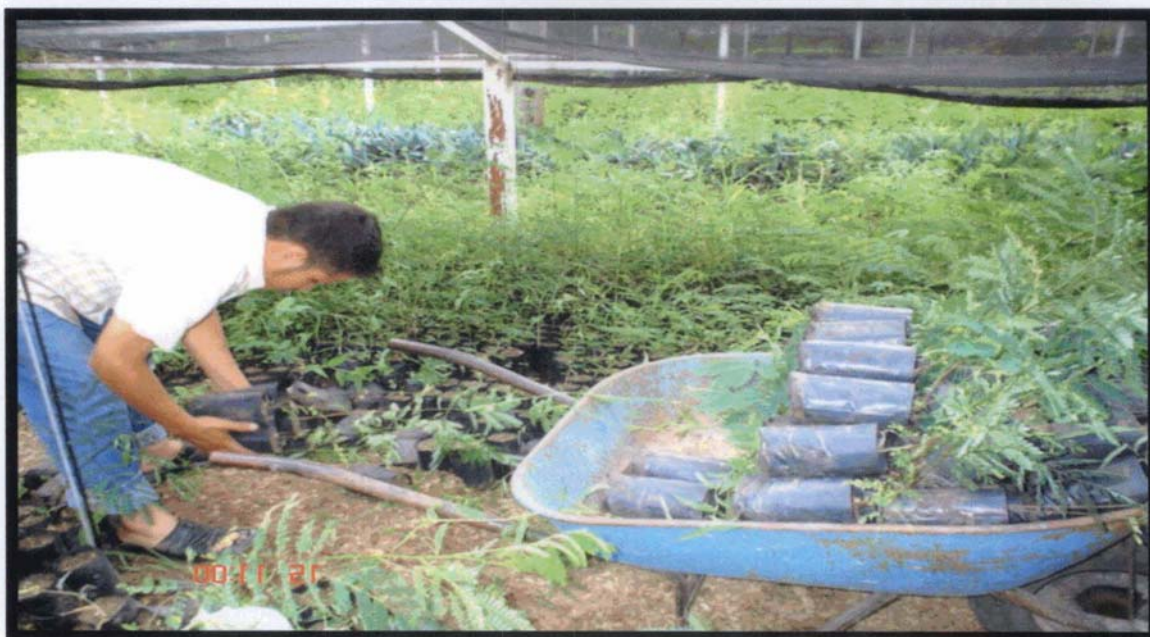
Foto No.2.- Las plantas son acomodadas y transportadas en las carretillas cuidando de que sufran el mínimo estrés .

Siempre se cuidó el acomodo y transporte de las plantas, esto con el objeto de que los tallos no se quebraran en el momento de su traslado, provocando posteriormente retraso en el crecimiento en el campo (Foto No. 2). El personal ocupado, fueron los mismos productores que estuvieron trabajando durante todo el año comprometidos a realizar las actividades con total seriedad por lo que los beneficios económico para sus familias fue de gran ayuda. Este proyecto permitió el empleo y pago de la mano de obra empleada, tanto en campo como en el vivero en donde se produjo la planta (Foto No. 3).

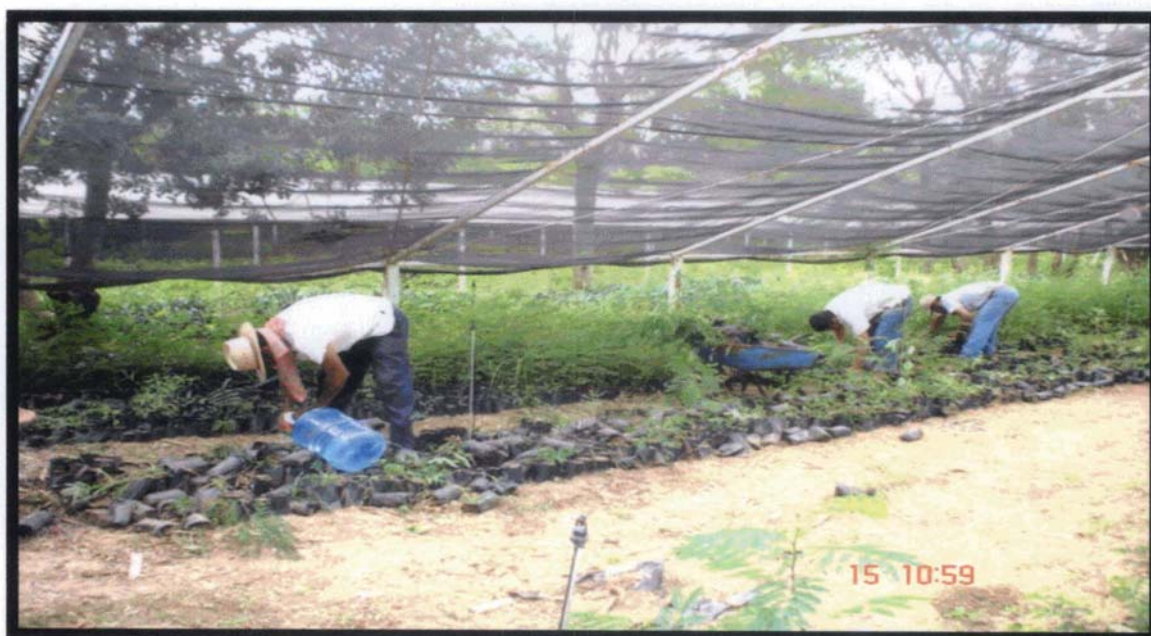
Foto No. 3.- El personal comprometido y conciente de la importancia del cuidado del medio ambiente

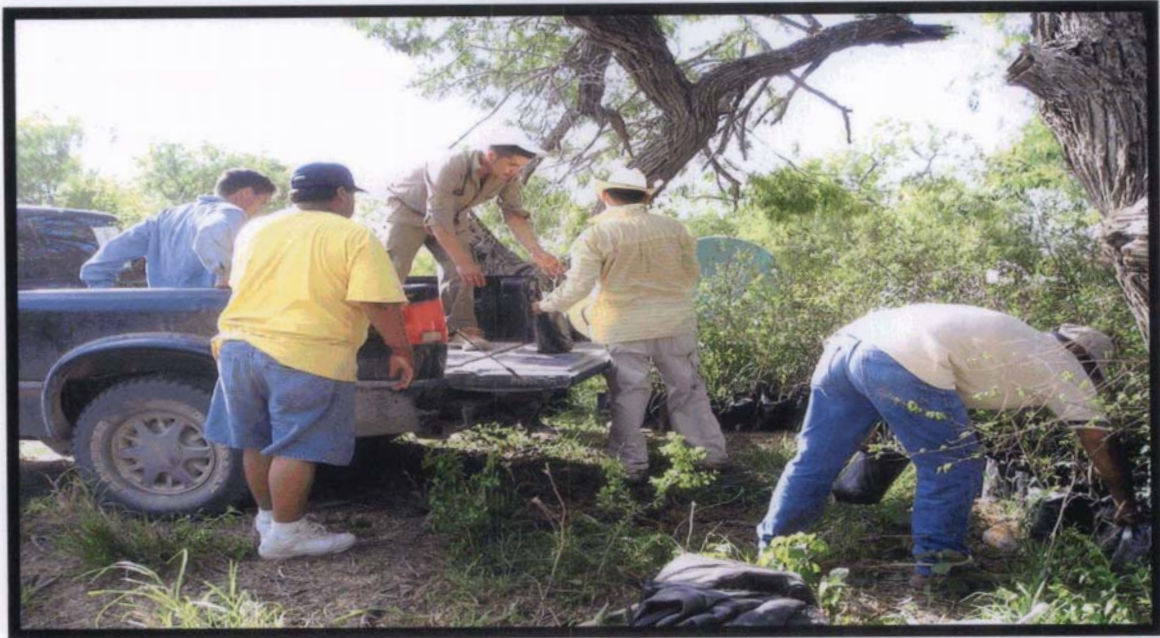
Foto No. 4.- Almacenamiento de los arbolitos bajo sombra.

Las plantas se descargaban el campo, bajo las sombras de los árboles, para que posteriormente se trasladaran y distribuyeran en las áreas destinadas a reforestar (Foto No. 4 y 5).

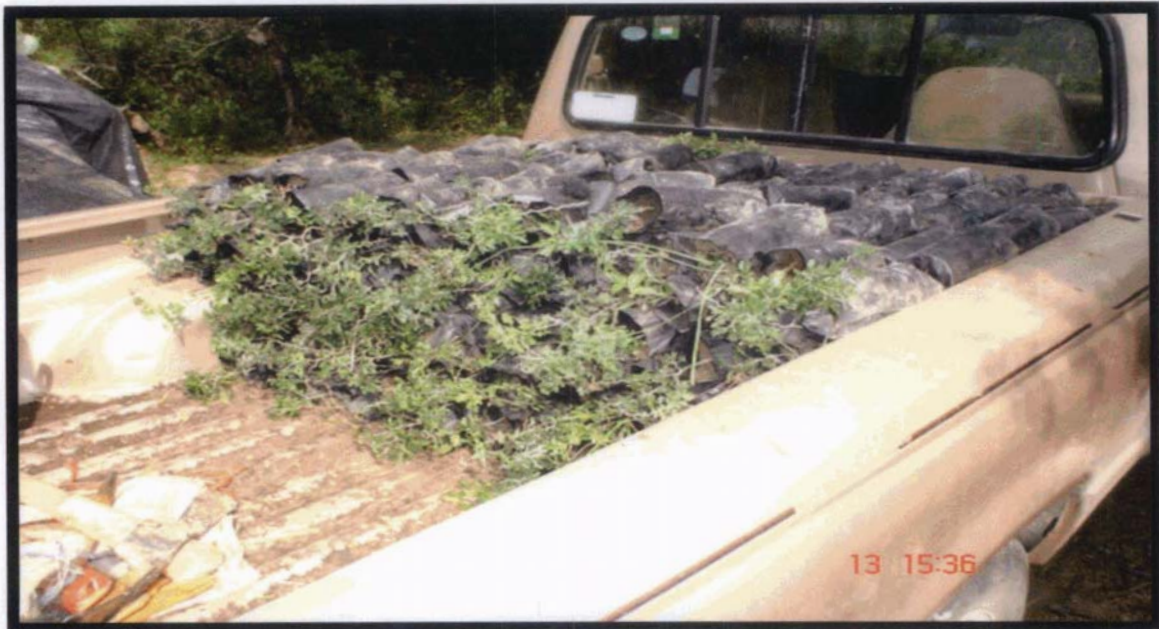
Foto No. 5.- El transporte de los arbolitos en los vehículos oscilaba entre 500 a 600.

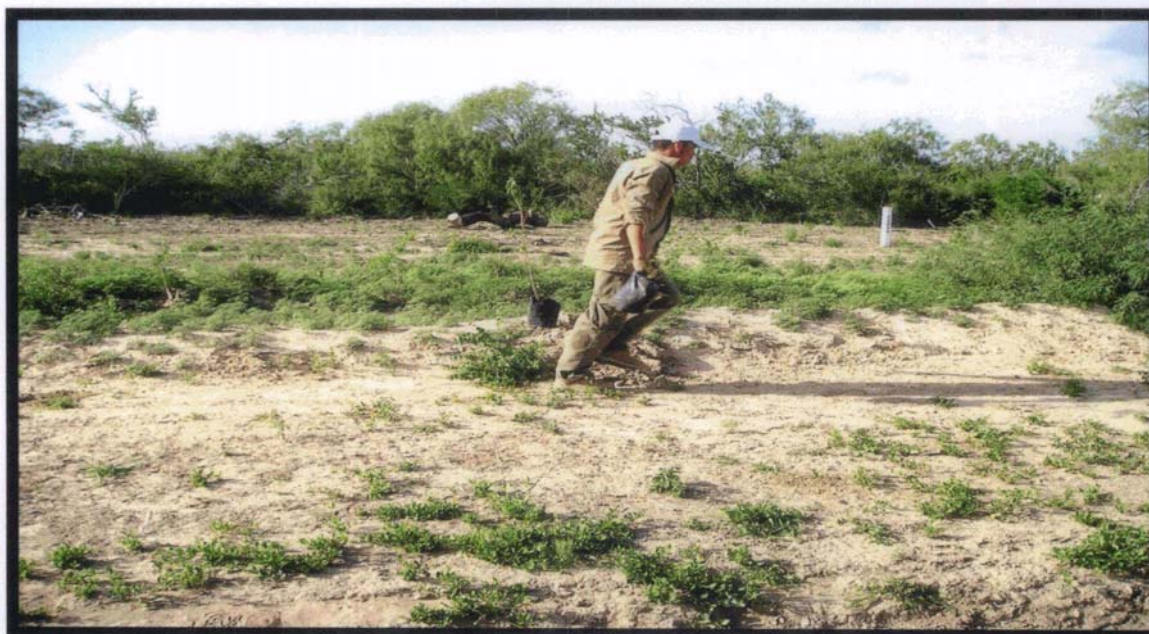
Foto No. 7.- Distribución de los arbolitos a lo largo de las brechas desmontadas.

Los arbolitos se distribuían y colocaban a una distancia de 5 metros lineales aproximadamente, en ambas orillas de las brechas con el objetivo que cuando le dieran mantenimiento a los tubos de conducción no afectaran a las plantas sembradas y dar oportunidad a los arbolitos a una mayor permanencia y desarrollo (Foto No. 7 y 8).

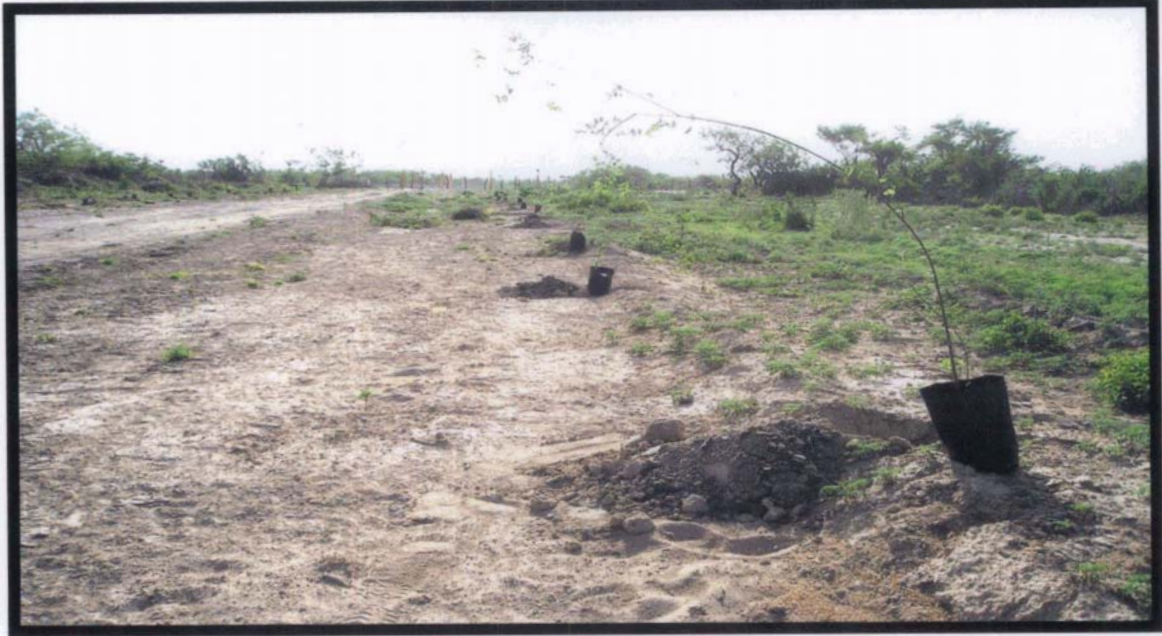
Foto No. 8.- La colocación de las plantas se realizó aproximadamente a cada 5 metros.

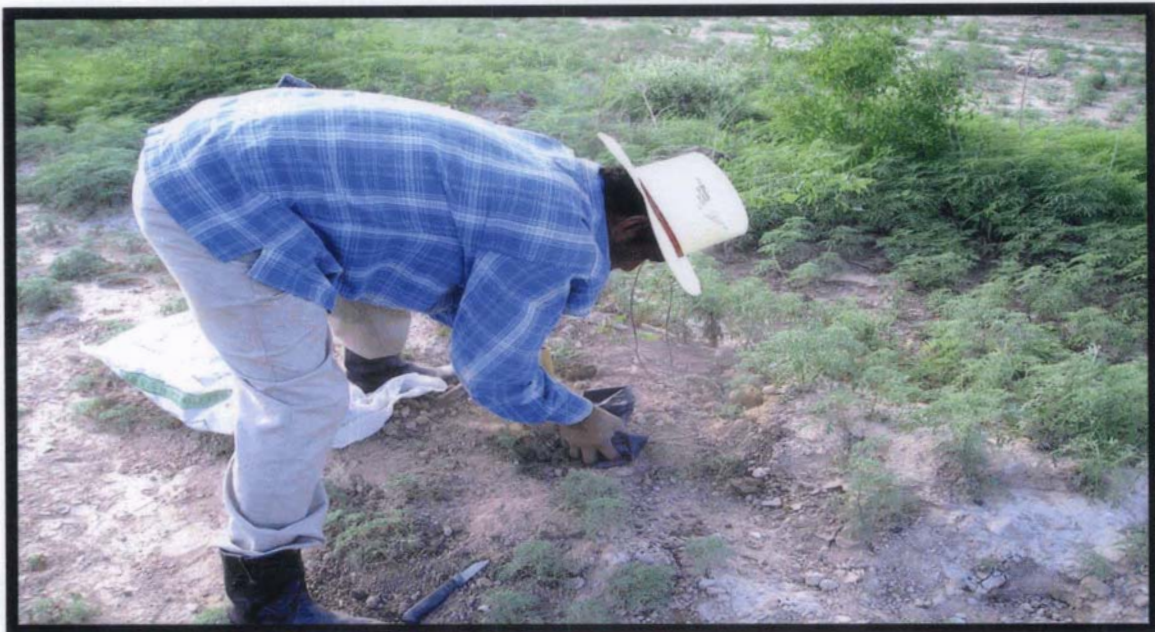
Foto No.9.- Al momento de sembrar el arbolito, se desecha la bolsa de polietileno para un mejor desplazamiento de las raíces y recogía en costales para evitar que los animales la consumieran.

Después de la distribución de las plantas, la cuadrilla que se encargaba de la siembra, realizaba el corte de la bolsa de polietileno que cubría el suelo de la planta, sembraba, recogía la bolsa y realizaba el cajeteo para el mayor almacenamiento del agua al momento de aplicar el riego (Foto No. 9 y 10).

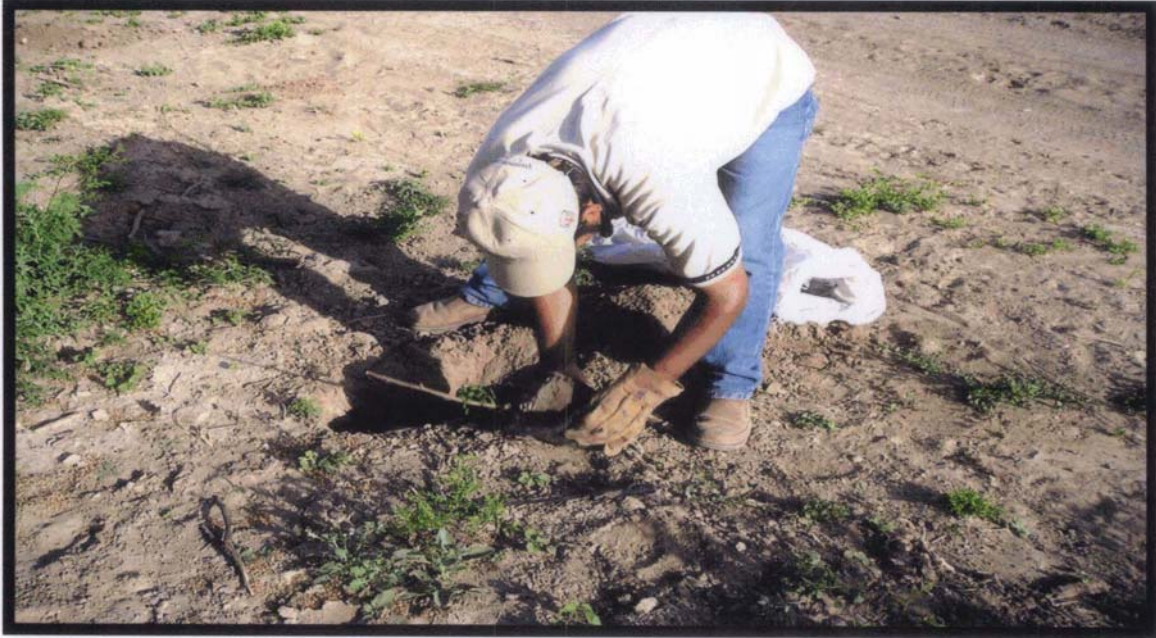
Foto No. 10.- El cajeteo permitía un mejor almacenamiento del agua al momento del riego o cuando se presentaban las lluvias.

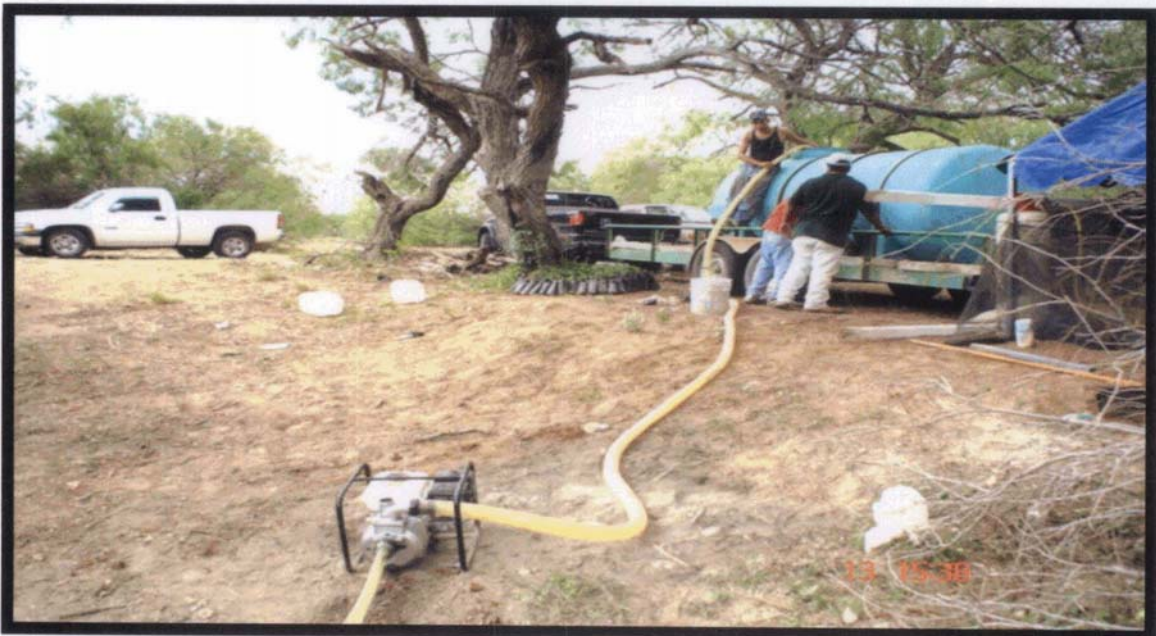
Foto No. 11.- Llenado del contenedor que se utilizó para el riego de las plantas.

Con las lluvias que se presentaron con la llegada del huracán "Emily", en el mes de Julio, permitió que los mantos acuíferos y presas o diques que se encuentran en los predios en donde se estuvo trabajando, se llenaran a su máxima capacidad de agua, por lo que se acortaron distancias para el llenado del contenedor móvil de agua (pipa), que con la ayuda de una bomba de succión de 5 h.p; se llenaba y se transportaba al sitio de riego (Foto No. 11 y 12).

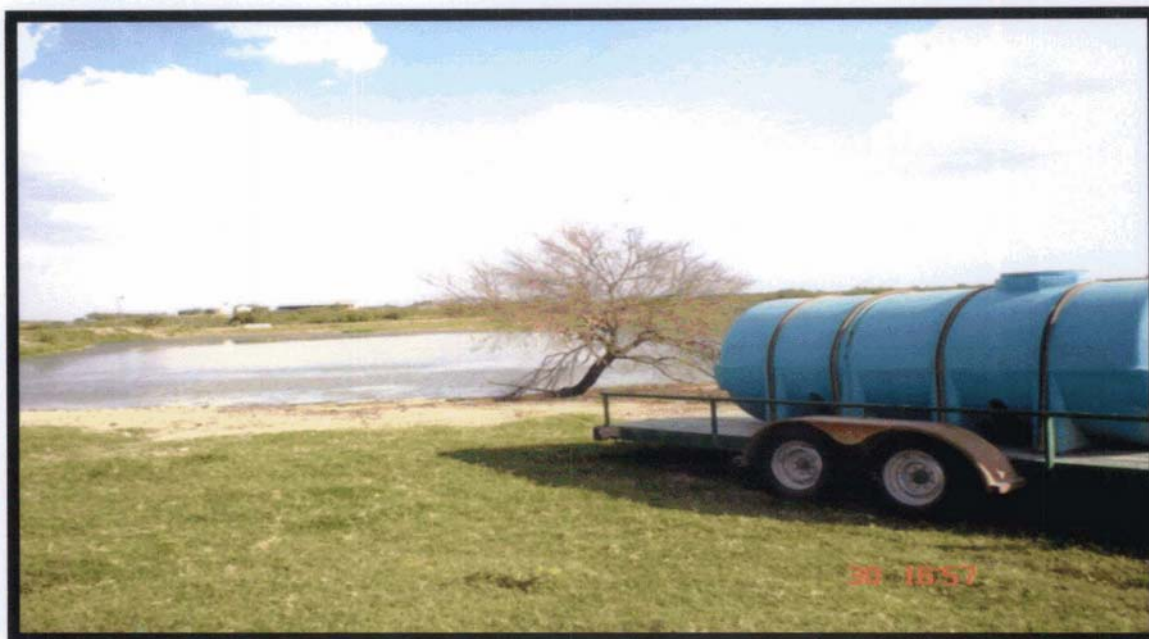
Foto No. 12.- Las lluvias de la temporada recargaron los "aguajes o presas a su máxima Capacidad, facilitando la obtención del agua de buena calidad.

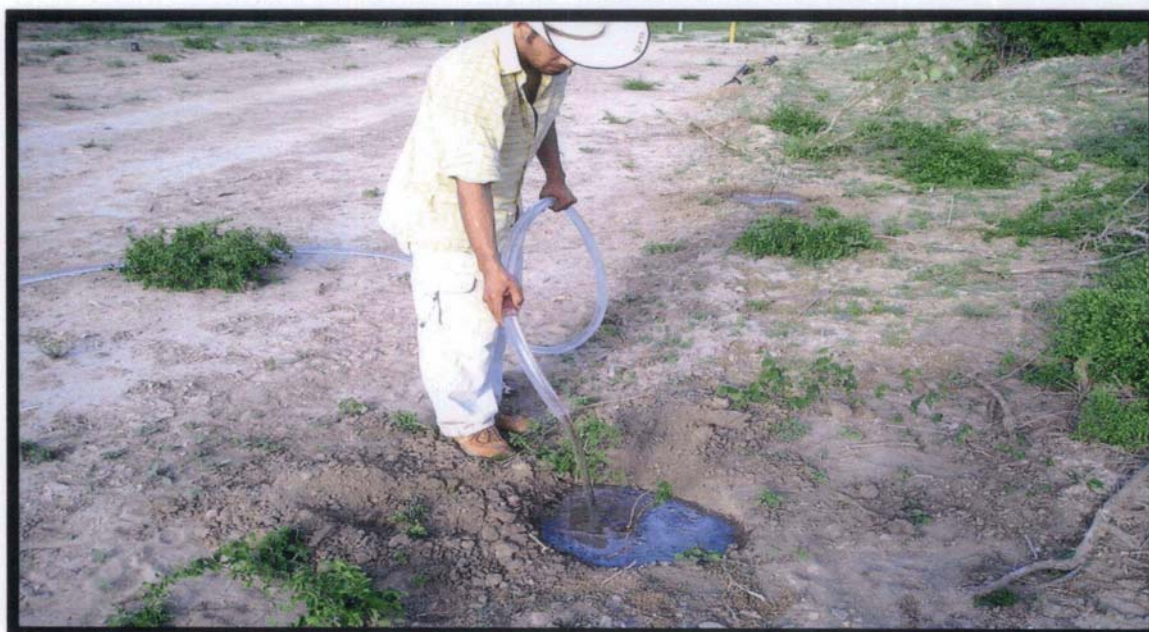
Foto No. 13.- El riego al momento y después de la siembra, fue fundamental para el buen establecimiento de los arbolitos.

El riego que se proporcionó al momento de la siembra, esto le permitía a la planta un mayor agarre de las raíces, disminuyendo el estrés o marchitamiento por el cambio brusco de condiciones (Foto No. 13), no obstante, existieron plantas que no resistieron las altas temperaturas y las condiciones adversas del clima y han retrasado un poco su crecimiento, con una recuperación lenta.

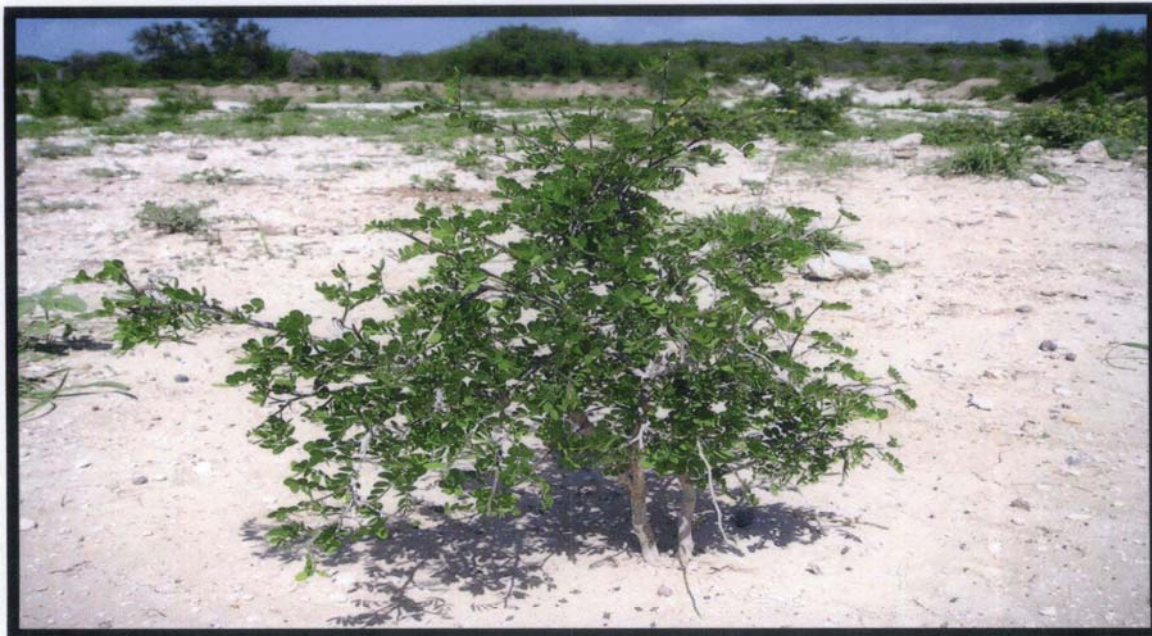
Foto No. 14.- Excelente desarrollo vegetativo de los arbolitos plantados.

La reforestación que se llevó a cabo durante el año que duró este proyecto, brindó la oportunidad de conocer más a detalle la problemática a la que se enfrentan día con día las personas que habitan estas áreas y a los animales silvestres que cada vez tiene menos espacios en su hábitat natural. Por tal motivo es de suma importancia cuidar y mantener las especies de arbolitos que se establecieron y que ayudaran en gran medida la restauración de las áreas afectadas (Foto No. 14).

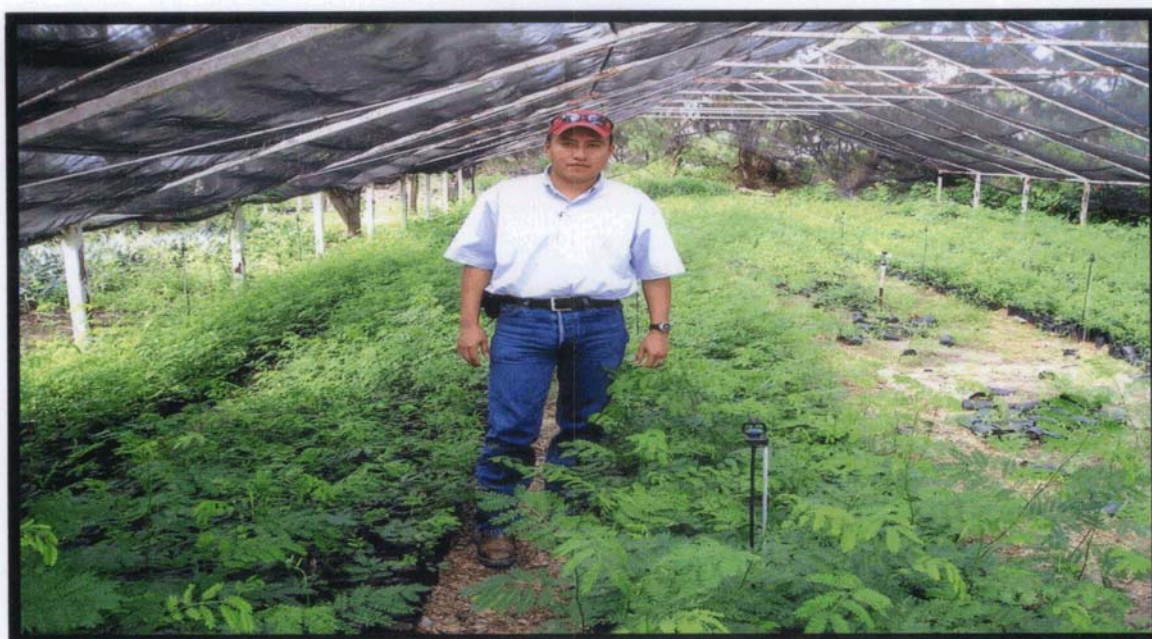
Foto No. 15.- Leucaenas estabilizadoras de suelos y agroecosistemas.

La necesidad de incrementar la producción de alimentos, la diversidad biológica de especies, el máximo aprovechamiento del uso de la tierra y la estabilidad de los agroecosistemas ganaderos han conducido a la utilización de especies arbóreas debido a la capacidad que tienen estas especies de producir biomasa con altos niveles de proteína y aprovechar los nutrientes de las capas más profundas de los suelos (Foto No. 15).

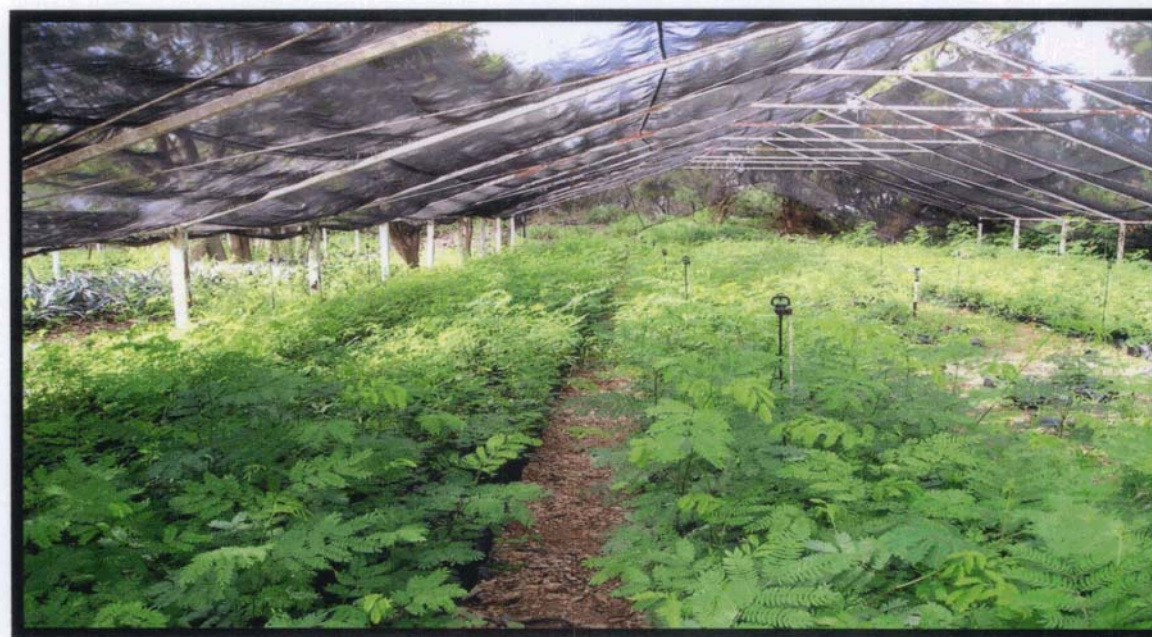
Foto No. 16.- Arbolitos de leucaena utilizados con excelente desarrollo vegetativo

Para la implantación de este sistema se requirió de árboles de alta producción de materia verde, un buen desenvolvimiento durante la época seca y que garantice una buena calidad tanto química como física en el forraje **(Foto No. 16)**.

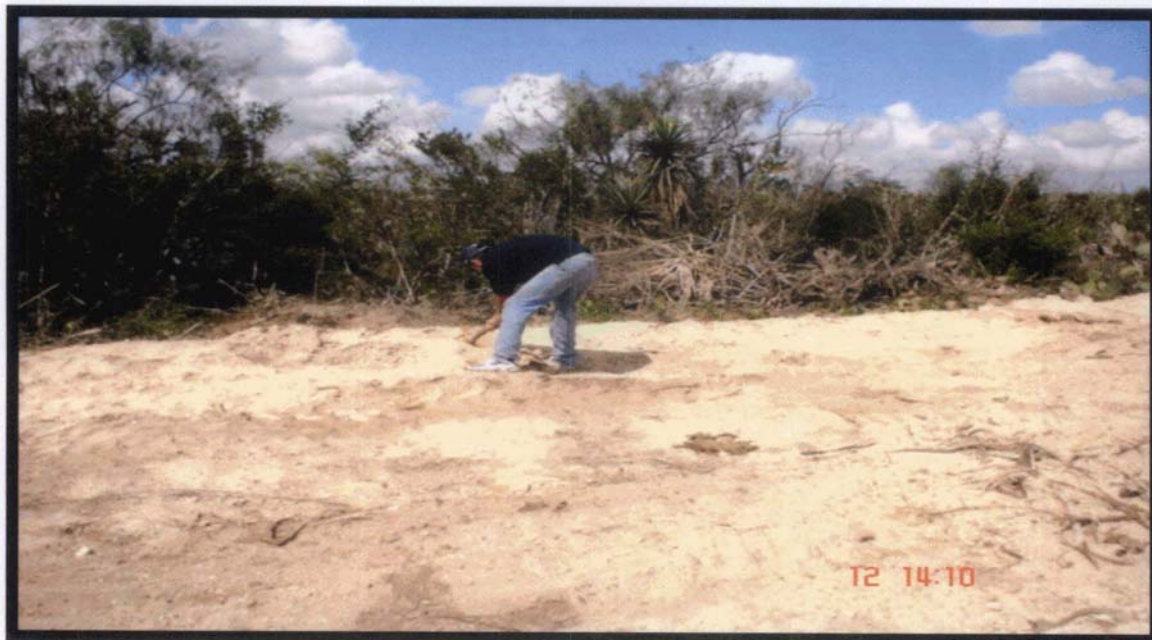
Foto No. 17.- Reforestación con leucaena en áreas afectadas por el paso de maquinaria

La Leucaena, es una especie de reconocido prestigio en referencia a ser una excelente fuente de proteínas para el ganado, tanto en verde como en seco. Su valor nutritivo es mayor o igual al de la alfalfa. Su cultivo y la utilización en este proyecto fueron de gran importancia en el programa de mejoramiento y recuperación de suelos, control de la erosión y reforestación **(Foto No. 17 y 18)**.

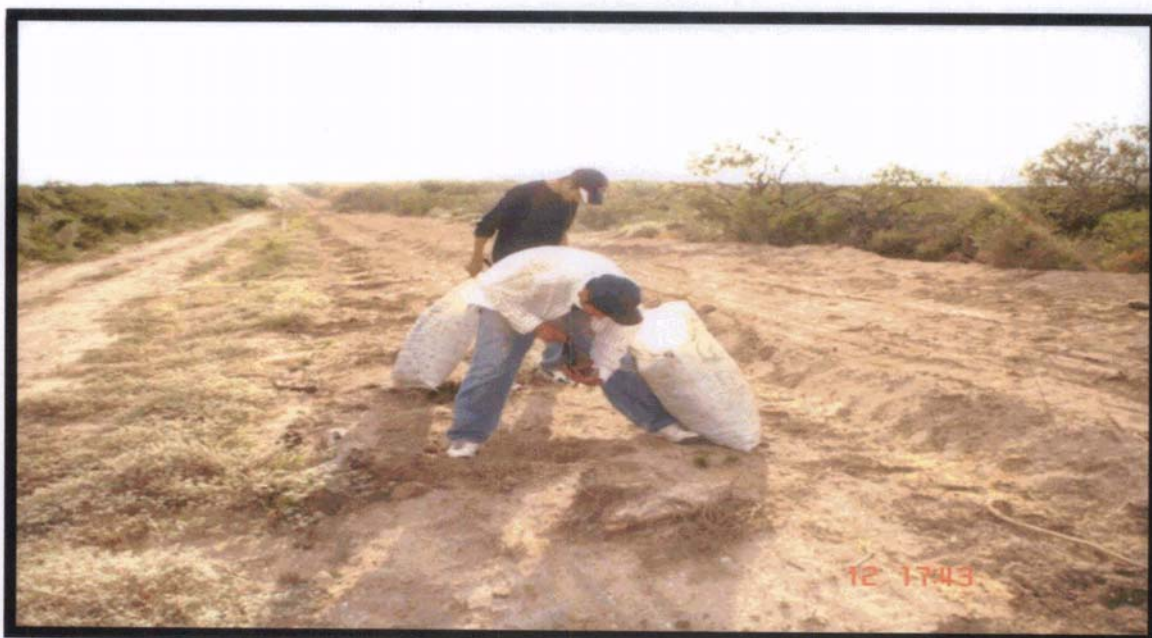
Foto No. 18.- Establecimiento de arbolitos en brechas recién abiertas

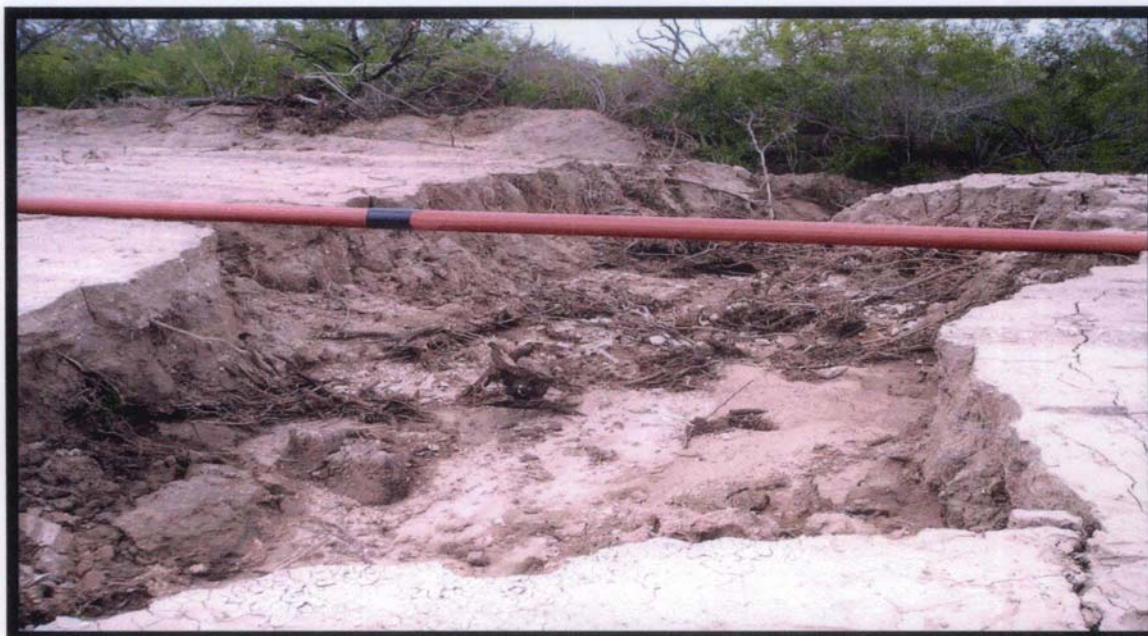
La erosión de los suelos tiene como consecuencias la degradación de la fertilidad natural del suelo y una reducida productividad. Existen áreas en donde el suelo se ha perdido a consecuencia de la falta de cobertura vegetal, provocando que los suelos sean pobres en materia orgánica, altos en carbonato de calcio, con baja estabilidad estructural, con encostramiento y poca capacidad de infiltración. La baja infiltración del agua causa alta escorrentía, una menor utilización efectiva de la lluvia y por lo tanto, menor cobertura vegetal **(Foto No. 19)**. El encostramiento superficial del suelo es la razón principal de la escasa infiltración, además de que afecta la emergencia de las plántulas y su crecimiento.

Foto No. 19.- Erosión hídrica del suelo por la falta de cobertura vegetal.

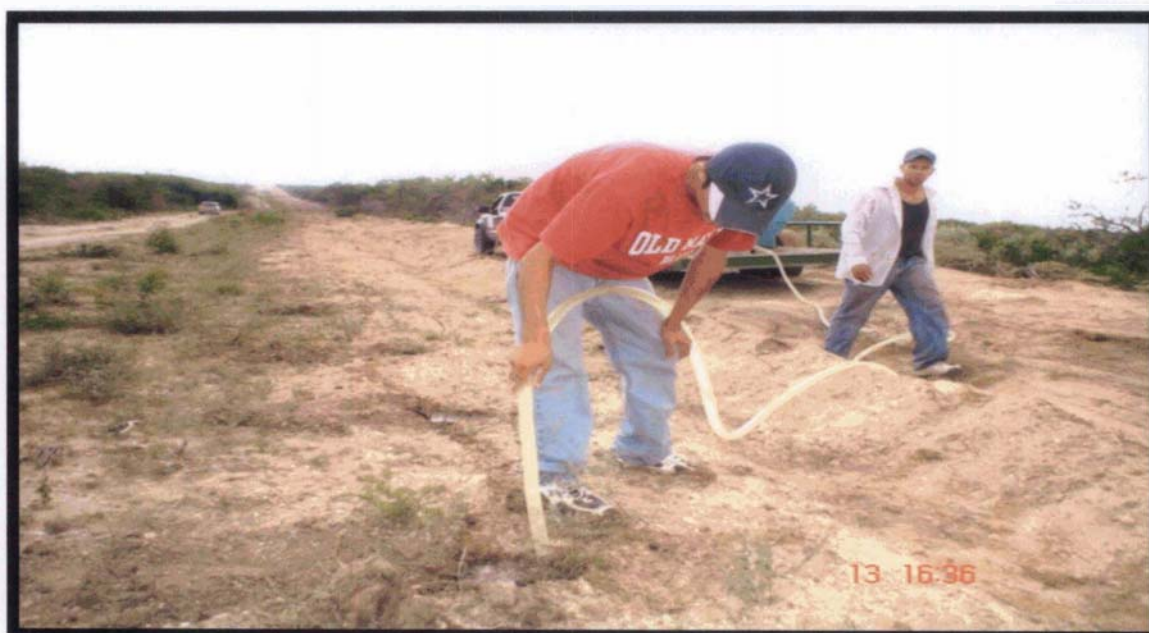
FotoNo20.- Riego de plantas de *Leucaena* al momento de su transplante

Siempre se le aplicó riegos de auxilio a las plantas al momento de su trasplante evitando la deshidratación y así poder mantener la mayor cantidad de plantas vivas **(Foto No. 20)**, posteriormente se esperaban dos días para aplicar el siguiente riego y dependiendo las características que presentaban las plantas o la intensidad de las temperaturas, se aplicaba un tercer riego **(Foto No. 21)**.

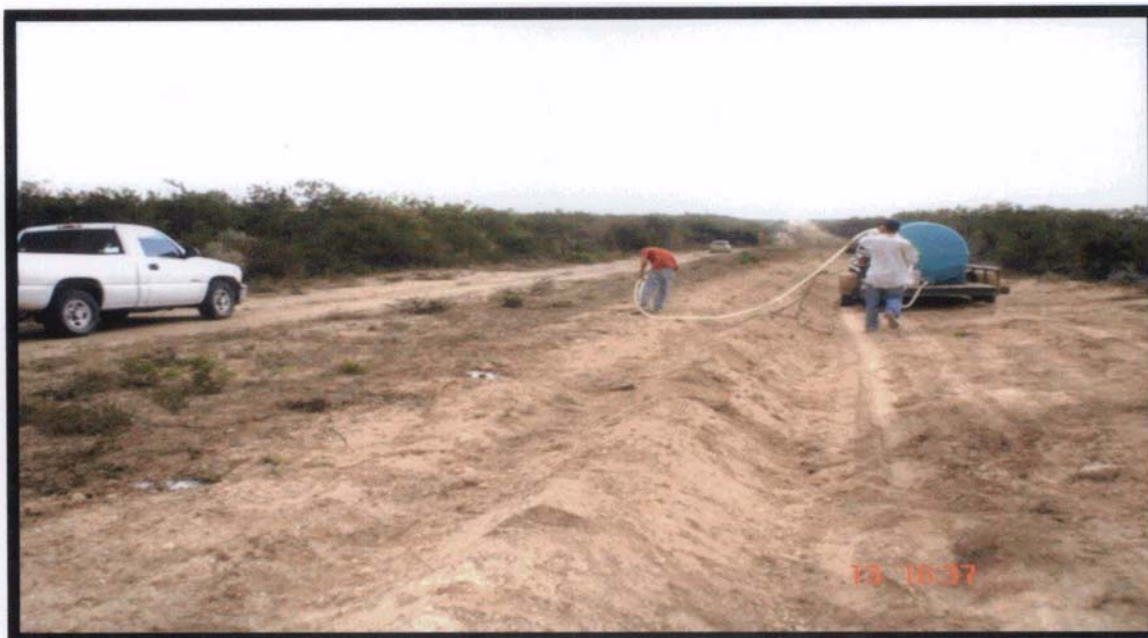
Foto No. 21.- Aplicación de tres de auxilio, durante el periodo del proyecto.

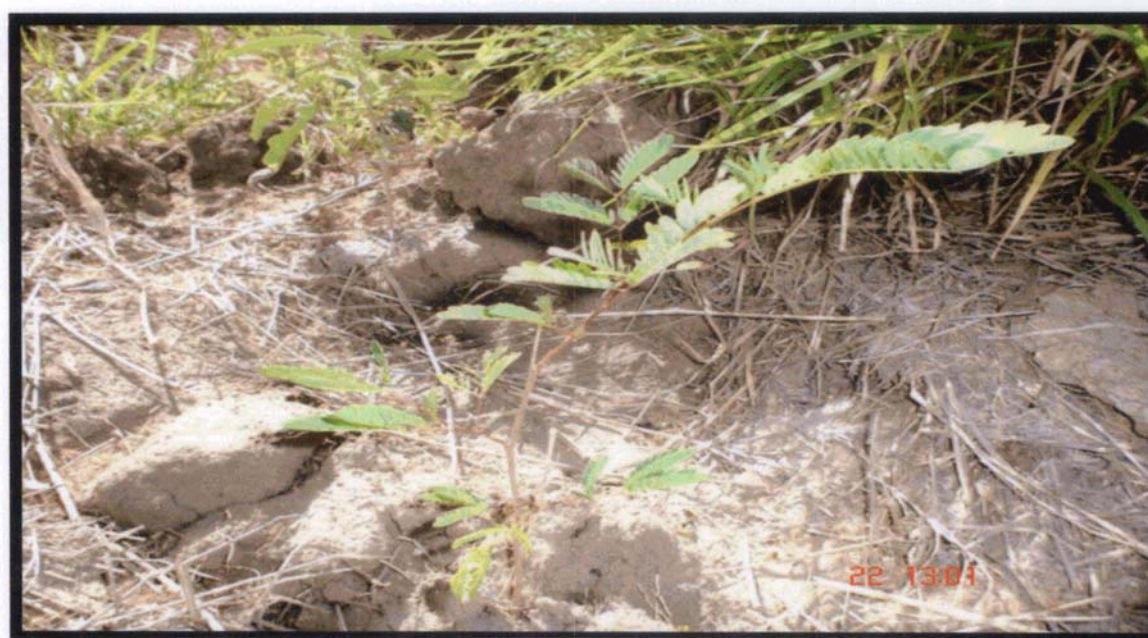
Foto No. 22.-Desarrollo óptimo de las leguminosas en campo abierto

Al término de este programa de reforestación, las plantas presentan excelente desarrollo y adaptabilidad al medio, y afortunadamente las últimas precipitaciones les han favorecido en gran medida, asegurando su buen establecimiento y cumpliendo con el objetivo esperado **(Foto No. 22)**.
