**Informe final\* del Proyecto CJ070**  
**Programa de restauración ecológica integral en la Zona II de la Cuenca de Burgos**

# **Proyecto de restauración ecológica integral en la zona 2 de la Cuenca de Burgos**

**Reporte final**

**Enero 2009**

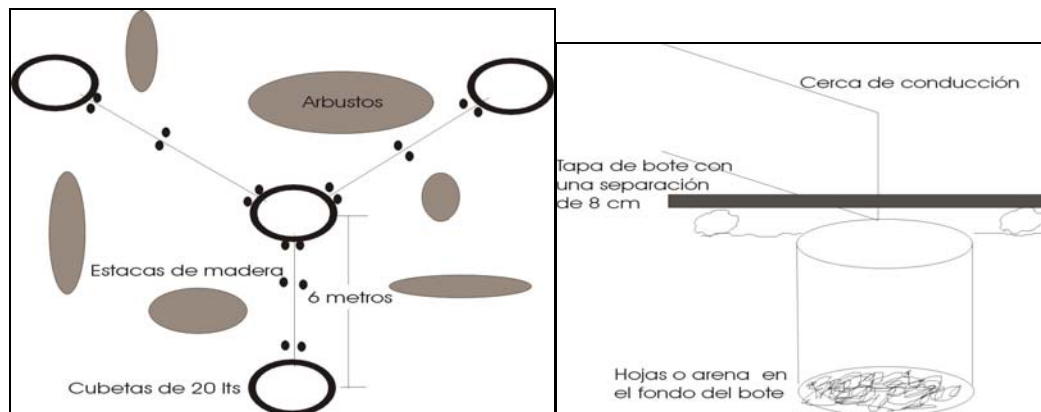
- 1) Mediante recorridos de 1 km en cinco áreas de monitoreo, colectando los ejemplares para su identificación y posterior liberación.
- 2) Mediante la técnica de trapeo por fosos modificada por Boyd y Stuart (1986), los cuales se ubicaron en sitios cercanos a cuerpos de agua y consistieron en colocar cercas de 3 m de longitud por 60 cm de altura. Para evitar que ejemplares medianos como serpientes se crucen por arriba, se colocaron tres cercas a partir de un punto y a 120° aproximadamente entre ellas. En los extremos de cada una se enterraron botes a nivel del suelo y con perforaciones en el fondo, para evitar la entrada de agua en caso de lluvia. En el punto de unión de las cercas se colocó otro bote con las mismas características, simulando huecos naturales y propiciar que los animales entraran a él. A continuación se muestra el diagrama de la trampa.

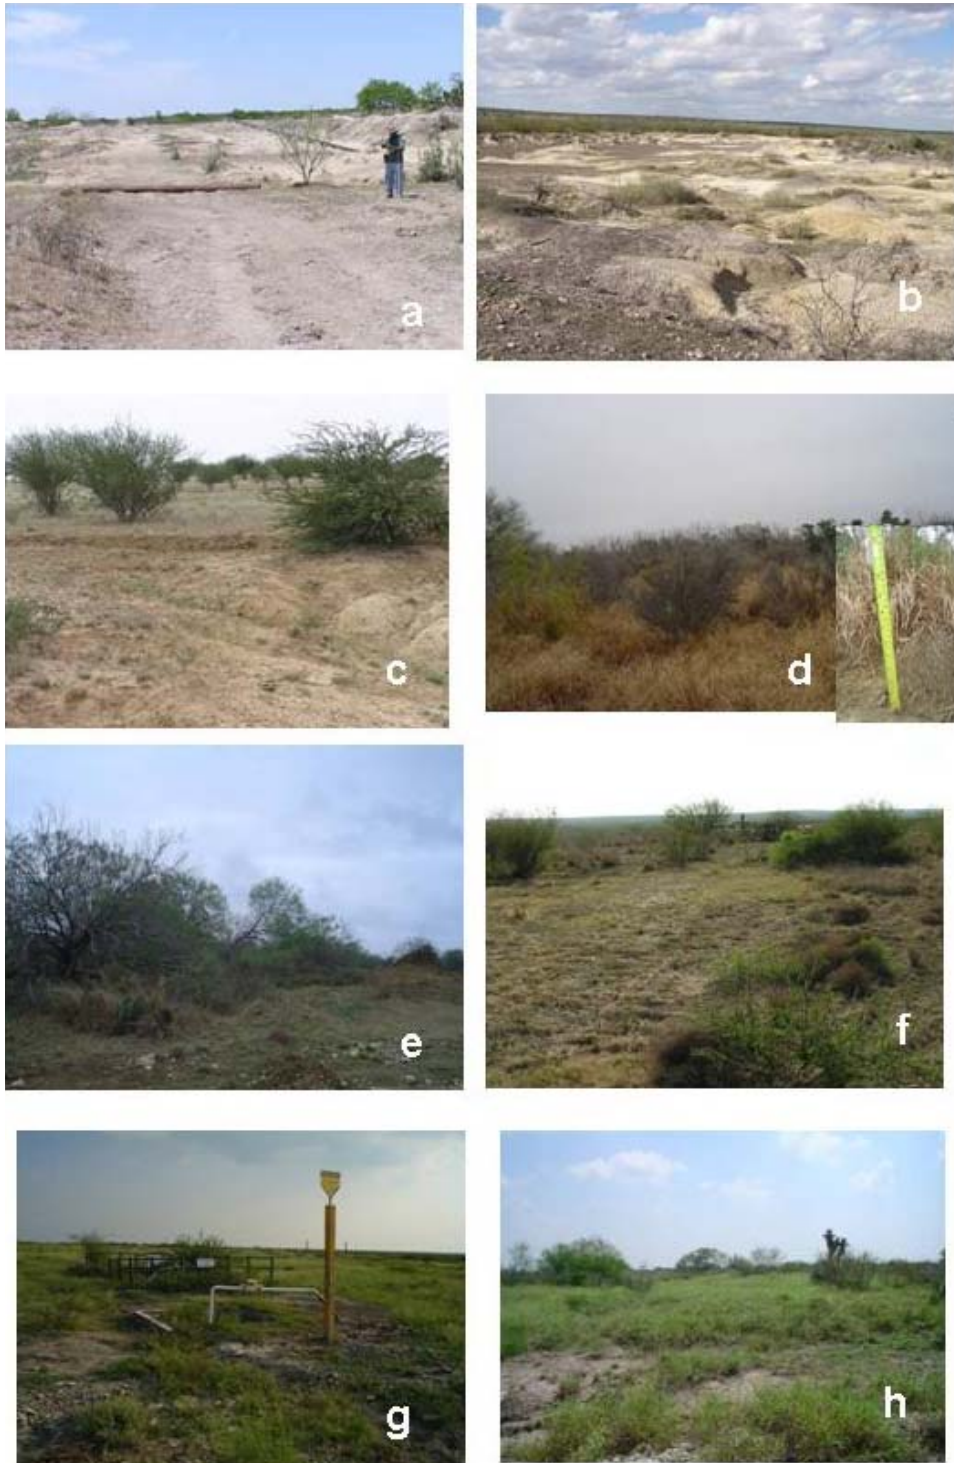
Figura 1. Diferentes grados de daños ocasionados al ecosistema, principalmente por las actividades de PEMEX, a y b), Predio El Rusio, erosión por cárcavas c) Las Palmas, erosión laminar avanzada d) Rancho Nuevo, signos de erosión sobre el pastizal inducido, e) Tía Eufemia, áreas erosionadas por el sobrepastoreo f) El Paraguay, áreas con erosión por sobrepastoreo g) Pichícuaro1, erosión en sitios desmontados por las actividades de PEMEX h) Santa Irene, pastizal cultivado sin manejo en donde se inicia la erosión.

Los resultados del grado de degradación del suelo en la zona, principalmente por las actividades de PEMEX, muestran que los predios que presentan los valores mas altos de degradación (10 y 11) son Nuevo Cuatro Milpas, El Coronel y El Rusio, seguidos por los predios El Roble, San Ramón, Tía Eufemia, El Paraguay, Rancho Nuevo, El Soldado, Las Palmas y San Luis, con valores de 8 y 9 (Cuadro 6 y Figura 1).

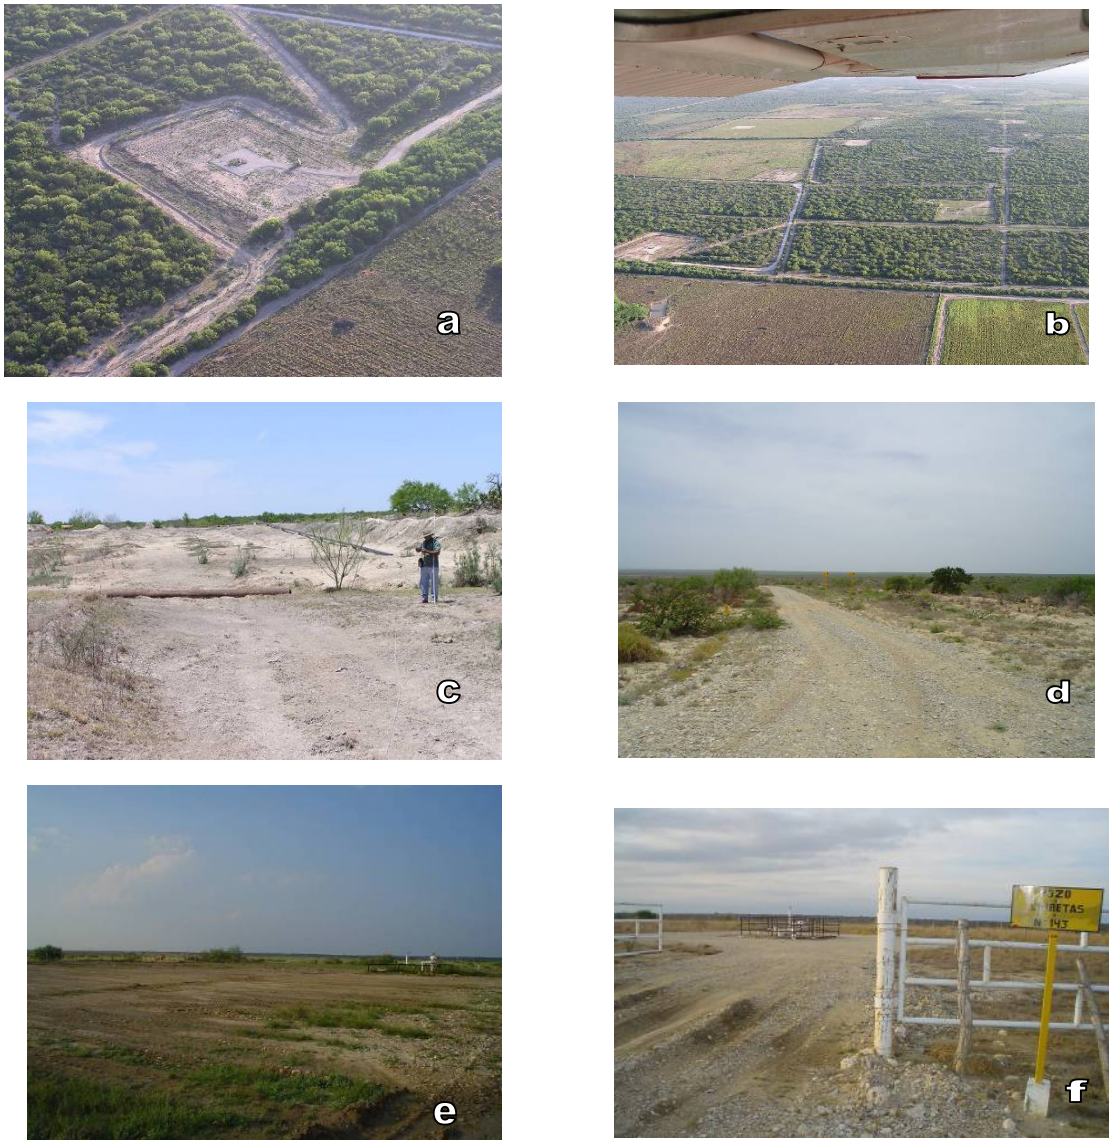
Figura 2. Impactos de las actividades de PEMEX, a y b) Desmontes y rutas de acceso para la apertura de pozos de exploración, c) Tendido de línea de conducción de gas, Predio El Rusio, d) Ruta de acceso a pozo de exploración predio Rancho Nuevo, e y f) Pozos de exploración que muestran las áreas desmontadas Predio Rancho Nuevo.

Se observó que el impacto al suelo y a la vegetación, se debe principalmente a la apertura de brechas de acceso y a los desmontes ocasionados de 1 ha para cada pozo de gas natural en las etapas de exploración o aprovechamiento. Esto ha traído como consecuencia la denudación de suelo dejándolo expuesto a la degradación por diversas causas. La eliminación de la cubierta vegetal también reduce la capacidad de carga del agostadero, así como las áreas de refugio y la cobertura de escape para el venado cola blanca; para esta última solo el 46% de los sitios evaluados mostraron buena cobertura de escape. Todo esto ha ocasionado la reducción de la fauna silvestre en la zona (Figura 2).

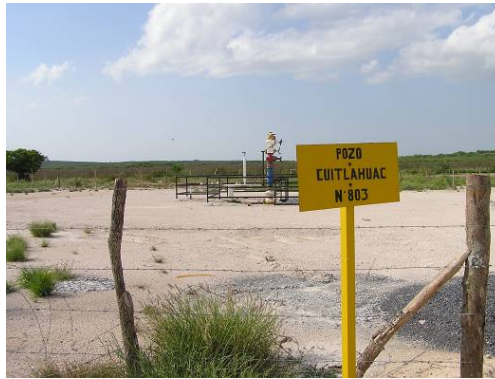
Figura 3. Desechos de las actividades de PEMEX.

También se observaron daños de contaminación al suelo por hidrocarburos productos de desechos de las actividades de PEMEX (Figura 3).

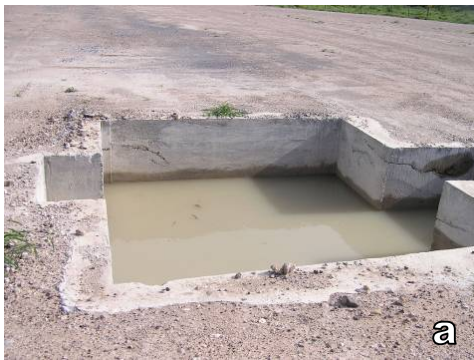
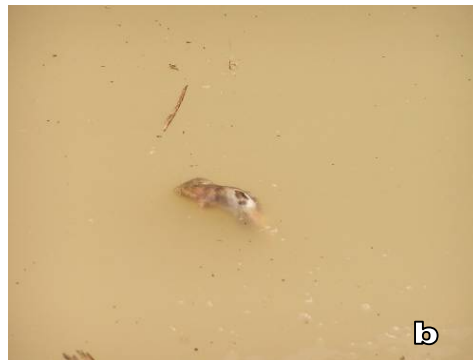
Figura 4. a) Pila de agua para la exploración de pozos, b) Daños a fauna silvestre.

Se detectó que las pilas de agua que se construyen para las actividades de exploración de pozos, ocasionan daños a pequeños mamíferos y reptiles, ya que representan trampas para éstos (Figura 4).

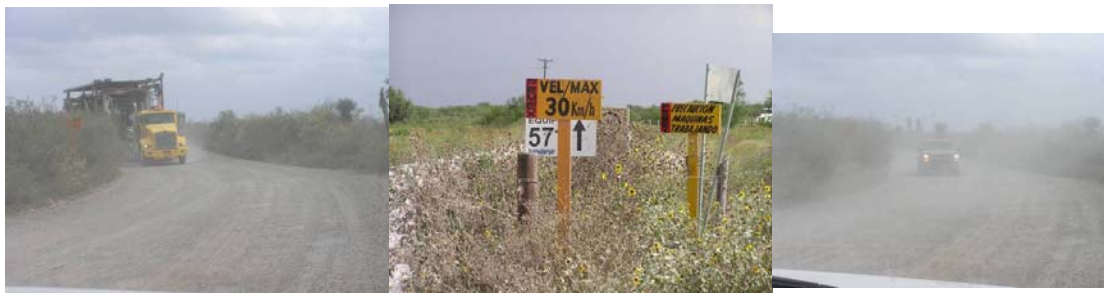
Figura 5. Contaminación del aire por partículas de polvo ocasionada por el tránsito de vehículos pesados en apoyo a las actividades de PEMEX.

Se observó también la contaminación de aire por partículas de polvo y ruido. A pesar de que existen letreros especificando los límites de velocidad permitidos, en muchos casos éstos no se respetan, ocasionando tolveneras (Figura 5) y ruidos. En opinión de los propietarios, estos factores han ocasionado que la fauna silvestre se mueva de la zona, reduciendo notablemente los avistamientos de individuos, lo cual era común anteriormente.

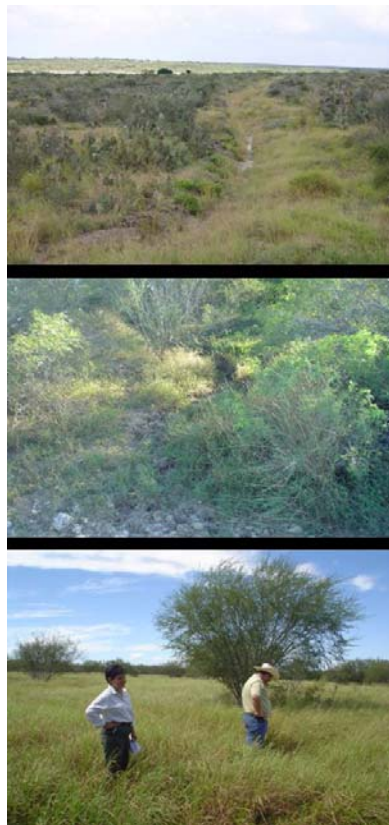
Figura 7. Revegetación inducida en áreas inmediatas e intermedias de las obras de conservación de suelos, en este caso bordos sobre curvas a nivel. Se logró incrementar la cobertura vegetal

para contener la pérdida de suelo, mejorar la captura de agua de lluvia y disminuir la velocidad de escurrimientos excedentes. Predio El Coronel, poligonal 3.

Las Figura 7 muestra condiciones representativas de los beneficios de las obras en la revegetación en suelos, en uno de los predios incluidos, el predio El Coronel.

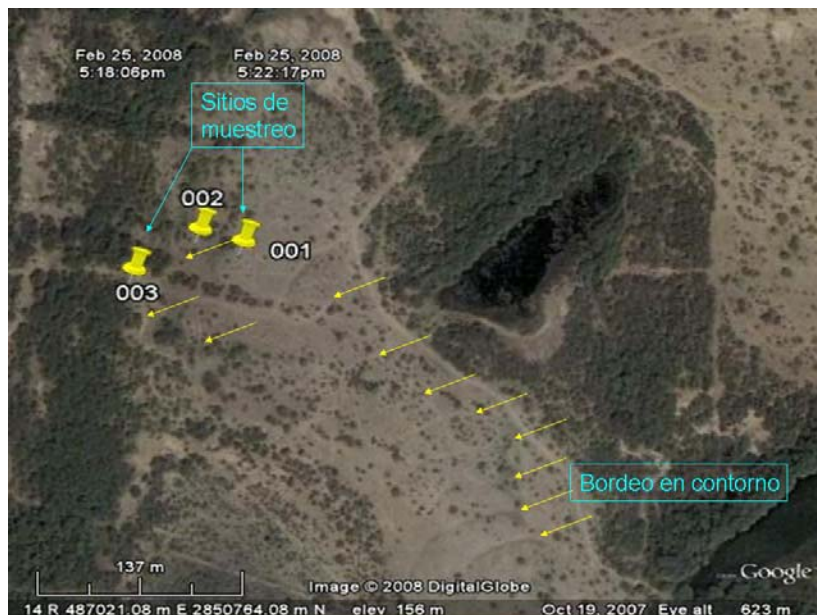
Figura 9. Imagen que muestra los sitios de muestreo dentro del predio Las Palmas (poligonal 1), en áreas donde se construyeron bordos sobre curvas a nivel (señaladas con flechas). También se puede observar un área adyacente (lado derecho de la imagen), donde el beneficio sobre la revegetación por la construcción de un bordo para almacenamiento de escurrimientos superficiales es evidente sobre áreas de influencia adyacentes, después de aproximadamente 20 años de construida la obra. Esta es la tendencia esperada en la revegetación inducida por las obras del proyecto, manteniendo las prácticas de manejo recomendadas.

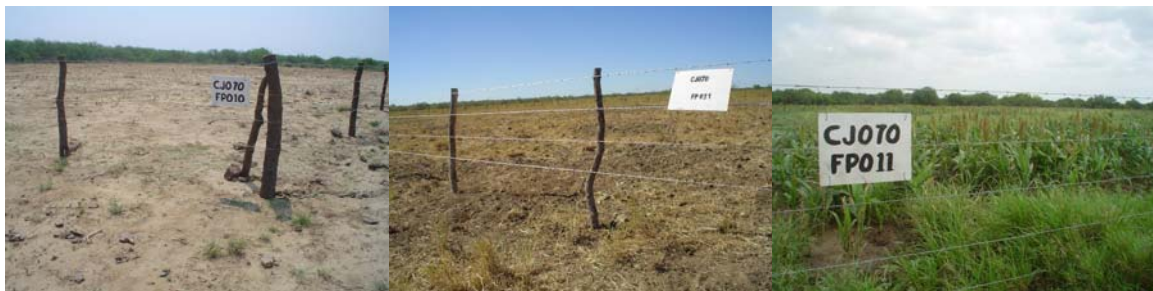
Figura 10. Food plots que muestran diferentes etapas de su establecimiento, como son cercado, remoción del suelo y establecimiento de plantas.
