Informe final* del Proyecto CJ073

Sistemas agrosilvopastoriles y conservación de suelo y agua en la zona II de la Cuenca de Burgos

INFORME TÉCNICO FINAL

PROYECTO CJ073/04
Convocatoria: Cuenca de Burgos

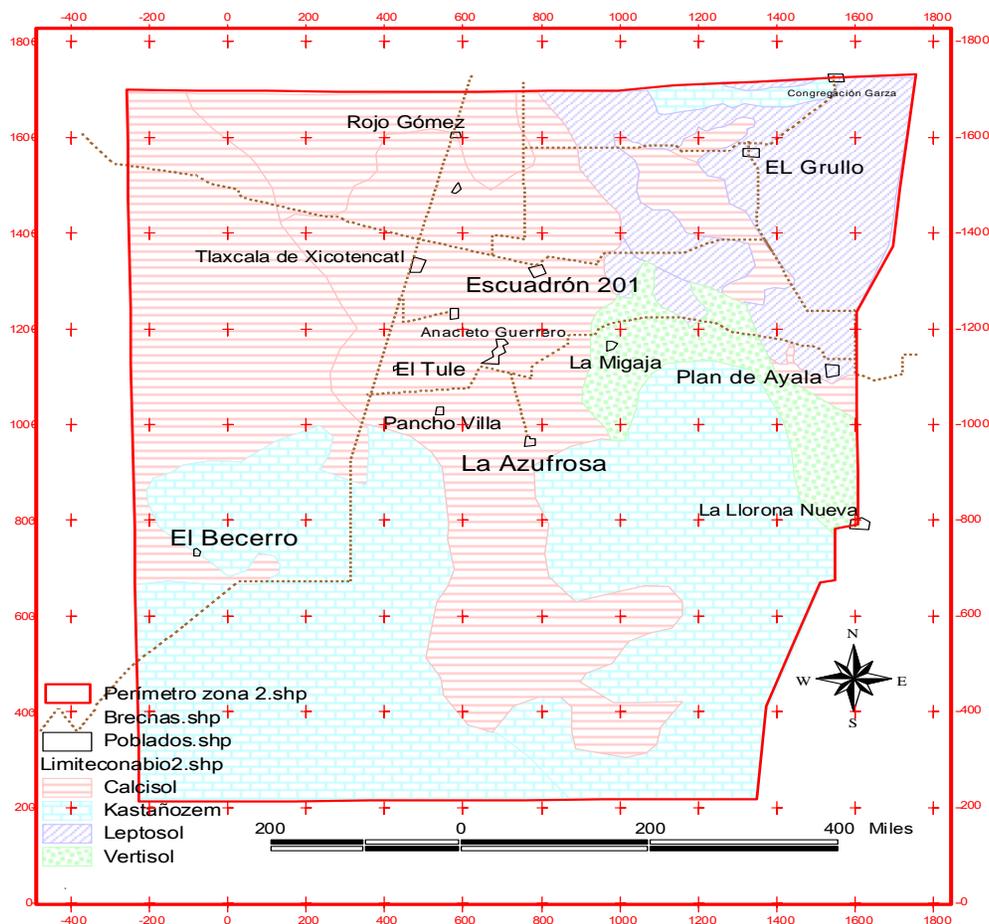
Figura 1. Tipos de suelo presentes en la Zona II de la Cuenca de Burgos. Tamaulipas, México. 2006.

Los Calcisoles ocupan la mayor proporción en la zona de estudio. Estos suelos cálcicos, originados en zonas áridas y semiáridas del norte de México, cuya vegetación

dominante son los matorrales y pastizales, están limitados por factores climáticos, sin embargo, bajo riego son suelos agrícolas bastante productivos. Son suelos propios de zonas donde la deficiencia de humedad impide el lavado de sustancias solubles (como sales y carbonatos). Esta limitante impide que se desarrollen suelos profundos y hace que los aportes de materiales orgánicos sean mínimos. Presentan acumulaciones, en mayor o menor grado, de carbonatos, especialmente de calcio en su perfil. El potencial agrícola de estos suelos puede llegar a ser alto si se cuenta con infraestructura de riego; aunque en este caso, se potencia su susceptibilidad a la salinización y encostramiento superficial, dado que el arrastre de sales se presenta preferentemente hacia la superficie del suelo por los altos índices de evaporación.

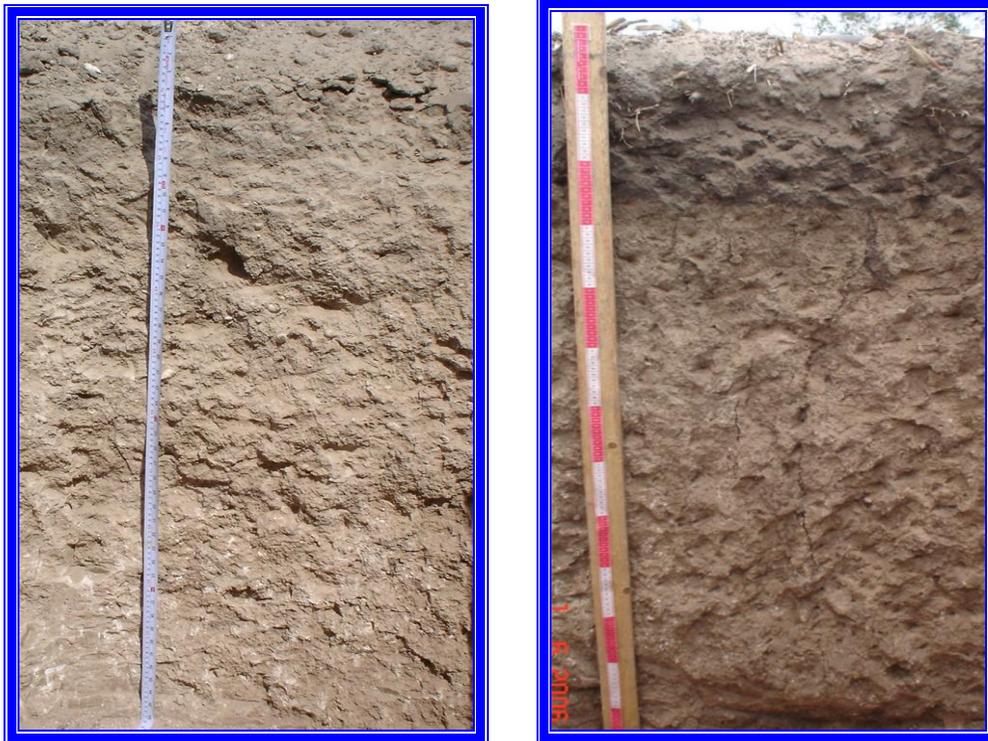
Figura 2. Perfiles típicos del Calcisol y Kastañozem

Los suelos del tipo Kastañozem, ocupan menor proporción que los calcisoles en el área de estudio una superficie aproximada de 24,505 ha (38.7 % del área de estudio). Estos suelos tienen un horizonte A de color pardo oscuro, mayor contenido de materia orgánica y nutrientes que los Calcisoles; con una acumulación prominente de carbonatos de calcio, dando origen a caliche suelto o ligeramente cementado. En

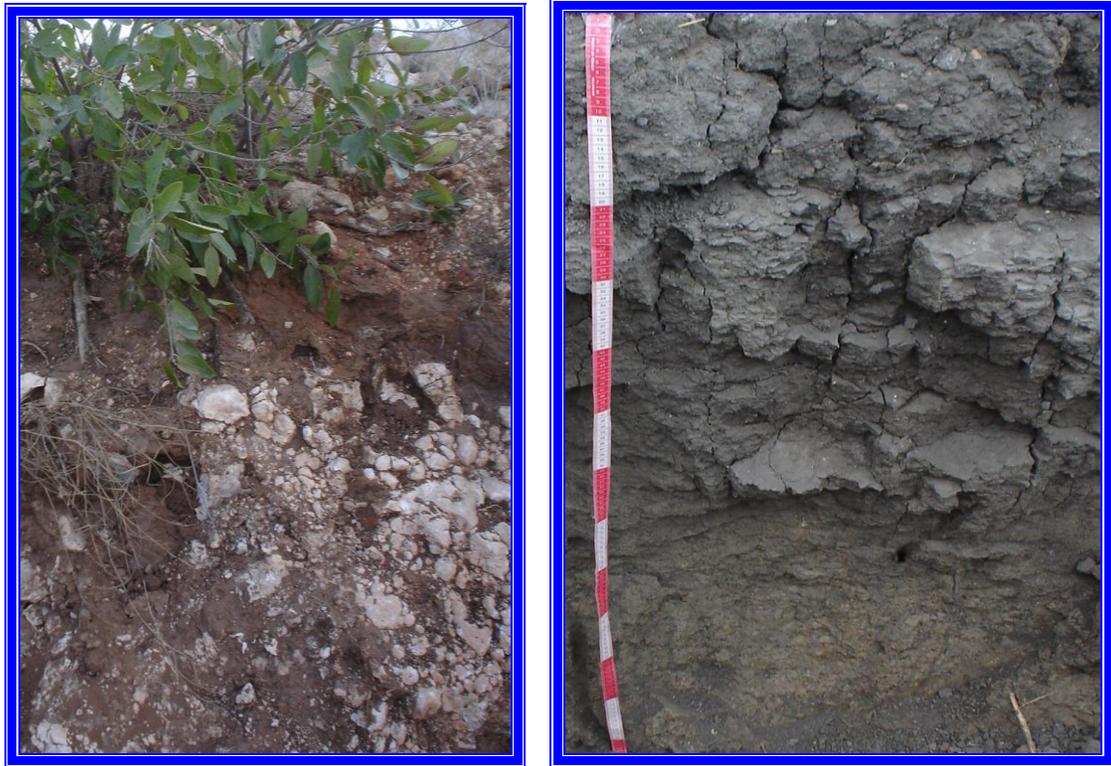
Figura 3. Perfiles típicos del Leptosol y Vertisol

Los Vertisoles se encuentran en el 4.6 % de la superficie de la zona. Son suelos con un alto contenido de arcilla, muy propensos a la expansión y la formación de grietas en la parte superficial. Son de colores que van de gris a negro, pegajosos cuando húmedos y muy duros durante la época seca. Su uso agrícola es extenso pero con problemas de manejo por sus propiedades de dureza y dificultad de labranza. Si bien pueden almacenar cantidades importantes de agua, el rango aprovechable es muy corto, debido a los problemas de aireación, resistencia a la penetración y la escasa profundidad efectiva de enraizamiento que pueden alcanzar los cultivos. Son susceptibles a la compactación, en particular cuando las operaciones de campo son realizadas con altos contenidos hídricos, ver Figura 3.

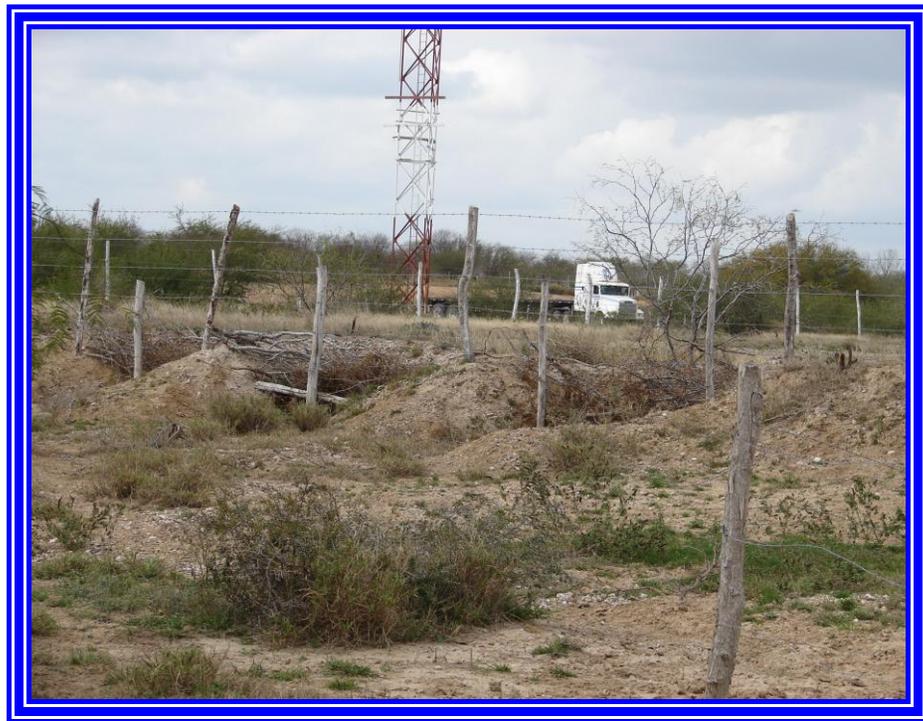
Figura 4. Efecto de la los gasoductos y caminos de extracción sobre erosión hídrica. La Soledad del Ejido el Grullo.

Gasoductos. La mayor parte de ellos van enterrados bajo el suelo, el problema que ocasionan es debido a que al momento de hacer la zanja, colocar el tubo y taparla con tierra, alteran el nivel de agregación del suelo, y cuando se presentan lluvias intensas, se combina con la pendiente lo que propicia la remoción del suelo, para dar lugar a la formación de cárcavas o canales que con el tiempo se hacen más grandes. (Figura 4).

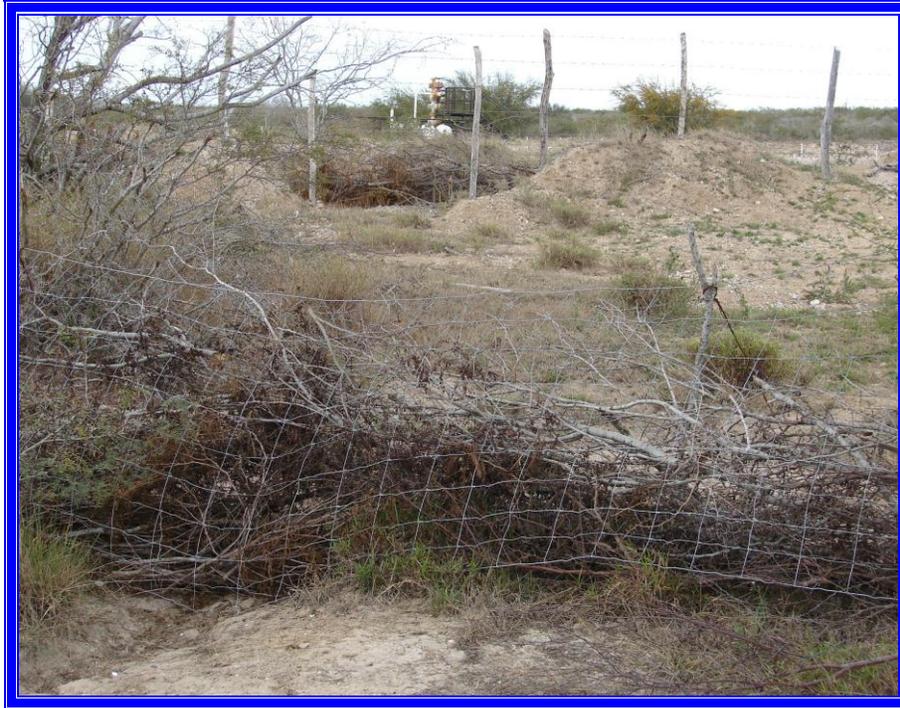
Figura 5. Efecto de los pozos y estaciones de bombeo para la extracción sobre erosión hídrica. La Soledad del Ejido El Grullo

Pozos y estaciones de bombeo. Por norma se desmonta una superficie que varía de una a dos hectáreas, se realizan excavaciones y posteriormente se construye una plantilla de caliche la cual es apisonada, además tiene un nivel topográfico superior con

respecto a los terrenos adyacentes, lo que propicia que en épocas de lluvias el agua tienda más a escurrir que infiltrarse, por lo que en primera instancia se forman canalillos y posteriormente cárcavas que a través del tiempo se van haciendo más grandes, invadiendo terrenos dedicados a la producción agropecuaria o con vegetación natural (Figura 5).

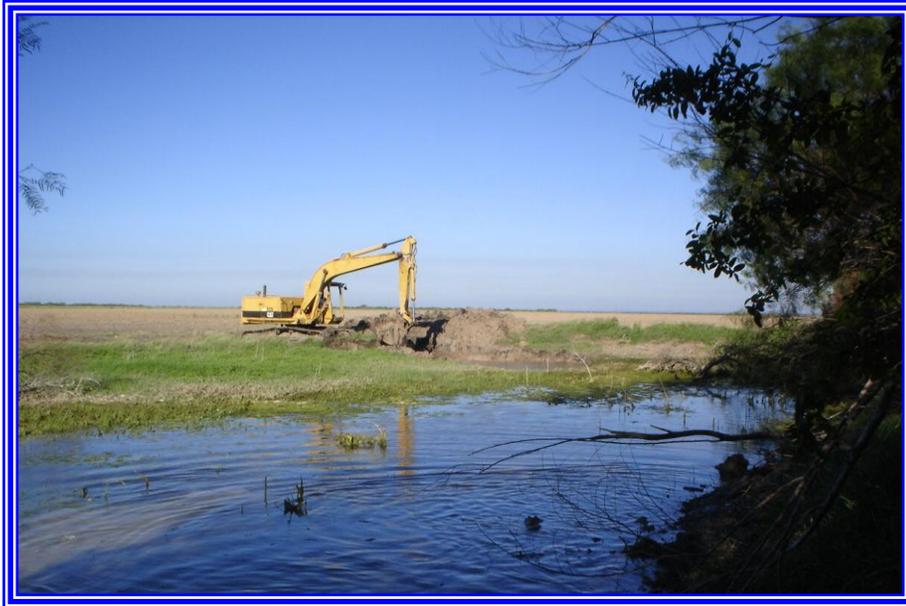
Figura 7. Levantamiento de bordos de la presa del Ejido La Azufrosa, Municipio de Reynosa, Tamaulipas.

llene, lo cual acontece mínimo una vez al año, sino a las enormes pérdidas por infiltración y evaporación al que está sujeta el agua almacenada en estos recipientes, y a la gran reducción que sufren en su capacidad de almacenamiento debido a la acumulación de sedimentos, lo cual puede ser una capa de 25 a 30 cm de espesor por año de cada 35 o 40 ha de área de escurrimiento.

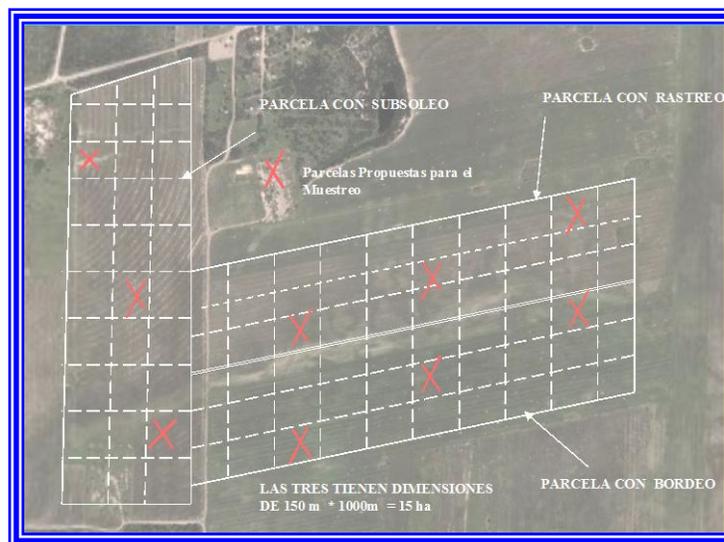
Figura 8. Parcelas experimentales en donde se evaluaron las técnicas de manejo de suelos: Subsoleo, Bordeo y Rastreo.

uso del subsoleo, bordeo y rastreo continuo en suelos tipo Calcisol, en tres parcelas de 20 hectáreas cada una; se marcaron cinco puntos de muestreo (Figura 8), y se obtuvieron datos como textura superficial, pendiente, rendimiento del cultivo, densidad aparente residual (g cm^{-3}), método del cilindro y humedad gravimétrica residual (%), con el uso del TDR-200; compactación método del penetrómetro; además del escurrimiento superficial y de producción de sedimentos con el simulador de lluvias. La segunda fase se evaluó en pastas pecuarias donde se usó el rodillo aireador, comparándose con sitios en donde no se realizó dicha técnica, registrando datos de compactación, contenido de humedad y producción de forraje.

En la parcela en donde se realizó el subsoleo el rendimiento fue superior en un 100% al de las parcelas en donde se efectuaron rastreo y bordeo. Sobre las propiedades físicas evaluadas, se encontró diferencia en el segundo estrato (25 a 50 cm), el contenido de humedad gravimétrica fue superior en un 52% en la parcela subsolada, comparado con el bordeo y la rastra, tal comportamiento fue similar con la densidad aparente residual, en donde la densidad aparente fue

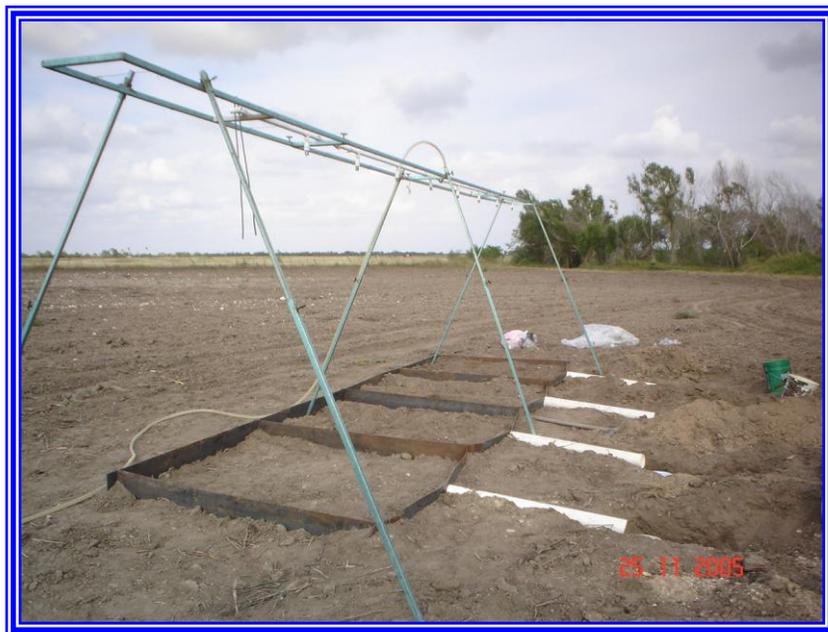
Figura 9. Parcelas experimentales en donde se aplicó el simulador de lluvia tipo Meyer.

Además para el escurrimiento superficial y la producción de sedimentos se utilizaron lotes experimentales de 1.65 * 1.85 m, en los cuales se aplicó intensidad de lluvia constante de 40 mm h-1 utilizando un simulador de lluvia tipo Meyer, (Figura 9).

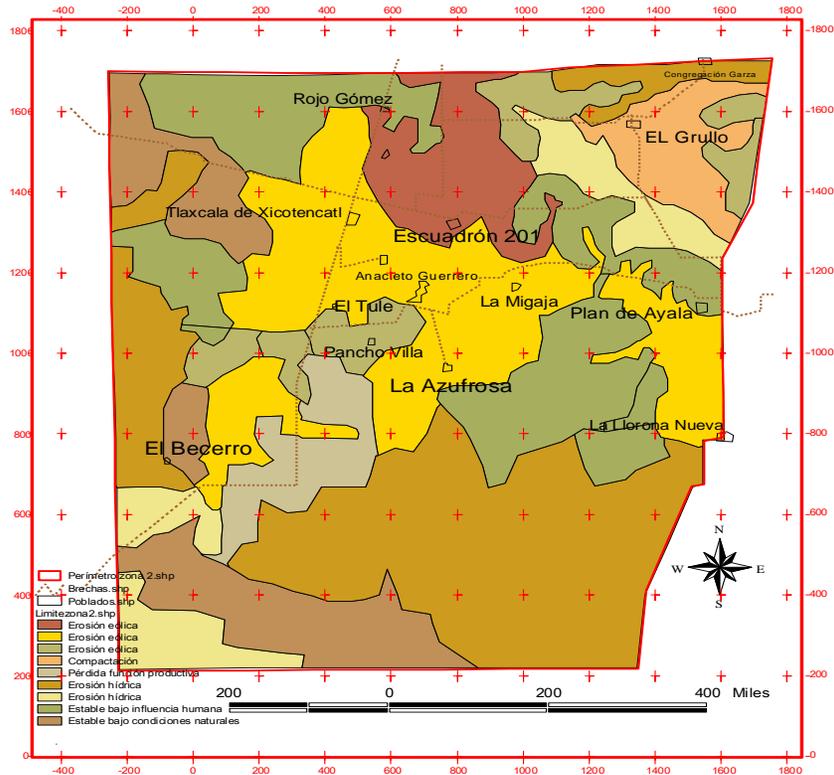
Figura 11. Procesos de degradación y distribución en el Zona II de la Cuenca de Burgos.

Para la degradación del Suelo, se determinó la superficie afectada por los diferentes procesos de degradación, así como las áreas naturales y con influencia humana del área de estudio. Se pudo determinar que el tipo de degradación dominante es la pérdida del suelo en forma de cárcavas por acción del escurrimiento en forma ligera, ya que más del 25 % de la superficie se encuentra afectado por la erosión hídrica (Cuadro 15).

En segundo termino se encuentra la erosión eólica con la pérdida de la capa superficial del suelo, las posibles causas de esta pérdida son la insuficiente protección de la cubierta vegetal las condiciones de sequía que prevalecen la mayor parte del año y la destrucción de la estructura del suelo. La mayoría de este proceso de degradación se ubica dentro de los Calcisoles y está relacionado con el uso excesivo de labores superficiales (rastras continuas). Alrededor del 10% se

encuentra estable bajo la influencia humana (ganadería extensiva, actividades de PEMEX) con nivel 2 de afectación, lo que indica que estos terrenos presentan una marcada reducción en su productividad.

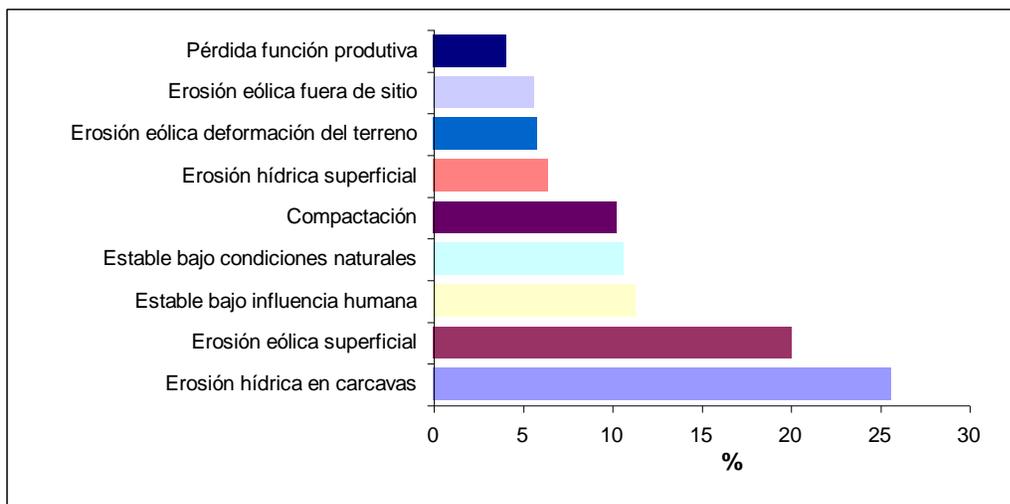
Figura 12. Distribución proporcional de los tipos de degradación del suelo

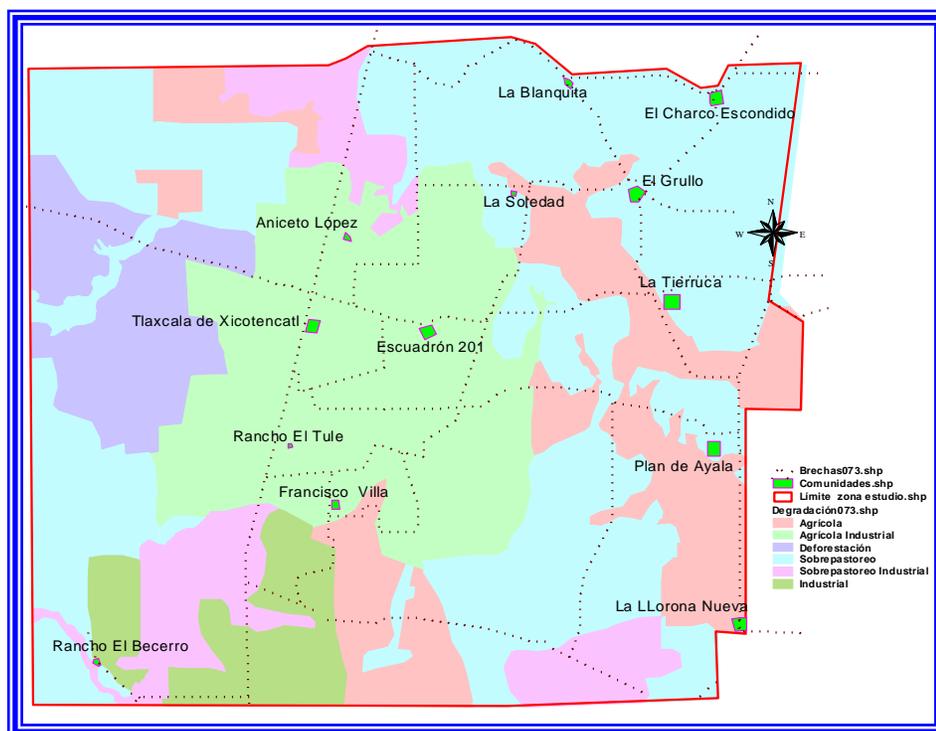
Figura 13. Causas de la degradación de los diferentes tipos de suelos en la zona de estudio del Proyecto CJ073.

Entre las causas de la degradación se encontró que más de 56 % es ocasionada por la combinación de actividades agrícolas, pecuarias e industriales (exploración y perforación por PEMEX), le sigue la actividad pecuaria con 20.38% de la superficie y la actividad industrial individualmente afecta el 14.77 % del área (Cuadro 16).

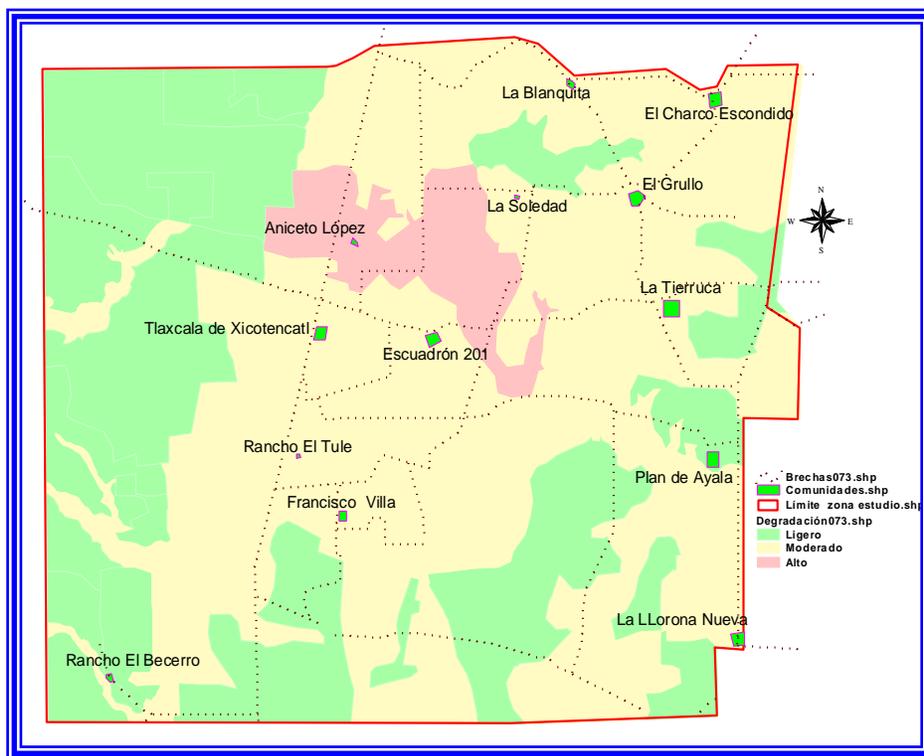
Figura 14. Grados de afectación de la degradación de los diferentes tipos de suelos en la zona de estudio del Proyecto C.1073.

pérdida del suelo), sino que afecta también los intereses públicos. Éstos últimos son los más costosos, varían desde los azolves de presas, inundaciones, deterioro de hábitats acuáticos, contaminación de ríos y lagos, a emisiones de gases invernaderos y causa de la desertificación. Paradójicamente estos efectos son rara vez asociados al proceso de degradación de suelos. El deterioro ambiental que ocasiona la degradación del suelo puede alcanzar cifras elevadas. Por lo que se consideró conveniente determinar el grado de afectación de la degradación; por ello con los análisis de suelos de las 75 muestras obtenidas y analizadas se determinó el grado de afectación de la degradación de los suelos, así se determinó el efecto de la degradación, definiéndose como grados ligero, moderado y alto o grave. Dicho efecto se puede ver en la figura 14.

Para la obtención de los datos se utilizó la metodología usada por Van Lynden y Oldeman (1997) quienes consideran cuatro niveles para evaluar la reducción de la productividad biológica de los terrenos:

- (1) Ligeramente: los terrenos aptos para sistemas forestales, pecuarios y agrícolas locales presentan alguna reducción apenas perceptible en su productividad.
- (2) Moderado: los terrenos aptos para sistemas forestales, pecuarios y agrícolas locales presentan una marcada reducción en su productividad.
- (3) Fuerte: los terrenos a nivel de predio o de granja, tienen una degradación tan severa, que se pueden considerar con productividad irrecuperable a menos que se realicen grandes trabajos de ingeniería para su restauración.
- (4) Extremo: su productividad es irrecuperable y su restauración materialmente imposible.

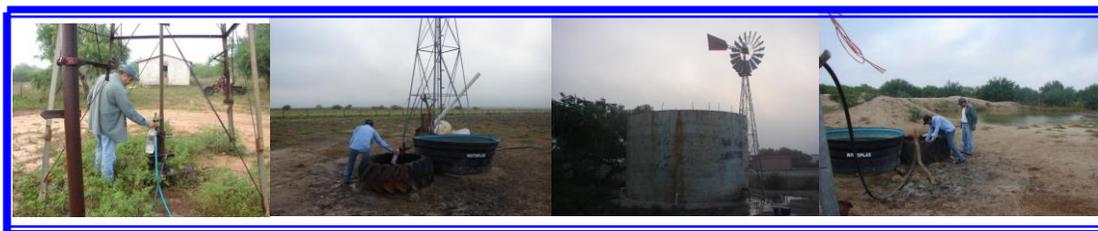
Figura 15. Tipo de abastecimiento de agua en las comunidades de estudio

Los parámetros que se midieron en campo fueron cloro residual, pH y temperatura. Los cuales posteriormente se corroboraron en el laboratorio. Una vez realizadas las mediciones de campo, las botellas con las muestras fueron colocadas en un medio frío a una temperatura de 4 a 5 °C aproximadamente. Para las fuentes de abastecimiento de las represas (Escuadrón 201 y Francisco Villa), se realizó un muestreo compuesto sumergiendo un frasco de vidrio estéril a una profundidad de 30 centímetros aproximadamente, en varios puntos del cuerpo de agua, utilizando guantes estériles y una cuerda de plástico para arrojar el frasco lo mas lejos posible de los bordes y así lograr una homogeneidad. Posteriormente se transfirieron varios volúmenes de agua a las bolsas estériles de cierre hermético hasta completar 250 ml de agua. Para las comunidades que se abastecen de pozos, la toma de muestras se realizó desinfectando las tuberías de plástico con alcohol etílico y algodón, o en su caso quemando la tubería de Hierro con la flama de un encendedor por lapsos de 2 a 3 minutos, una vez abierta la salida de agua, esta se dejó correr entre 1 y 3 minutos e igualmente se recolectaron 250 ml de agua y fueron conservadas a una temperatura similar a las de las muestras de los análisis fisicoquímicos. Los resultados indican que 8 de las 10 localidades visitadas se abastecen de pozos profundos mientras que las otras dos obtienen el agua de represas artificiales (Figura 15).

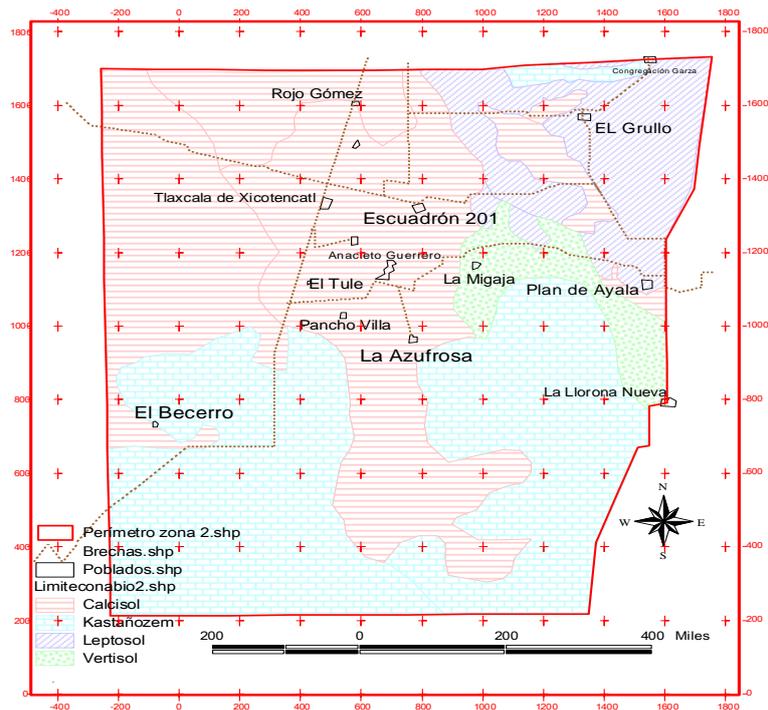
Figura 1. Tipos de suelo presentes en la Zona II de la Cuenca de Burgos. Tamaulipas, México. 2006.

Los Calcisoles ocupan la mayor proporción en la zona de estudio. Estos suelos cálcicos, originados en zonas áridas y semiáridas del norte de México, cuya vegetación dominante son los matorrales y pastizales, están limitados por factores climáticos, sin embargo, bajo riego son suelos agrícolas bastante productivos. Son suelos propios de zonas donde la deficiencia de humedad impide el lavado de sustancias solubles (como sales y carbonatos). Esta limitante impide que se desarrollen suelos profundos y hace que los aportes de materiales orgánicos sean mínimos. Presentan acumulaciones, en mayor o menor grado, de carbonatos, especialmente de calcio en su perfil. El potencial agrícola de estos suelos puede llegar a ser alto si se cuenta con infraestructura de riego; aunque en este caso, se potencia su susceptibilidad a la salinización y encostramiento superficial, dado que el arrastre de sales se presenta preferentemente hacia la superficie del suelo por los altos índices de evaporación.

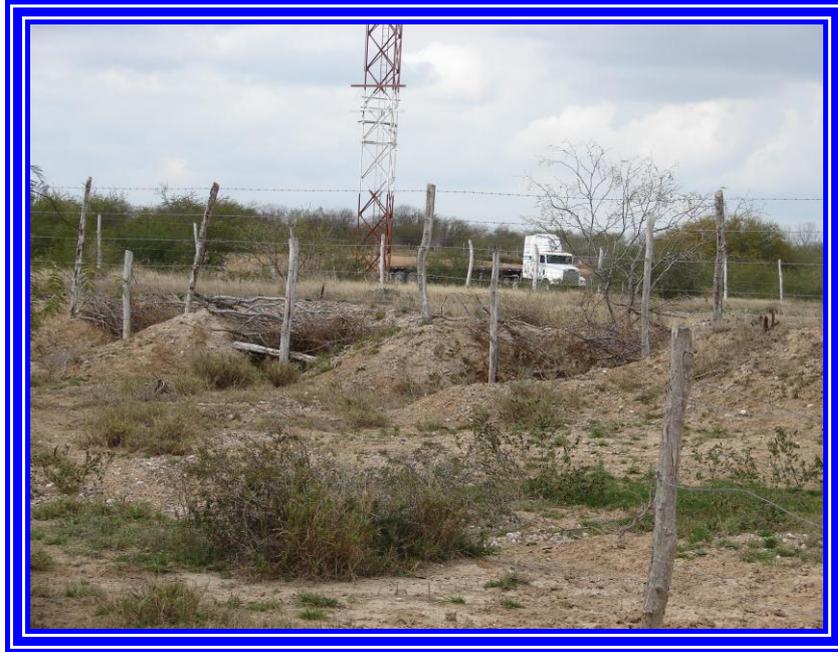
Figura 2. Efecto de la los gasoductos y caminos de extracción sobre erosión hídrica. Ejido el Grullo II.

Gasoductos. La mayor parte de ellos van enterrados bajo el suelo, el problema que ocasionan es debido a que al momento de hacer la zanja, colocar el tubo y tapanla con tierra, alteran el nivel de agregación del suelo, y cuando se presentan lluvias intensas, se combina con la pendiente lo que propicia la remoción del suelo, para dar lugar a la formación de cárcavas o canales que con el tiempo se hacen más grandes. (Figura 2).

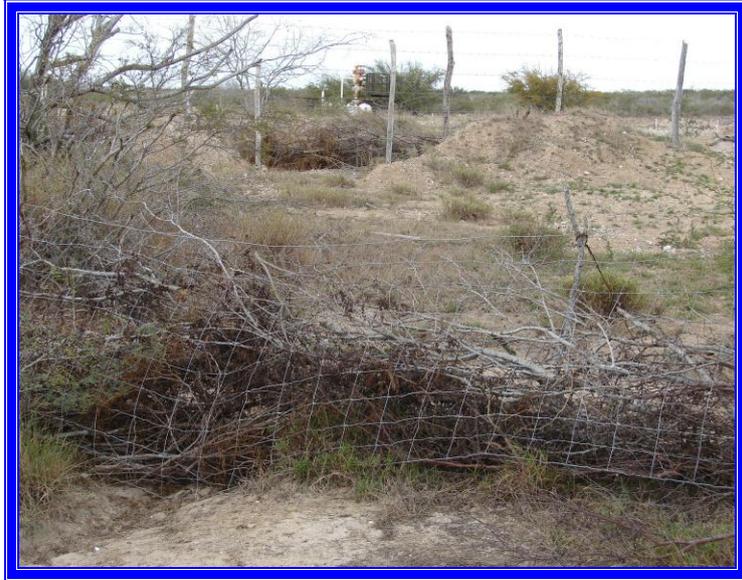
Figura 3. Efecto de los pozos y estaciones de bombeo para la extracción sobre erosión hídrica. Ejido El Grullo

Pozos y estaciones de bombeo. Por norma se desmonta una superficie que varía de una a dos hectáreas, se realizan excavaciones y posteriormente se construye una plantilla de caliche la cual es apisonada, además tiene un nivel topográfico superior con respecto a los terrenos adyacentes, lo que propicia que en épocas de lluvias el agua tienda más a escurrir que infiltrarse, por lo que en primera instancia se forman canalillos y posteriormente cárcavas que a través del tiempo se van haciendo más grandes, invadiendo terrenos dedicados a la producción agropecuaria o con vegetación natural.

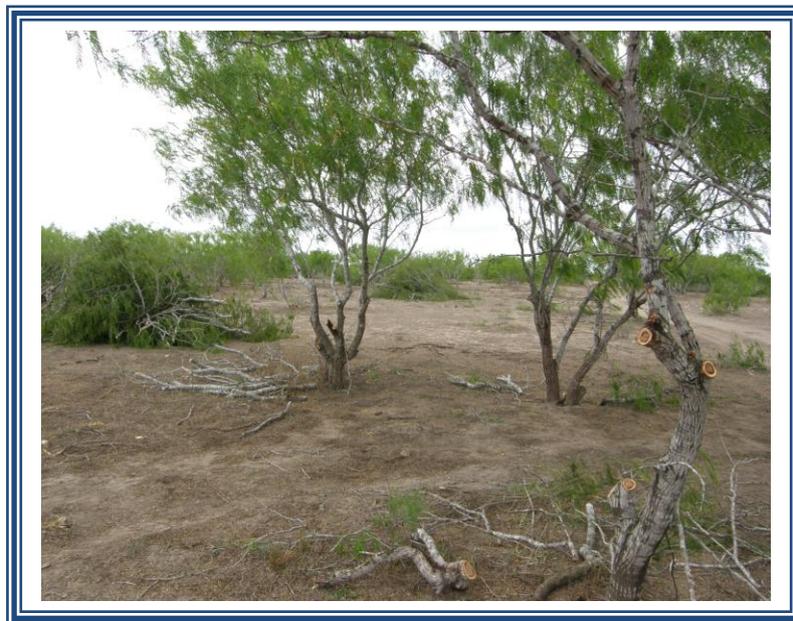
Figura 5. Aclareo y poda para el establecimiento de los sistemas silvopastoriles

estos usos, las plantaciones de mezquite ayudan en la protección de los suelos contra la erosión, sombra, conservación y mejoramiento de las praderas y fauna silvestre. Esta propuesta surge debido a que en la última supervisión de campo con el Biol. Antonio Ibarra Cerecer (26 y 27 de abril de 2008), se vio que no existe cuidado de las plantaciones de árboles, tanto en Cercos vivos como en Bancos de proteína, por parte de los productores propietarios de los predios, con excepción del rancho El Roble, por lo que se habló sobre la posibilidad de establecer Sistemas Silvopastoriles, dando un manejo de poda y aclareo entre los mezquites. Por ello se planteó que entre los mezquites que existen en el Ejido El Grullo II, se realizar aclareos en líneas o entre los árboles de mezquite y depositar la semilla del pasto Buffel, además de realizar trabajo de poda con el fin de dar un manejo más recto a los principales tallos de los árboles de mezquite, de tal forma que el productor vea al árbol del mezquite como opción productiva y de conservación. El pasto Buffel es una especie que se adapta en la región, por lo que es posible realizar el establecimiento de especies de mejor calidad forrajera y proteica. Una alternativa es del uso de zacate de las especies H-17, híbrido del Buffel.

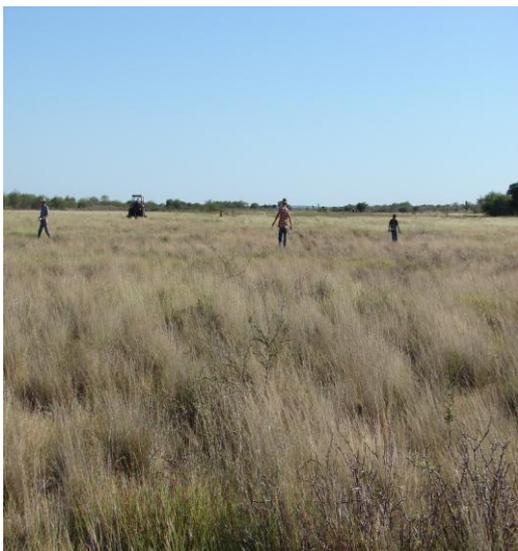
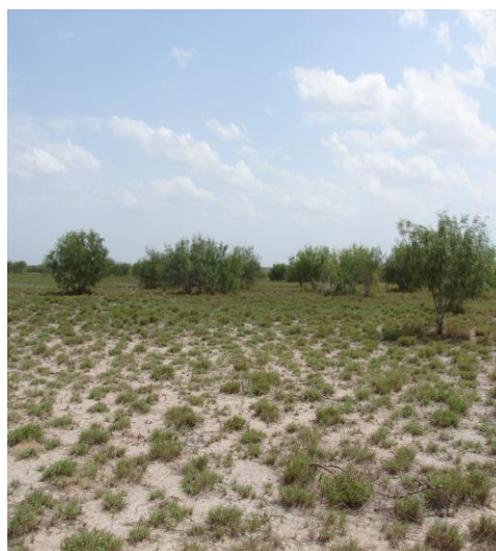
Figura6. Pasta pecuaria sin y con árboles de mezquite en donde se estableció la semilla de especies forrajeras.

Introducción de especies forrajeras. Debido a que se contaban con 125 kilogramos de semilla de pasto Pretoria, se planeó establecerla dentro de las pastas pecuarias, en 20 hectáreas con el fin utilizar los 125 kilos de semilla para la resiembra en aquellas pastas que se encuentran muy ralas y así ayudar a aumentar la cobertura vegetal. Debido a la solicitud del informe final sobre la ampliación de metas no se realizó la evaluación de la cobertura vegetal con la siembra de especies forrajeras, tanto entre el sistema silvopastoril establecidos con mezquite, como en pastas solas en donde se establecieron los 125 kg. de semilla de pasto Pretoria, de igual manera no se realizaron los análisis bromatológicos del pasto en ambos sistemas, debido a la falta de agua para el brote de la semilla y al tiempo establecido para entrega de este informe de actividades. Dichos análisis se propusieron con el fin de darles información a los productores en cuanto a la cantidad de proteína y fibra en ambos sistemas, además el análisis del valor nutritivo para el ganado.

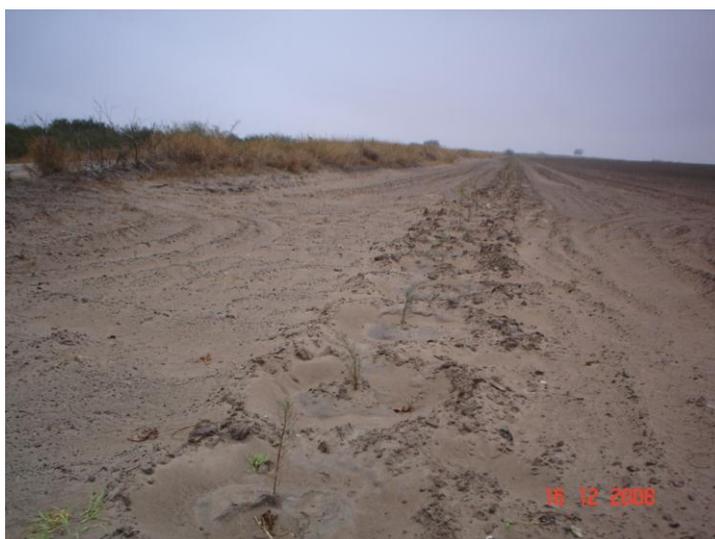
Figura 7. Establecimiento de línea arbolada con casuarina (*Casuarina esquesitifolium*).

De acuerdo con la programación del calendario de actividades sobre cercos vivos, se realizaron 15 kilómetros más y se utilizaron 3,910 plantas más de lo programado en el proyecto. Así se iniciaron las actividades el día 9 de diciembre de 2008 cuando se establecieron los primeros 10 kilómetros de cercos vivos, (está actividad no estaba planeada) en el rancho El Roble, propiedad del Sr. Ramiro González. Los restantes 5 kilómetros de cercos vivos, se establecieron a principios de febrero, un total de 3,200 árboles de Casuarina (*Casuarina esquesitifolium*), aquí se reportó el 80% de sobrevivencia, debido a que el productor estuvo al pendiente y aplicó riegos de auxilio para las plantas.

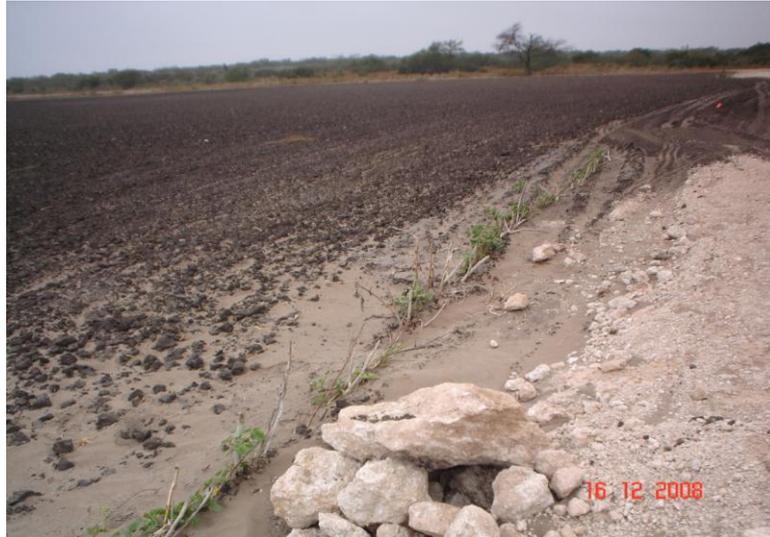
Figura 8. Establecimiento de barreras vivas con *Ipomea carnea*

Al iniciarse el proceso de formación de una cárcava, empieza a notarse sobre el terreno, debido a que el agua que escurre tiende a concentrarse para formar pequeñas corrientes o canalillos que poco a poco convergen entre sí, para dar paso a otros de mayor longitud, profundidad y anchura al paso del tiempo. Con los antecedentes de los años anteriores al desarrollo del proyecto y la experiencia adquirida, se pensó en utilizar material vegetativo para la construcción de las barreras para la retención de la erosión hídrica, el cual es conocido en la región como “mañanitas” (*Ipomea carnea*).
