Informe final* del Proyecto GH009
Rehabilitación de manglares en el estado de Yucatán sometidos a diferentes condiciones hidrológicas y nivel de impacto: el caso de Celestún y Progreso

Informe Técnico Final GH009

REHABILITACIÓN DE MANGLARES EN EL ESTADO DE YUCATÁN SOMETIDOS A DIFERENTES CONDICIONES HIDROLÓGICAS Y NIVEL DE IMPACTO: EL CASO DE CELESTÚN Y PUERTO PROGRESO

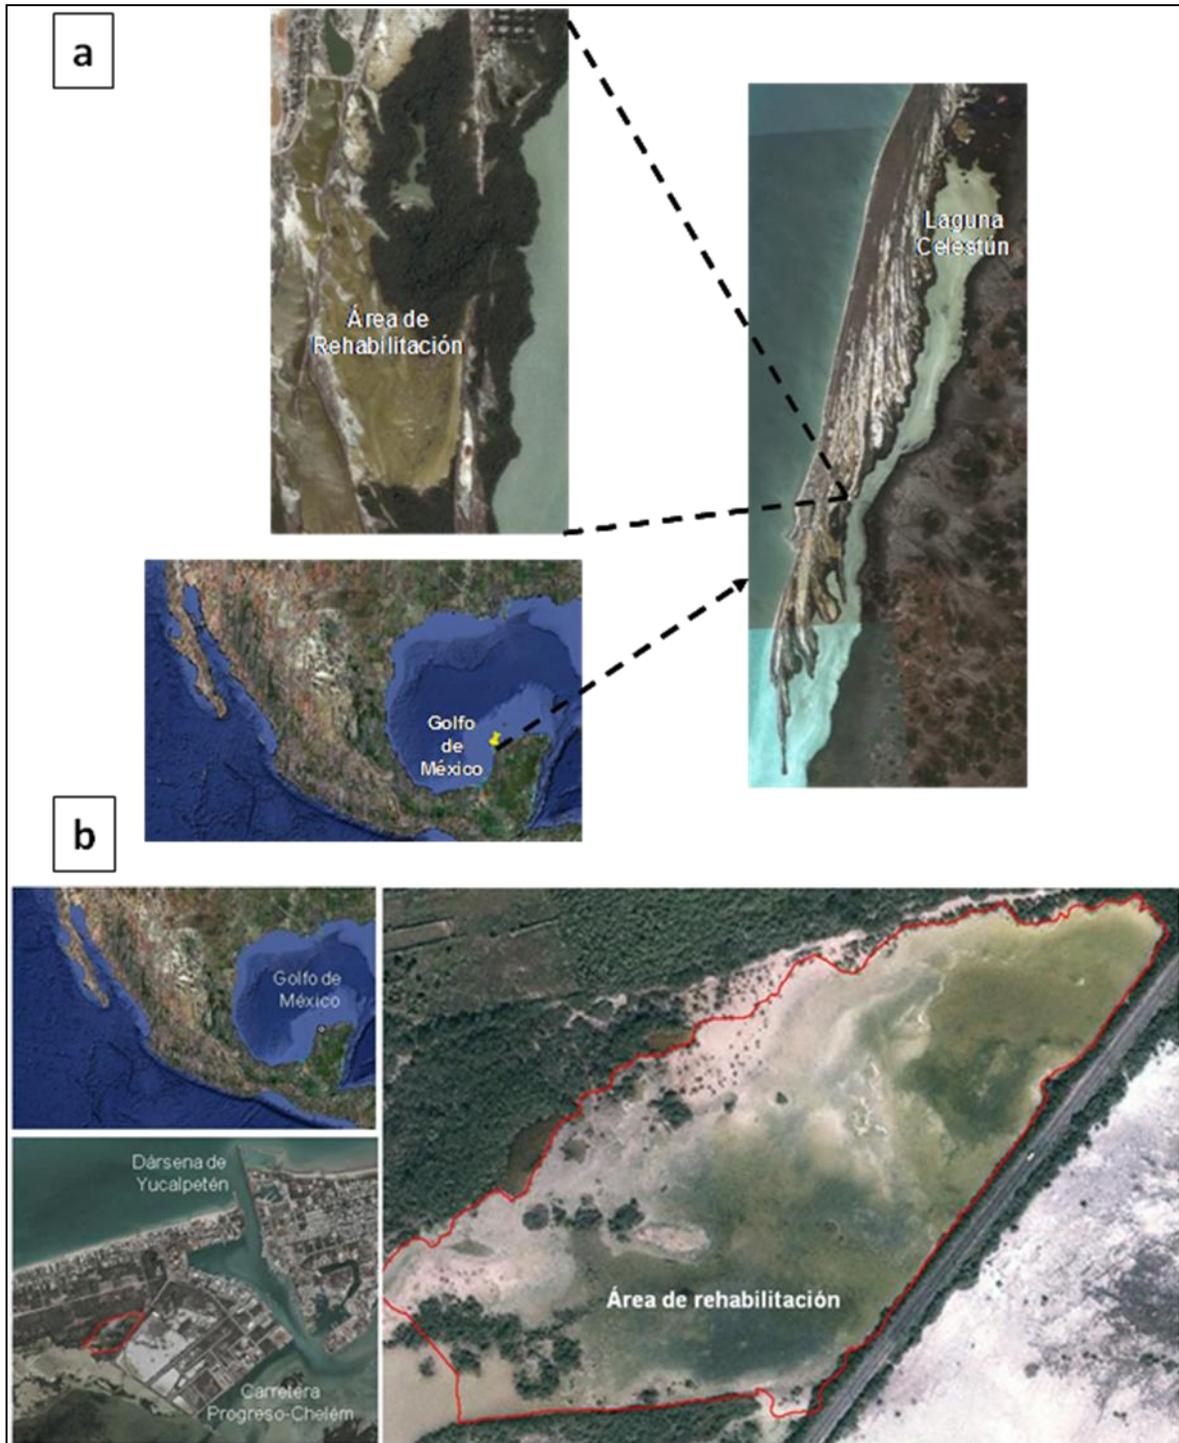
Figura 1. Localización de las áreas de rehabilitación: a) Puerto Celestún y b) Puerto Progreso (Google earth 2009).

El área seleccionada para rehabilitación está asentada en la periferia de la zona urbana de Celestún (Fig. 1a), y el área efectiva de rehabilitación consiste en 30 ha. Aunque esta localización puede tener impactos antrópicos directos (depósito de basura, extracción de madera, por ejemplo), la recuperación de las funciones de manglar son una prioridad desde el punto de vista de recuperación de hábitat y estética que pueden acelerar el desarrollo del ecoturismo en este sitio; esta última es una actividad económica importante en el municipio. Los sedimentos son principalmente orgánicos como producto de la acumulación de materiales del manglar que fue degradado.

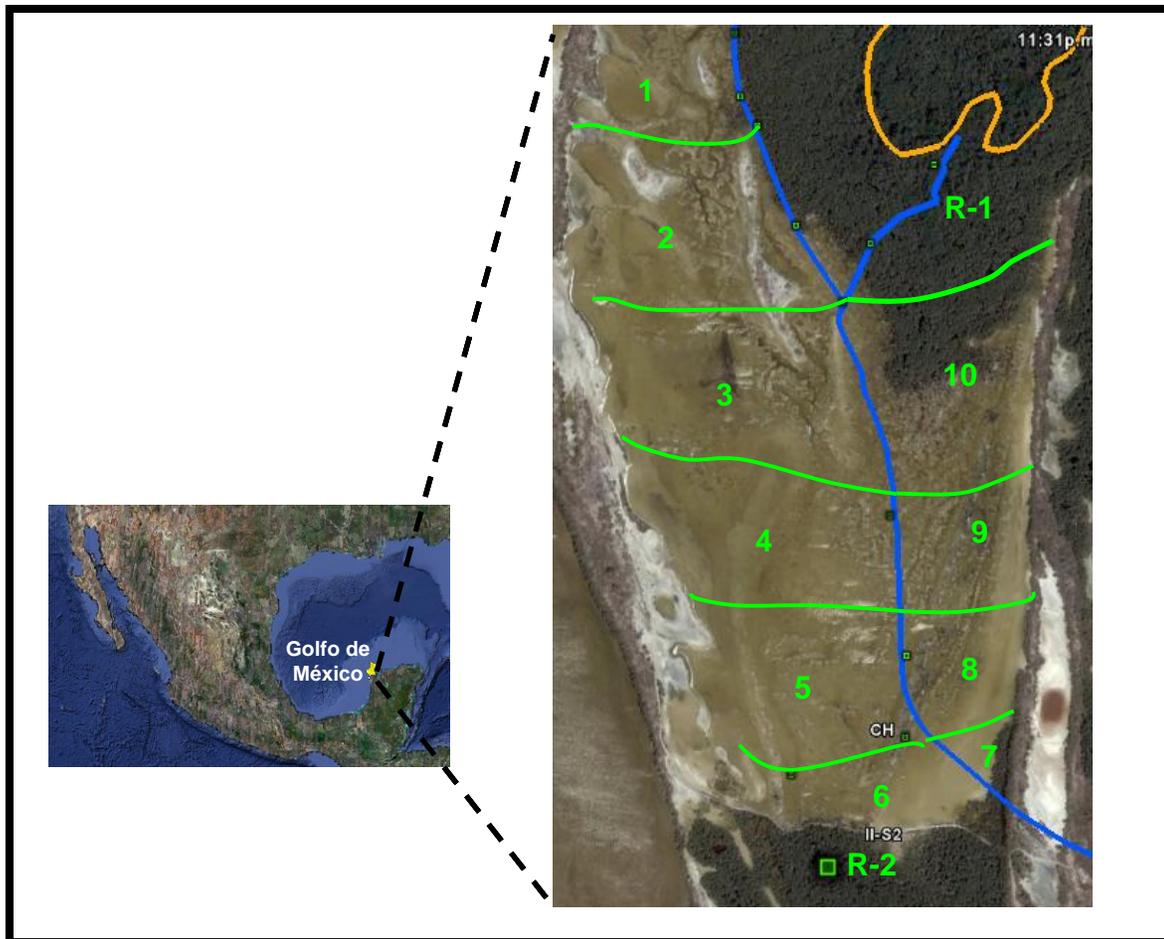
Figura 2. Ubicación de los sitios en los que se encuentra dividida la zona de rehabilitación en puerto Celestún.

Para realizar la caracterización ambiental de la zona de rehabilitación primero se procedió a zonificar el área de trabajo en 12 sitios (Fig. 2), diez de rehabilitación (1 a 10) y dos de referencia (R-1 y R-2). En estos últimos se hizo la medición de variables estructurales de árboles adultos, regeneración potencial, así como la toma de agua intersticial, mientras que en cada sitio de rehabilitación se tomaron núcleos de sedimentos, muestras de agua para análisis de nutrientes, y datos de salinidad intersticial como parte de la información del tiempo inicial y como referencia para determinar el éxito de las acciones de rehabilitación.

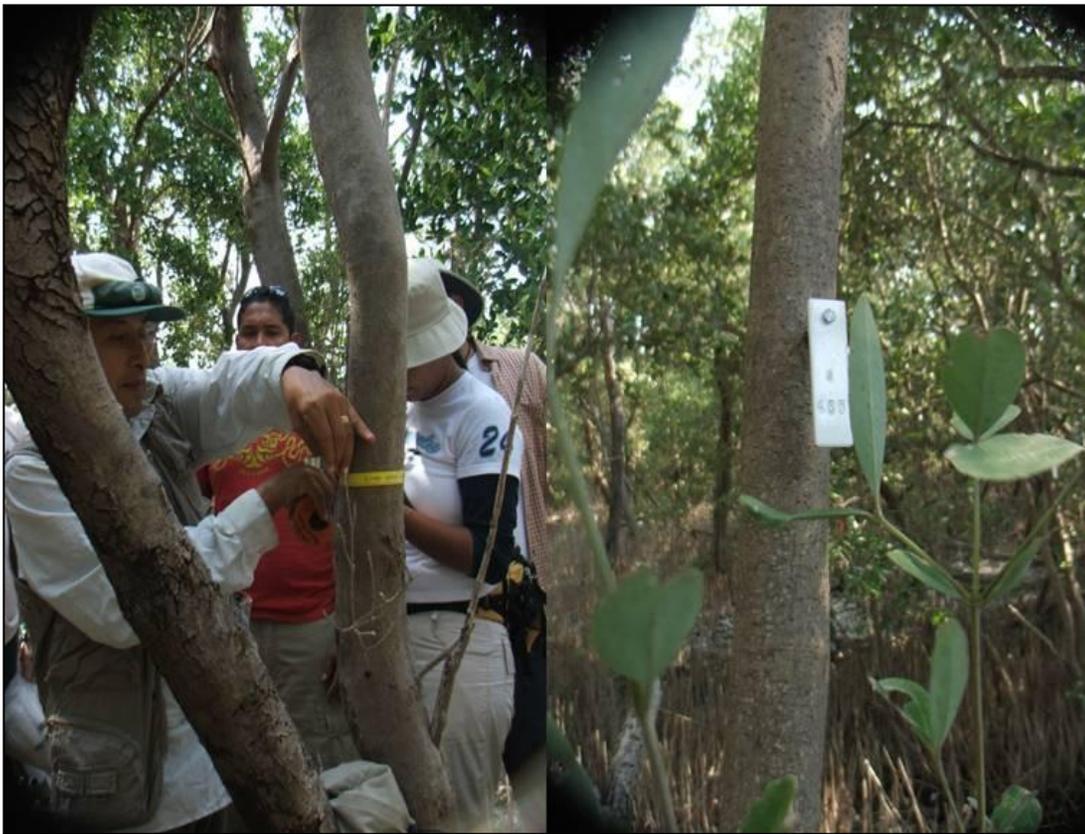
Figura 3. Medición de las variables estructurales del manglar en los sitios de referencia de Celestún.

Estructura forestal: Para llevar a cabo la determinación de la estructura de árboles adultos, en cada uno de los sitios se establecieron dos parcelas permanentes (10 X 10 m) siguiendo las especificaciones estándar de estudios forestales. Las variables medidas en cada una de las parcelas fueron: diámetro a la altura del pecho (DAP), el cual proporciona información cuantitativa sobre la estructura de la masa arbórea, con esta medida se calculó el área basal. Para obtener esta medida se utilizó una cinta diamétrica tomándolo a la altura del pecho del observador. También se determinó la altura de cada árbol y la densidad. La medición de estas variables se realizó en los sitios de referencia (R-1 y R-2), debido a que solo ahí hay presencia de árboles de manglar vivos (Fig. 3).

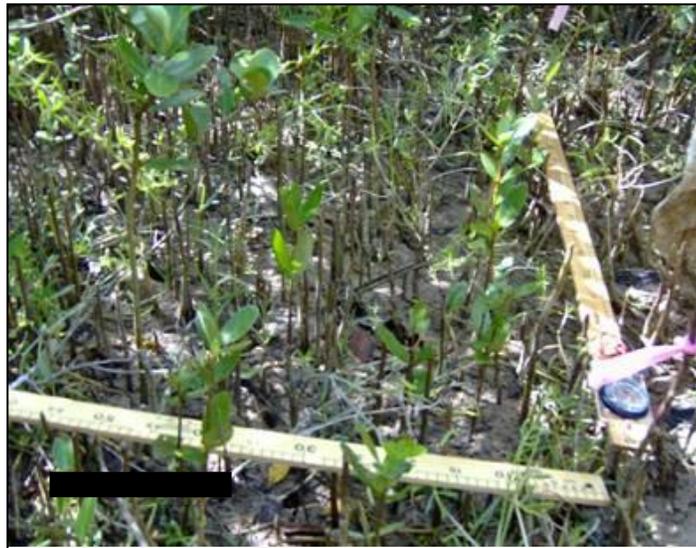
Figura 4. Medición de plántulas de manglar en los sitios de referencia.

Adicionalmente se establecieron parcelas de 4 x 4 m en áreas donde se observó la regeneración natural de plántulas en sitios dentro del área de rehabilitación (Fig. 4).

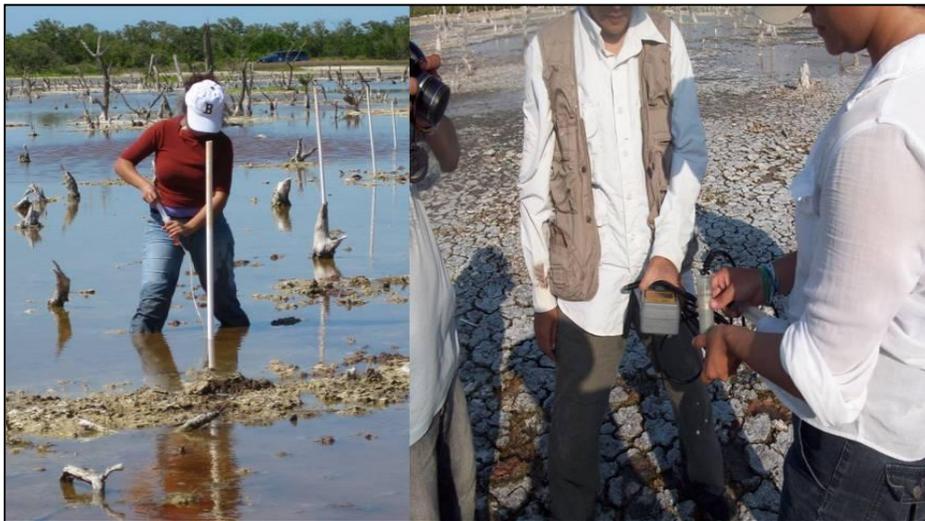
Figura 5. Colecta de agua intersticial para la medición de la salinidad.

Salinidad Intersticial: En cada uno de los sitios especificados para la zona de rehabilitación se tomaron muestras de agua intersticial a 40 cm de profundidad para medir la salinidad usando una sonda multiparamétrica YSI-30 (Fig. 5).

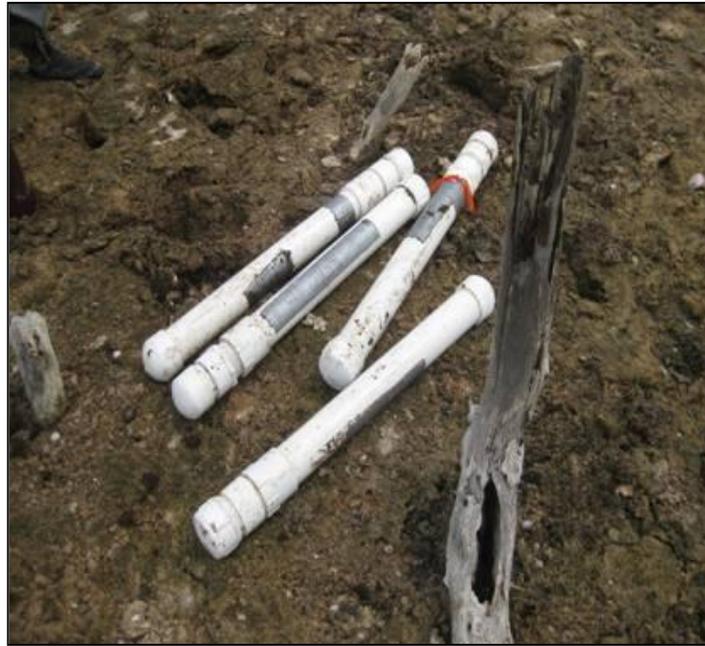
Figura 6. Toma de núcleos para la determinación de las características del sedimento.

Sedimentos: En cada uno de los sitios (10) del área de rehabilitación así como en los sitios de referencia (2), se tomaron 2 muestras de sedimento con ayuda de un nucleador de 6 cm de diámetro y 40 cm de largo. A las muestras se les llevó a cabo la medición de densidad aparente (bulk density), contenido de materia orgánica y nutrientes (nitrógeno y fósforo total). El análisis de sedimentos se llevó a cabo en laboratorios del CINVESTAV, las muestras fueron tomadas al inicio y al final de las acciones de rehabilitación (Fig. 6).

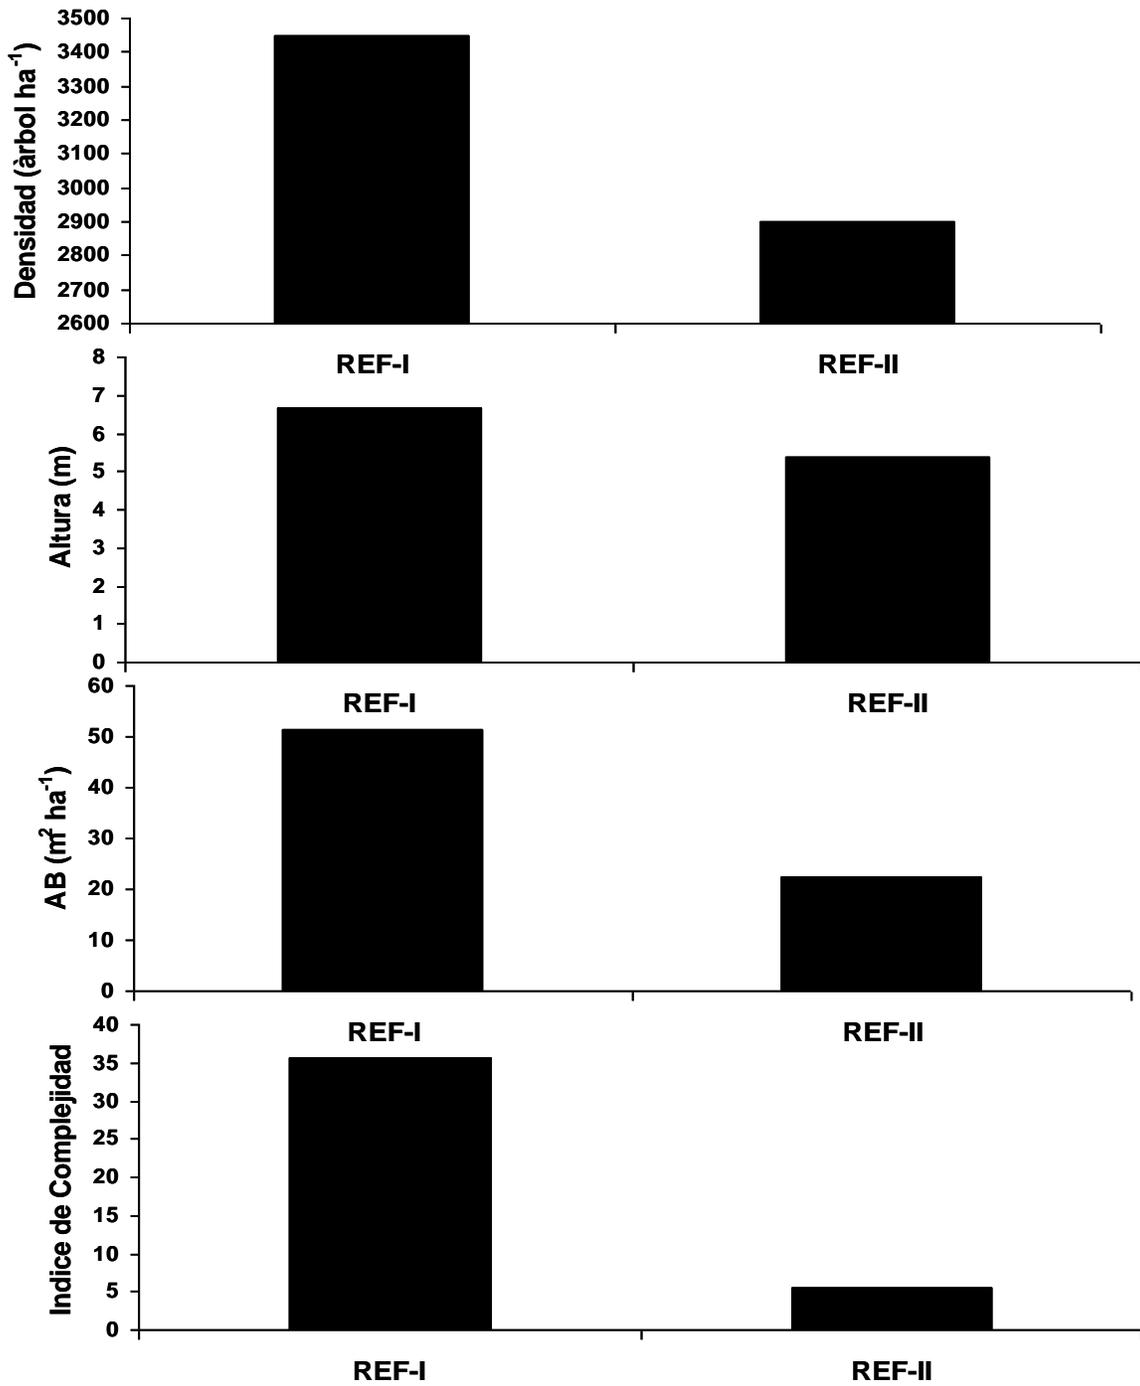
Figura 7. Variables estructurales de los sitios de referencia 1 y 2 de la zona de rehabilitación de la localidad de puerto Celestún.

Estructura forestal: De acuerdo a las variables estructurales de la vegetación, el sitio de referencia-1 (R-1) presentó mejor desarrollo estructural que el sitio de referencia-2 (R-2) de acuerdo al índice de complejidad (Fig. 7). La especie dominante fue *R. mangle*, indicando que es una zona con mayor inundación promedio y flujo de agua, mientras que en la R-2 la especie dominante fue *A. germinans*, indicando que probablemente la salinidad intersticial es mayor en este sitio de referencia. En los demás sitios (sitio 1 al sitio 10), no se llevaron a cabo mediciones de árboles adultos debido a que no hay individuos vivos.

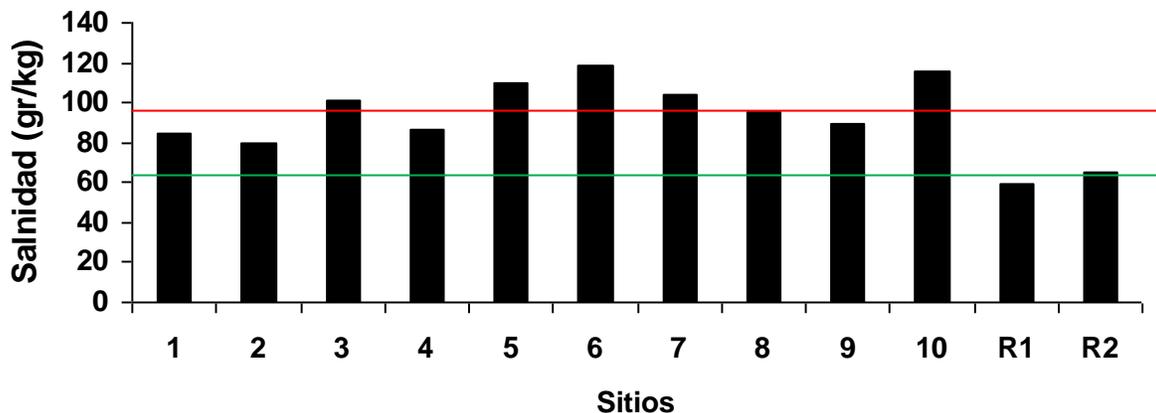
Figura 8. Salinidad intersticial de los sitios en la zona de rehabilitación de puerto Celestún. Las líneas indican la salinidad promedio de los sitios de referencia (verde) y con acciones de rehabilitación (rojo).

Salinidad Intersticial: La salinidad promedio de la zona de rehabilitación fue de 98 g/kg, siendo el sitio 6 donde se registró la salinidad más alta (118.8 g/kg), mientras que en los sitios de referencia la salinidad promedio fue de 61 g/kg, siendo en el R-1 donde se registró la salinidad más baja (59.2 g/kg) (Fig. 8). La salinidad en altas concentraciones es un estresor que afecta el establecimiento y crecimiento de individuos, por lo que en los sitios 1-10 no se observó al inicio del proyecto la presencia de árboles adultos y plántulas de manglar vivos. De acuerdo a estos resultados, una meta de la rehabilitación debería ser al menos que la salinidad alcanzara los valores promedio de los sitios de referencia en un período de 2 años.

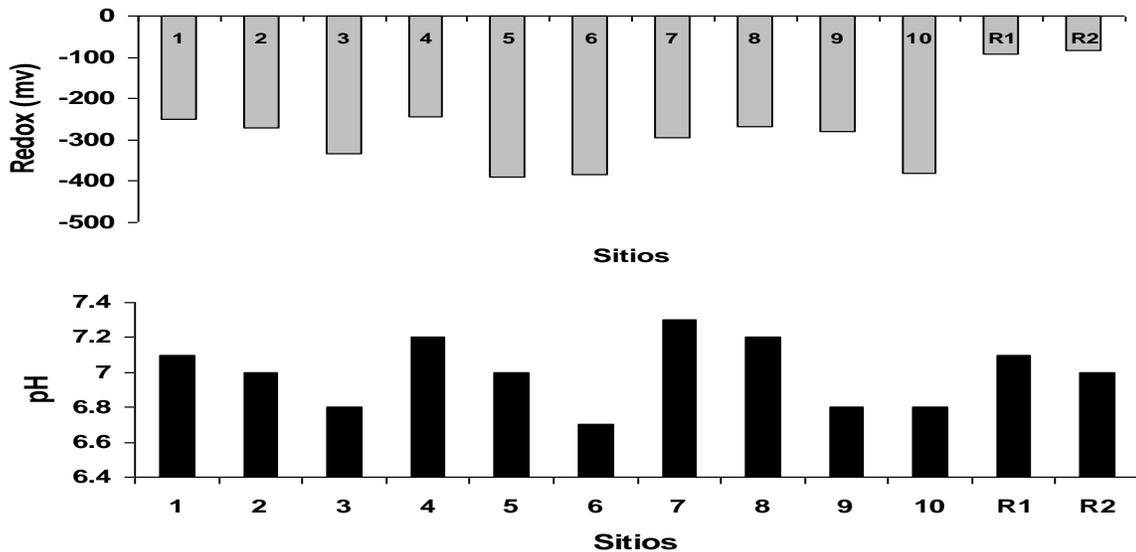
Figura 9. Potencial Redox y pH de los sitios en la zona de rehabilitación de puerto Celestún.

Potencial Redox y pH: La biogeoquímica, disponibilidad de nutrientes y estresores en los sedimentos de manglar es en gran medida dependiente del potencial redox, por lo que ésta variable podría ser un indicador de la recuperación de los sedimentos en estos humedales, el cual a su vez depende de la dinámica de inundación que se espera rehabilitar con las acciones que se propusieron en este proyecto. En relación a los valores iniciales del potencial redox se presentaron en promedio negativos, indicando que son suelos altamente reducidos en los sitios 5 (-390 Mv) y 6 (-385 Mv). Sin embargo, los valores observados en los sitios de referencia son menores (-100 Mv) con respecto a los demás sitios (Fig. 9). En lo que respecta al pH, en el sitio 7 se registro el pH más elevado respecto a los demás sitios (7.3), seguido del sitio 4 y 8, el sitio 6 presento el menor pH con 6.8 (Fig. 9).

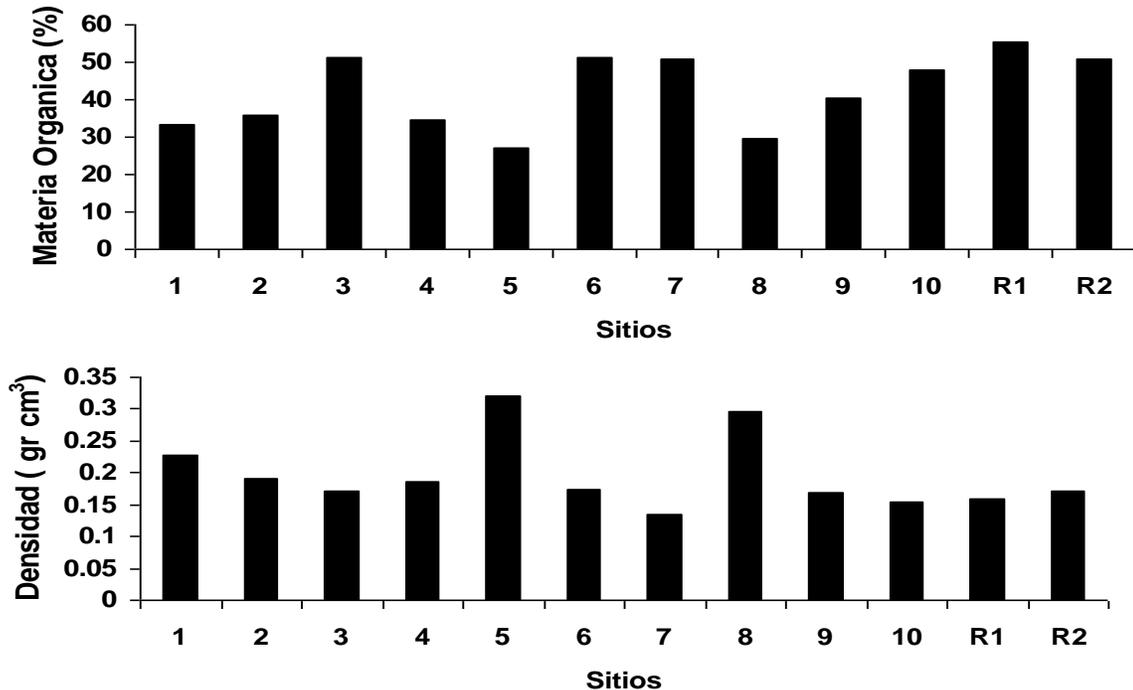
Figura 10. Contenido de materia orgánica y densidad del suelo del manglar de los sitios en la zona de rehabilitación de puerto Celestún.

Materia orgánica y densidad del suelo: Los sitios de rehabilitación 1, 2, 4, 5 y 8 presentaron menores porcentajes de materia orgánica (27.2 a 35.8 %) respecto a los sitios de referencia (>45 %). En algunos sitios de rehabilitación (sitio 10) el alto contenido de M.O., (>50%) probablemente se asocia a que en estos sitios el manglar estaba bien desarrollado estructuralmente como lo demuestra la densidad de árboles muertos (Fig. 10).

La densidad de los sedimentos está relacionada con el contenido de materia orgánica, por lo que en los sitios donde se observaron altos porcentajes se registró una densidad aparente menor como los sitios R-5 y R-8 de rehabilitación, que presentaron mayores densidades (0.32 gr cm^{-3}) (Fig. 10).

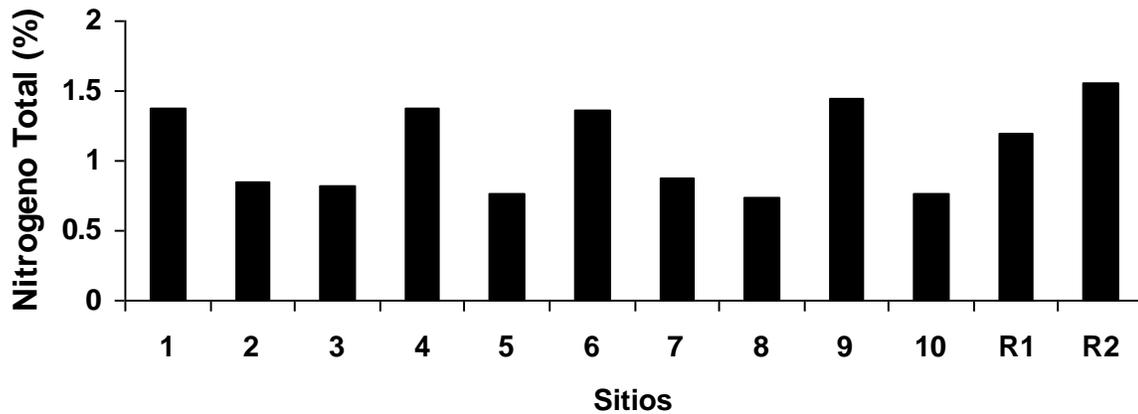
Figura 11. Concentración de nitrógeno total en el suelo de manglar de los sitios de puerto Celestún.

Nitrógeno total del sedimento: En general el contenido de NT de los sedimentos de los sitios de rehabilitación es <1%, mientras que en los sitios de referencia el contenido de NT es >1%. El sitio R-2 presentó el mayor porcentaje de NT (1.55%), mientras que el sitio de rehabilitación 8 presentó el menor (0.73%) (Fig. 11). Existe una relación directa de la concentración de materia orgánica con la disponibilidad de nutrientes como el nitrógeno y el fósforo, los cuales se vuelven disponibles para la planta a través de los procesos de descomposición y mineralización. En los manglares sujetos de estudio, las fuentes externas de nutrientes provienen probablemente de los aportes de agua de los manantiales (N), y de las aves que utilizan el humedal (P).

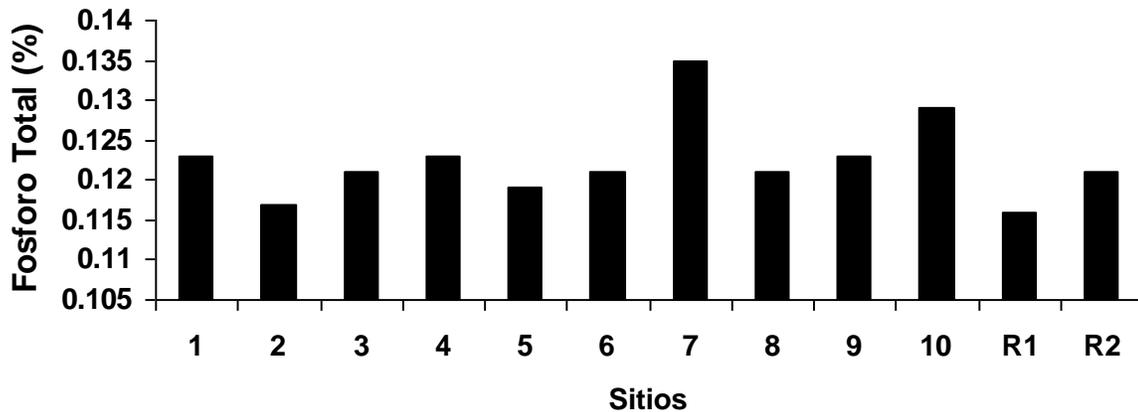
Figura 12. Concentración de fósforo total en el suelo de manglar de los sitios de puerto Celestún.

Fósforo total del sedimento: En la mayoría de los sitios de rehabilitación el contenido de PT es $<0.125\%$, sólo en algunos sitios es mayor (sitio 7) (Fig. 12), sugiriendo que podría ser un sitio para el establecimiento de centros de dispersión.

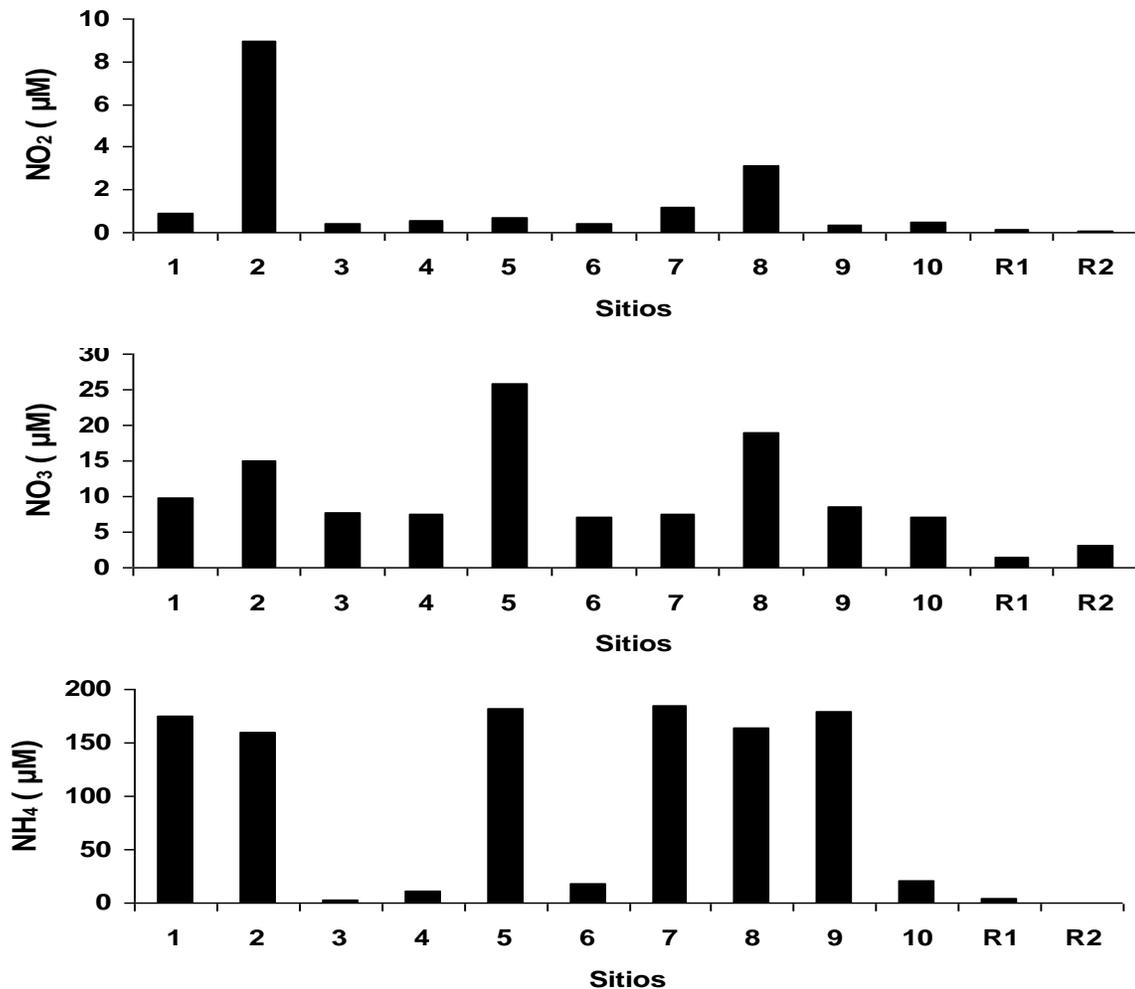
Figura 13. Nitritos, nitratos y amonio en agua intersticial de los sitios de la zona de rehabilitación.

Nutrientes inorgánicos en agua intersticial: La mayor concentración de nitritos se observó en el sitio 2 ($8.9 \mu\text{M}$), seguido del sitio 8 ($3.1 \mu\text{M l}^{-1}$). En los sitios de referencia se registraron concentraciones menores con respecto a lo demás sitios (R-1: $0.13 \mu\text{M}$ y R-2: $0.04 \mu\text{M}$) (Fig. 13). En el sitio 5 ($25.8 \mu\text{M}$) se registró la mayor concentración de nitratos seguido del sitio 8 ($18.9 \mu\text{M}$).

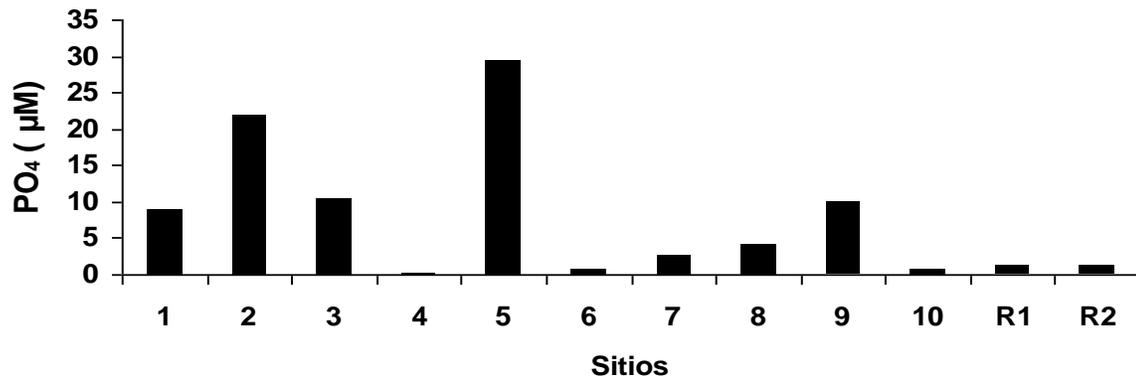
Figura 14. Fosfatos en agua intersticial de los sitios de la zona de rehabilitación de puerto Celestún.

observó las mayores concentraciones respecto a los demás sitios, los menores valores se registraron en el sitio 4 (0.27 μM) (Fig. 14).

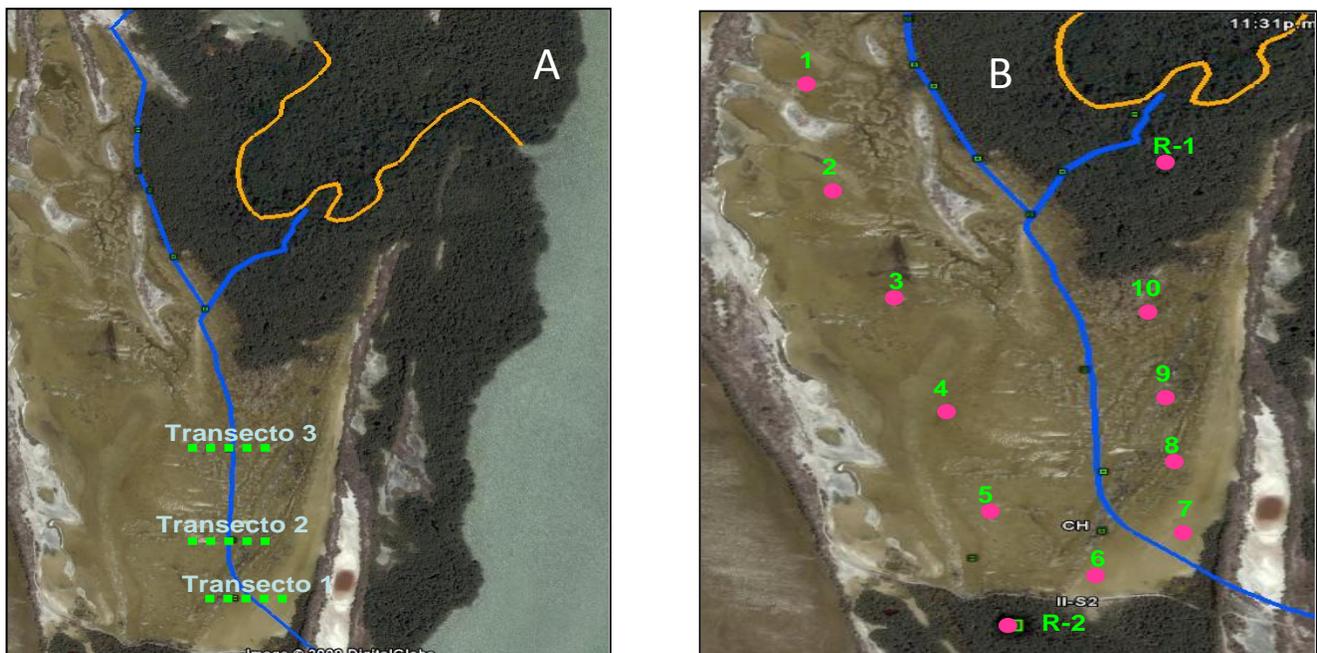
Figura 15. Ubicación de los transectos (A) para el monitoreo de las condiciones del agua intersticial respecto a canal principal, y sitios de monitoreo de condiciones ambientales para la zona en general (B) de puerto Celestún.

Salinidad Intersticial Transectos: Se establecieron 3 transectos para observar el efecto del canal a diferentes distancias, en las que cada punto estaba alejado uno del otro 20m. Para observar los cambios de salinidad en toda la zona se establecieron 10 sitios de la zona de rehabilitación, además de 2 sitios de referencia que se encuentran en buenas condiciones y que se localizan aledaños a la zona a recuperar (Fig. 15)

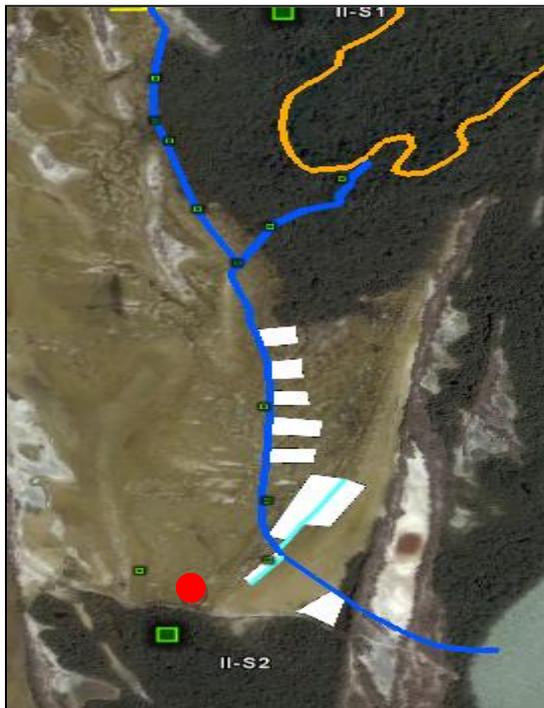
Figura 16. Ubicación del canal principal (color azul) y canales secundarios (color blanco), así como del pozo (círculo rojo).

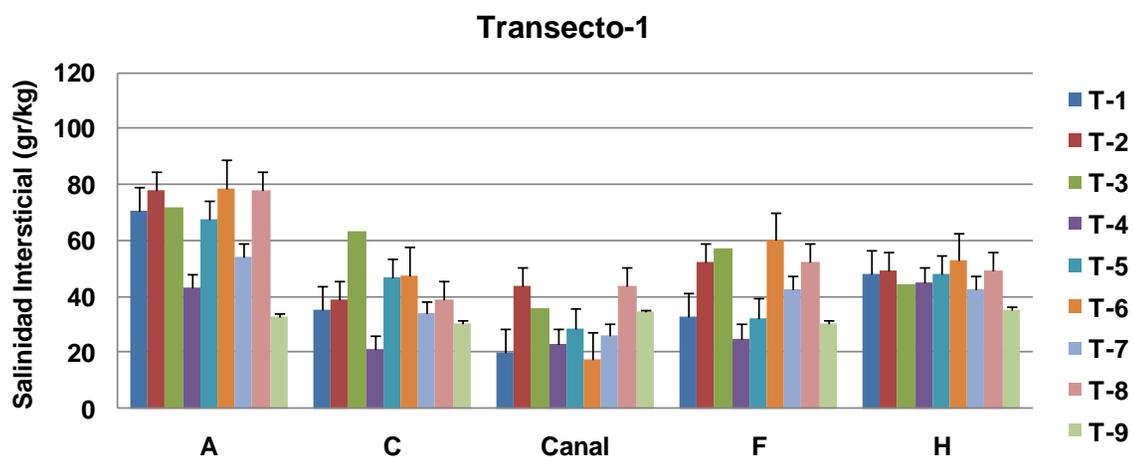
Figura 17. Cambios temporales de salinidad intersticial en el Transecto 1 de la zona de rehabilitación de la localidad de Celestún, donde T-1 a T-9 corresponde a los muestreos del monitoreo de Celestún.

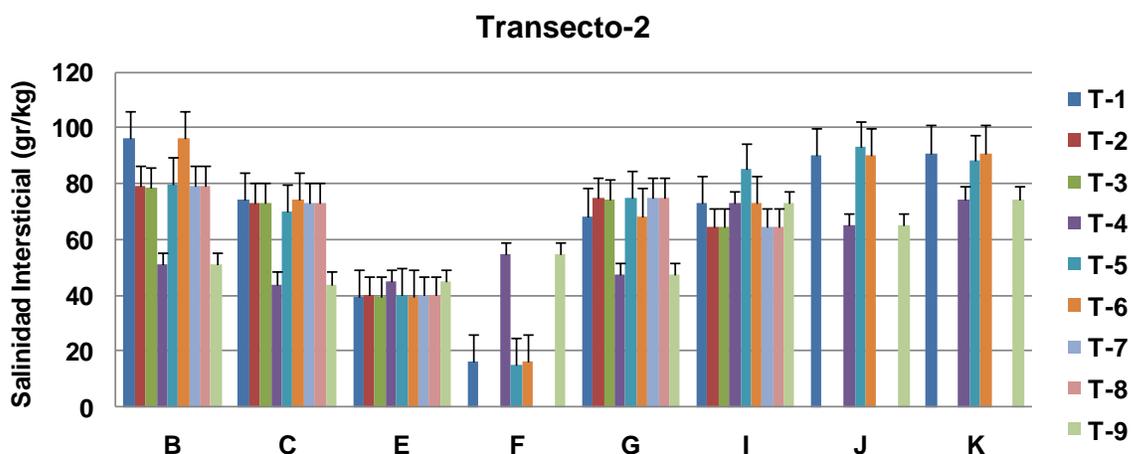
Figura 18. Cambios temporales de salinidad intersticial en el Transecto 2 de la zona de rehabilitación de la localidad de Celestún, donde T-1 a T-9 corresponde a los muestreos del monitoreo de Celestún.

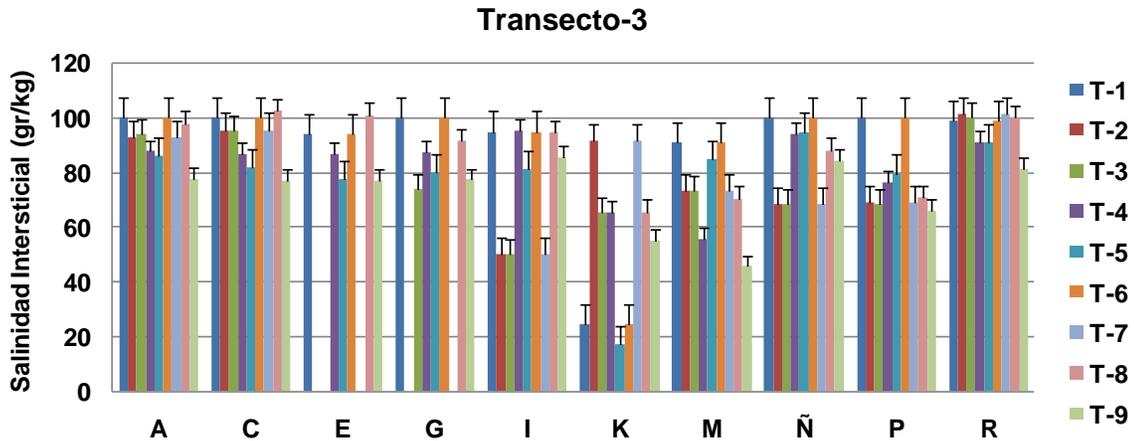
Figura 19. Cambios temporales de salinidad intersticial en el Transecto 3 de la zona de rehabilitación de la localidad de Celestún, donde T-1 a T-9 corresponde a los muestreos del monitoreo de Celestún.

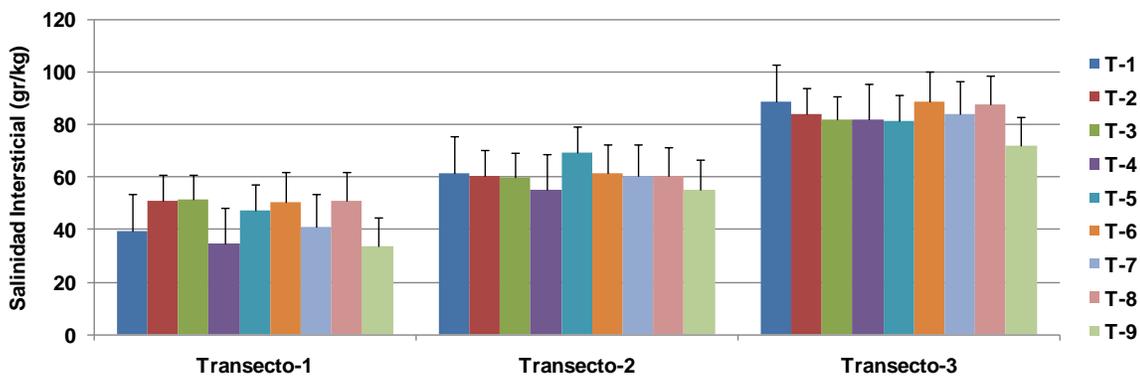
Figura 20. Cambios de la salinidad intersticial de los 3 transectos, donde T-1 a T-9 son los muestreos del monitoreo de Celestún.

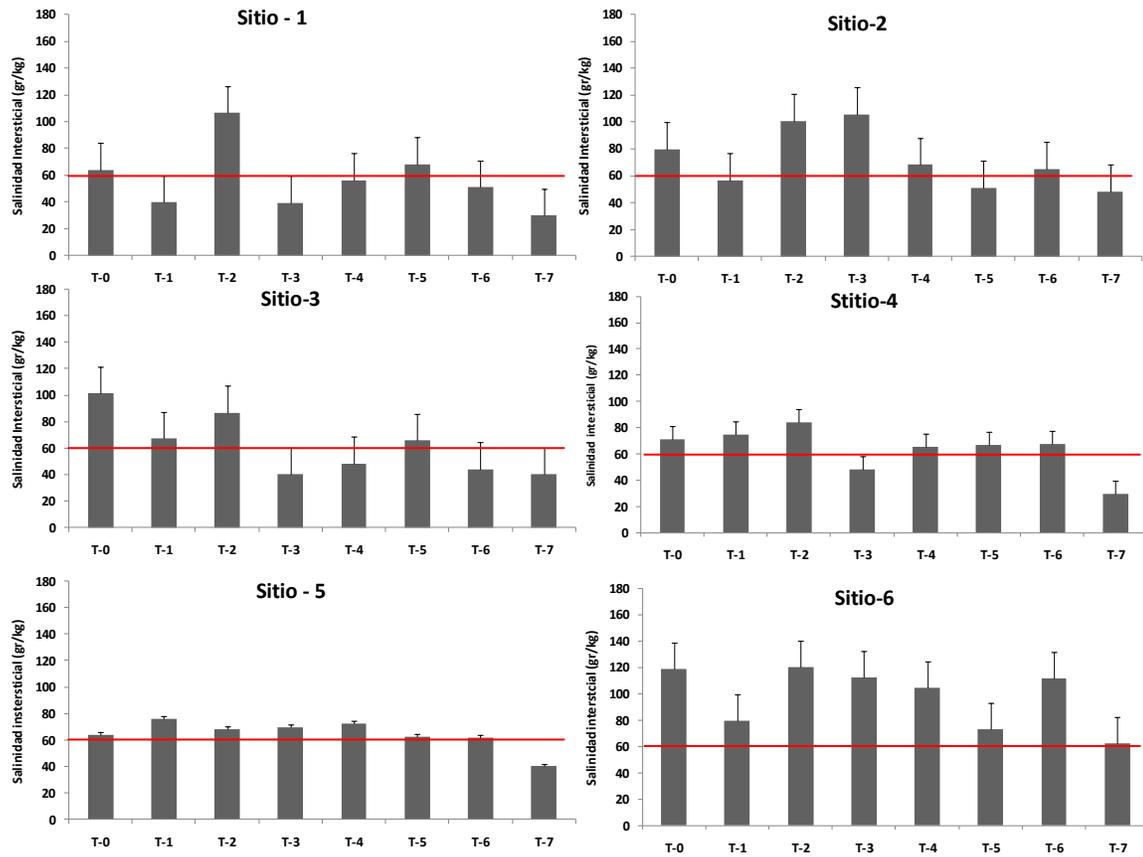
Figura 21. Cambio de la salinidad intersticial de los sitios rehabilitación, donde T-0 a T-7 corresponden a los muestreos del monitoreo de Celestún. La línea roja representa el nivel de referencia al que se aspiraba al final del proyecto.

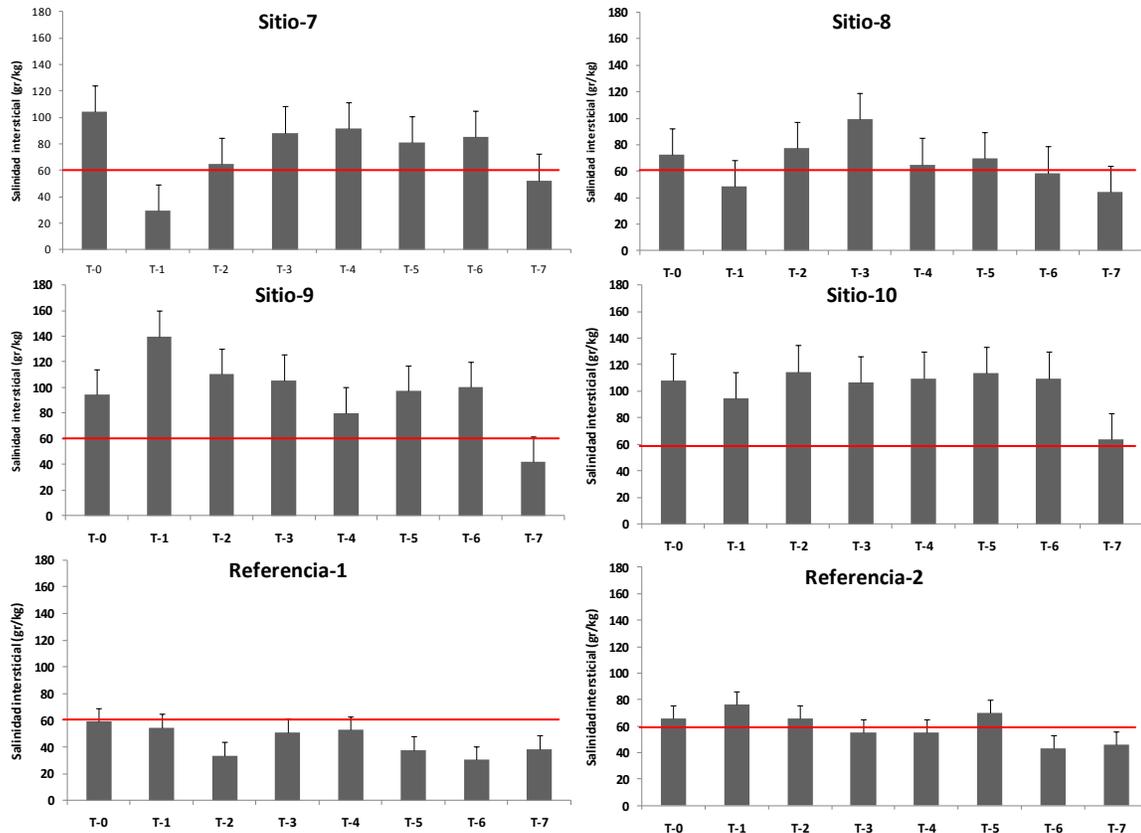
Figura 22. Cambio de la salinidad intersticial de los sitios rehabilitación, donde T-0 a T-7 corresponden a los muestreos del monitoreo de Celestún. La línea roja representa el nivel de referencia al que se aspiraba al final del proyecto.

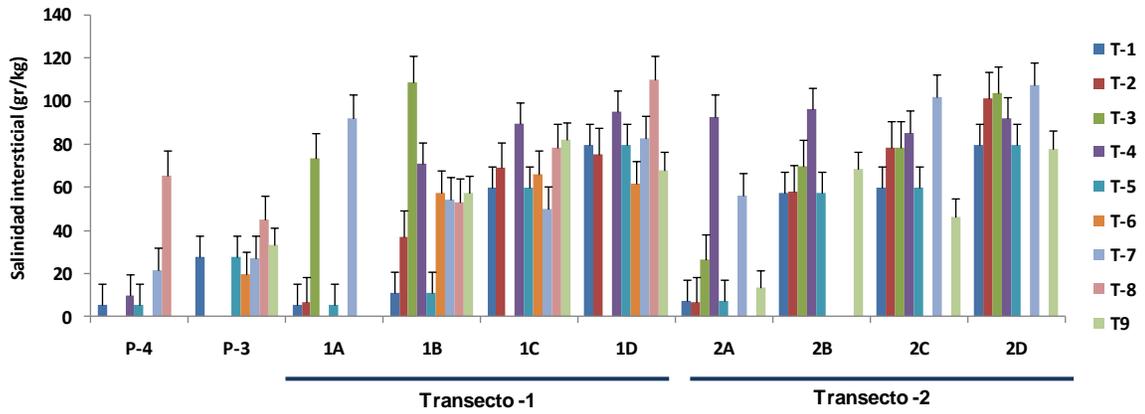
Figura 23. Cambios de la salinidad intersticial de los transectos para identificar el efecto de los pozos. Donde T-1 a T-9 corresponde los muestreos del monitoreo. P-4= es el pozo 4 y P-3= es el pozo 3 de Celestún.

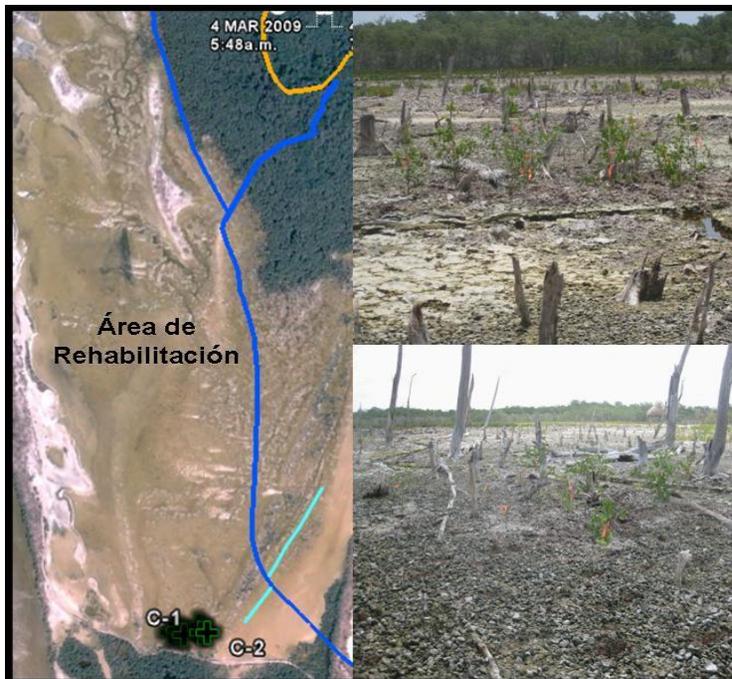
Figura 24. Centros de dispersión en la zona de rehabilitación de la localidad de Celestún.

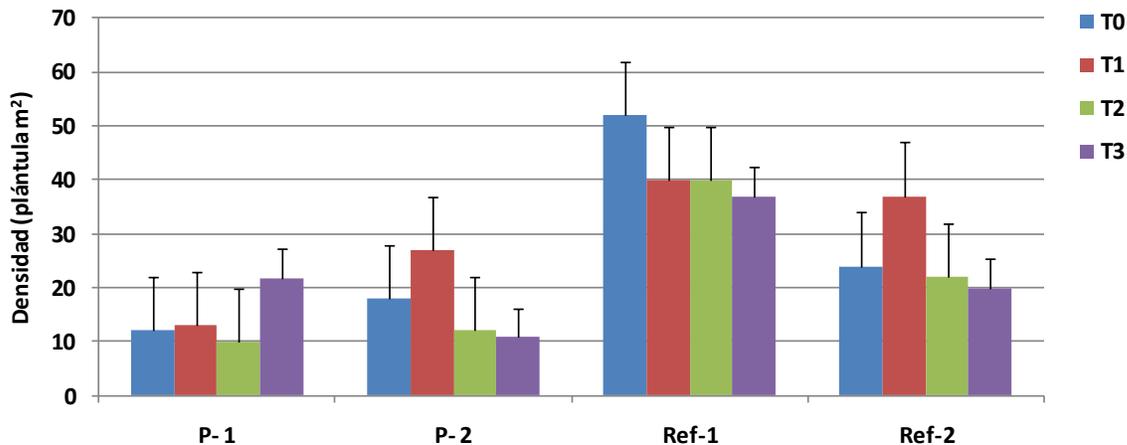
Figura 26. Monitoreo de la densidad de plántulas en los sitios de rehabilitación y de referencia de la localidad de Celestún. P-1=parcela 1, P-2=parcela 2, Ref-1=referencia 1 y Ref-2=referencia 2.

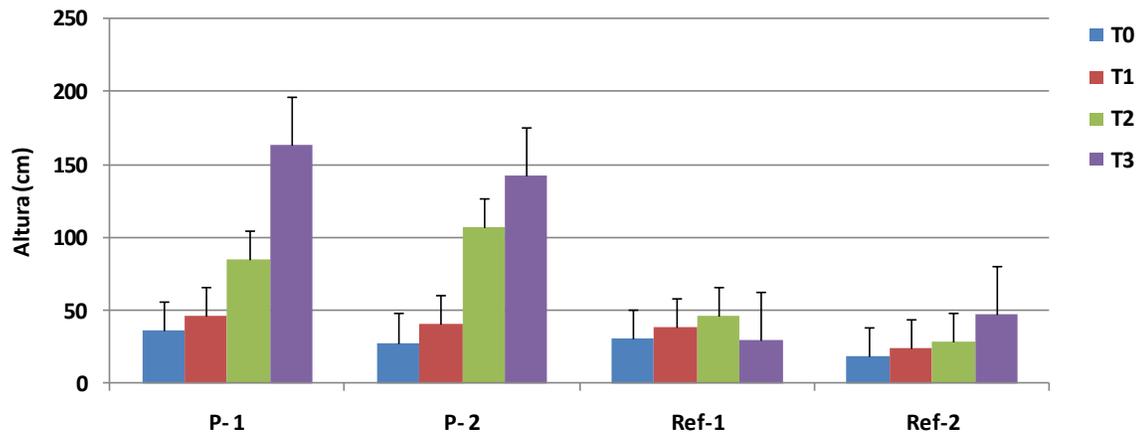
Figura 27. Altura de las plántulas de manglar en cada tiempo de muestreo en Celestún. P-1=parcela 1, P-2=parcela 2, Ref-1=referencia 1 y Ref-2=referencia 2.

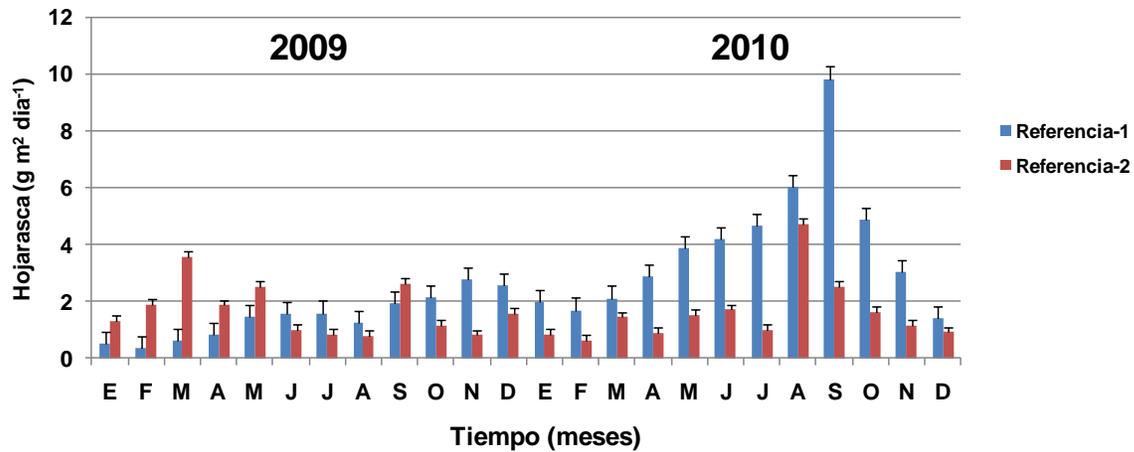
Figura 28. Monitoreo de la productividad de hojarasca en el manglar de Referencia 1 y 2 de la localidad de Celestún.

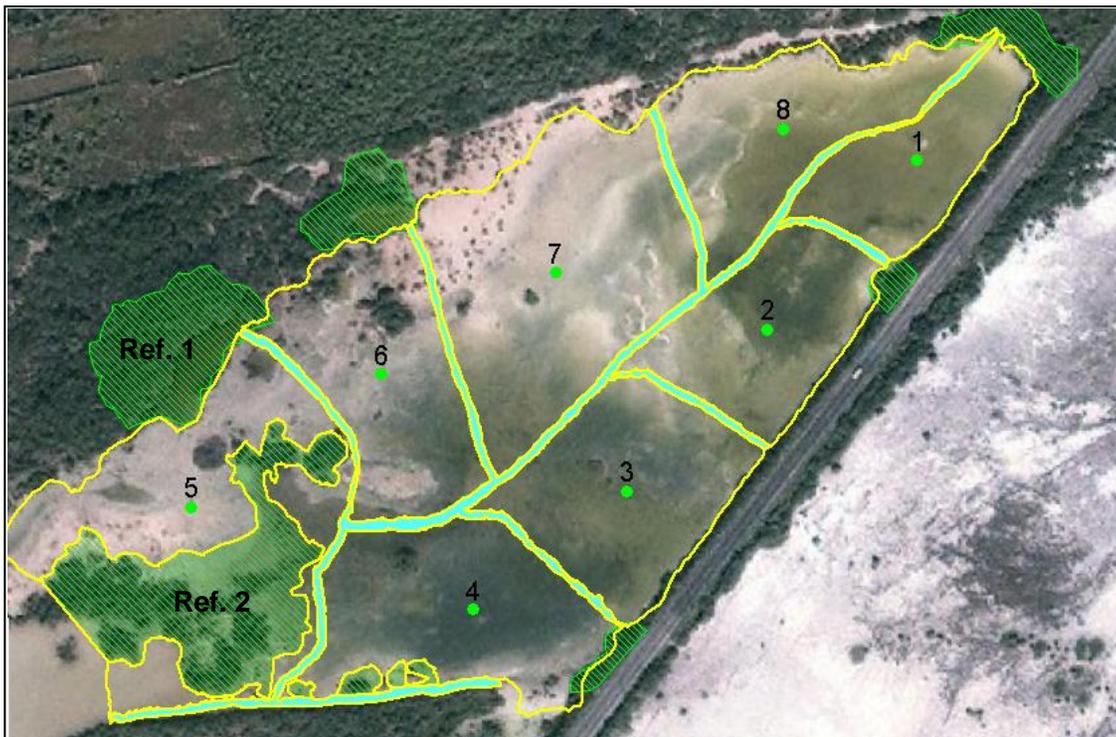
Figura 29. Ubicación de los sitios en los que se encuentra dividida la zona de rehabilitación en puerto Progreso.
