Informe final* del Proyecto GH009
Rehabilitación de manglares en el estado de Yucatán sometidos a diferentes condiciones hidrológicas y nivel de impacto: el caso de Celestún y Progreso

Informe Técnico Final GH009

REHABILITACIÓN DE MANGLARES EN EL ESTADO DE YUCATÁN SOMETIDOS A DIFERENTES CONDICIONES HIDROLÓGICAS Y NIVEL DE IMPACTO: EL CASO DE CELESTÚN Y PUERTO PROGRESO

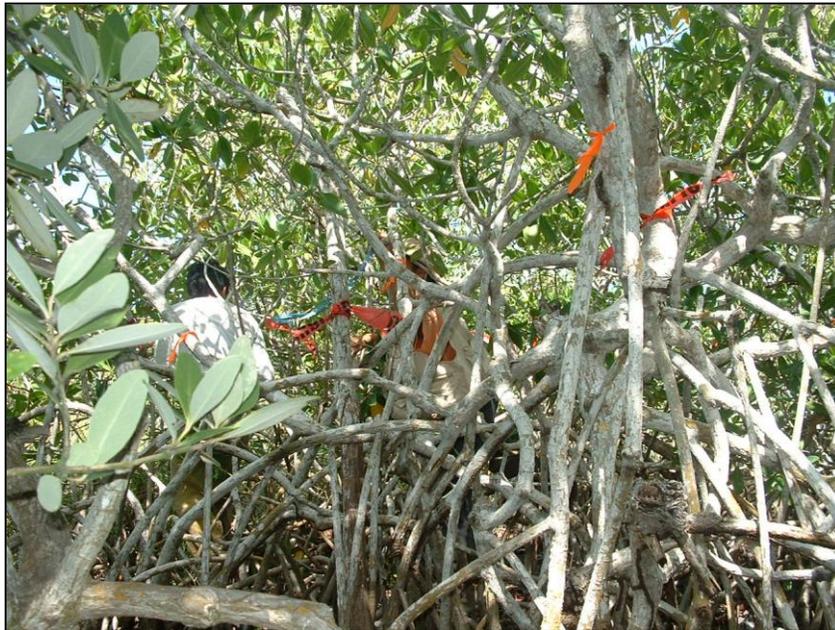
Figura 30. Medición de las variables estructurales del manglar en los sitios de referencia de puerto progreso.

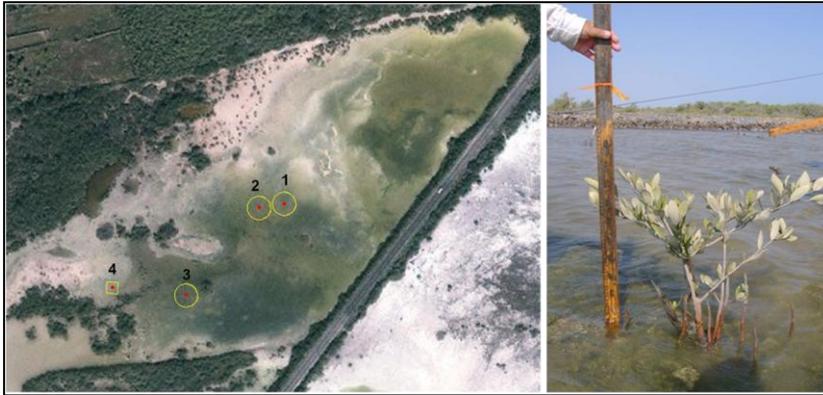
Figura 31. Localización de las parcelas para la determinación de la regeneración natural, y ejemplo de la medición de los juveniles.

Regeneración potencial: Se establecieron cuatro parcelas de plántulas y juveniles. Tres de ellas circulares con radio de 10 m y una cuadrada de 10 x 10m (Fig. 31). Las parcelas 1 y 2 se consideran réplicas para la medición de plántulas y corresponde a un sitio con alto grado de deterioro, en el caso de la parcela 3 es un sitio en donde se observaron plántulas al inicio del proyecto, y por último la parcela 4 que corresponde a un manglar en buen estado de conservación y con regeneración natural.

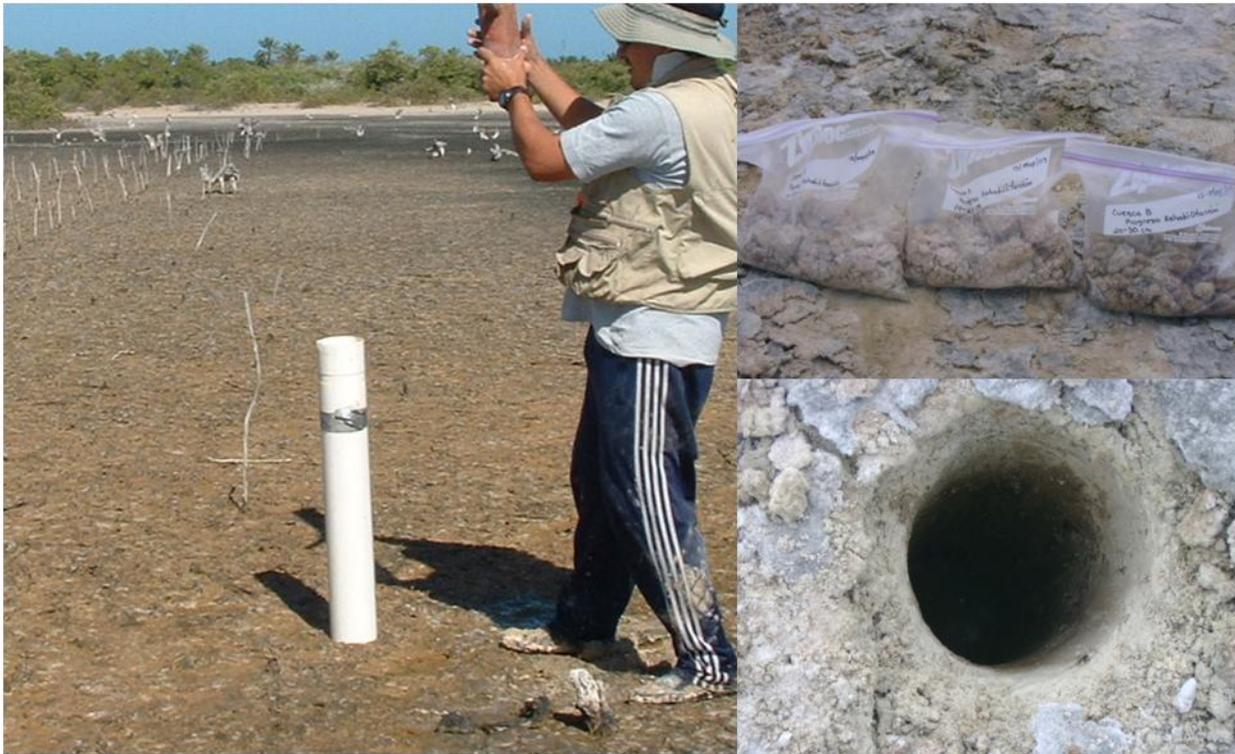
Figura 33. Toma de núcleos para la determinación de las características del suelo.

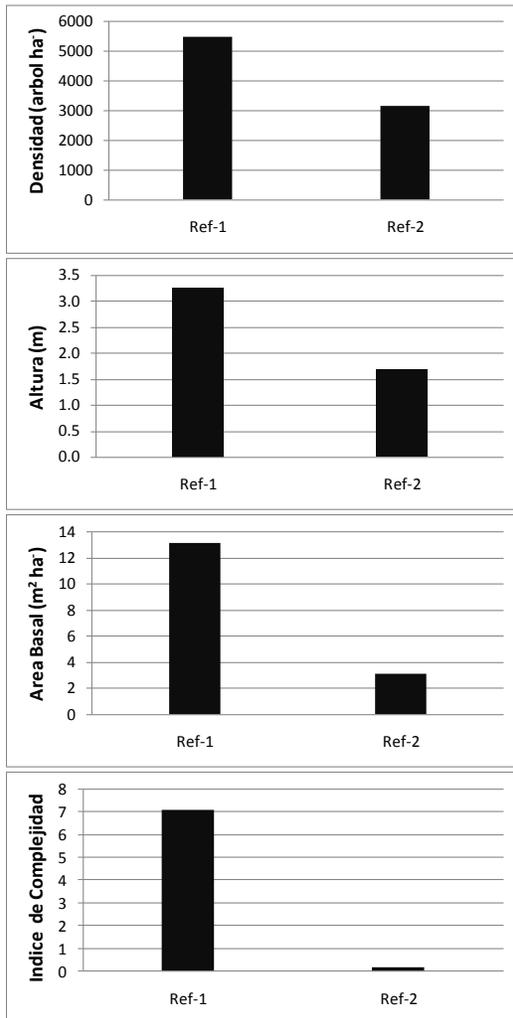
Figura 34. Variables estructurales de los sitios de Referencia 1 y 2 de la zona de rehabilitación de la localidad de puerto Progreso.

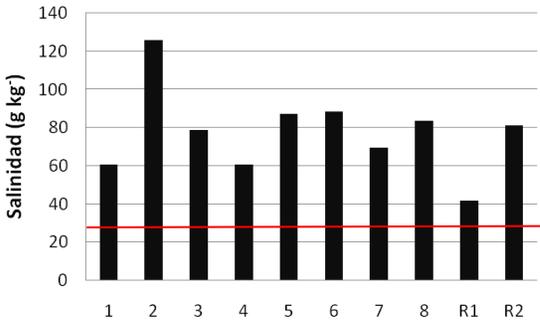
Figura 35. Salinidad intersticial de todos los sitios de la zona de rehabilitación en puerto progreso. La línea roja representa el valor de referencia al que se aspiraba llegar al final del periodo de monitoreo que el proyecto abarcaba.

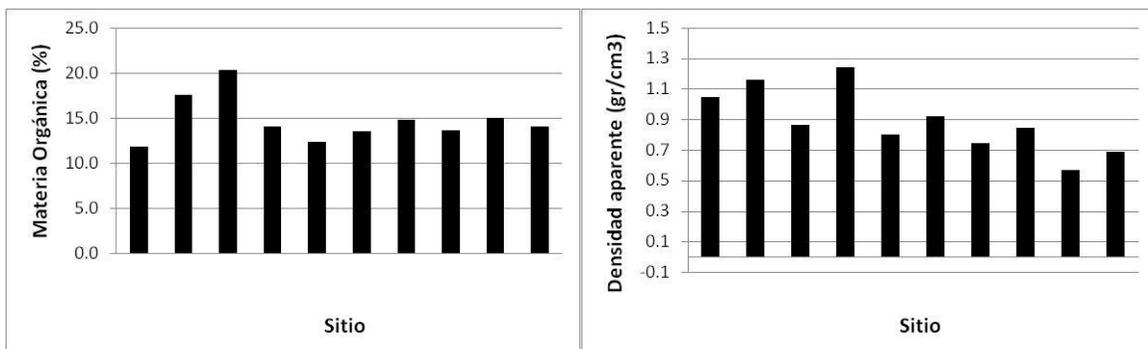
Figura 36. Contenido de materia orgánica y densidad del suelo en los sitios de la zona de rehabilitación de puerto Progreso.

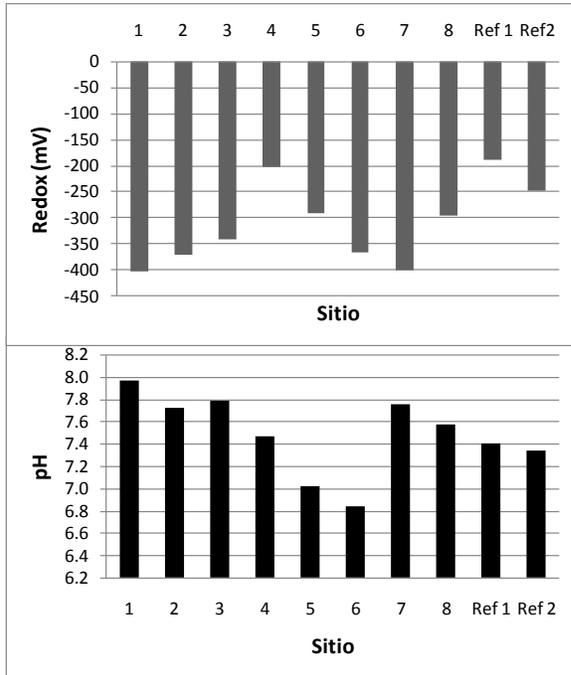
Figura 37. Valores de Redox y pH de los sitios en la zona de rehabilitación de puerto Progreso.

Los valores tan negativos de redox (<-250 mV) sugieren que los procesos de degradación de materia orgánica están sucediendo en condiciones de anaerobiosis extrema. El olor a ácido sulfhídrico no es sorprendente y es probable que en los sitios de -400 mV la producción de metano por reducción de los carbonatos se esté llevando a cabo, por lo que este sitio degradado estaría contribuyendo a la producción de gases invernadero en caso de no favorecer su rehabilitación.

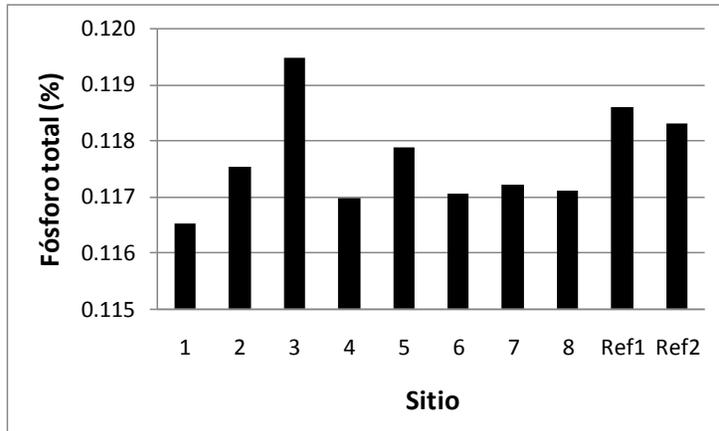
Figura 39. Concentración de fósforo total en el suelo de manglar de los sitios de puerto Progreso.

Fósforo total del suelo: Los bosques de manglar asociados con sedimentos carbonatados donde el aporte de nutrientes alóctonos es mayor para nitrógeno y bajo para fósforo, este último podría ser limitante para el desarrollo y recuperación de los manglares en la zona de rehabilitación. En la mayoría de los sitios de rehabilitación el contenido de PT es $<0.12\%$. El sitio 3 fue donde se registro el % más alto de fósforo total 0.119% (Fig. 39), sugiriendo que podría ser un sitio para el establecimiento de centros de dispersión.

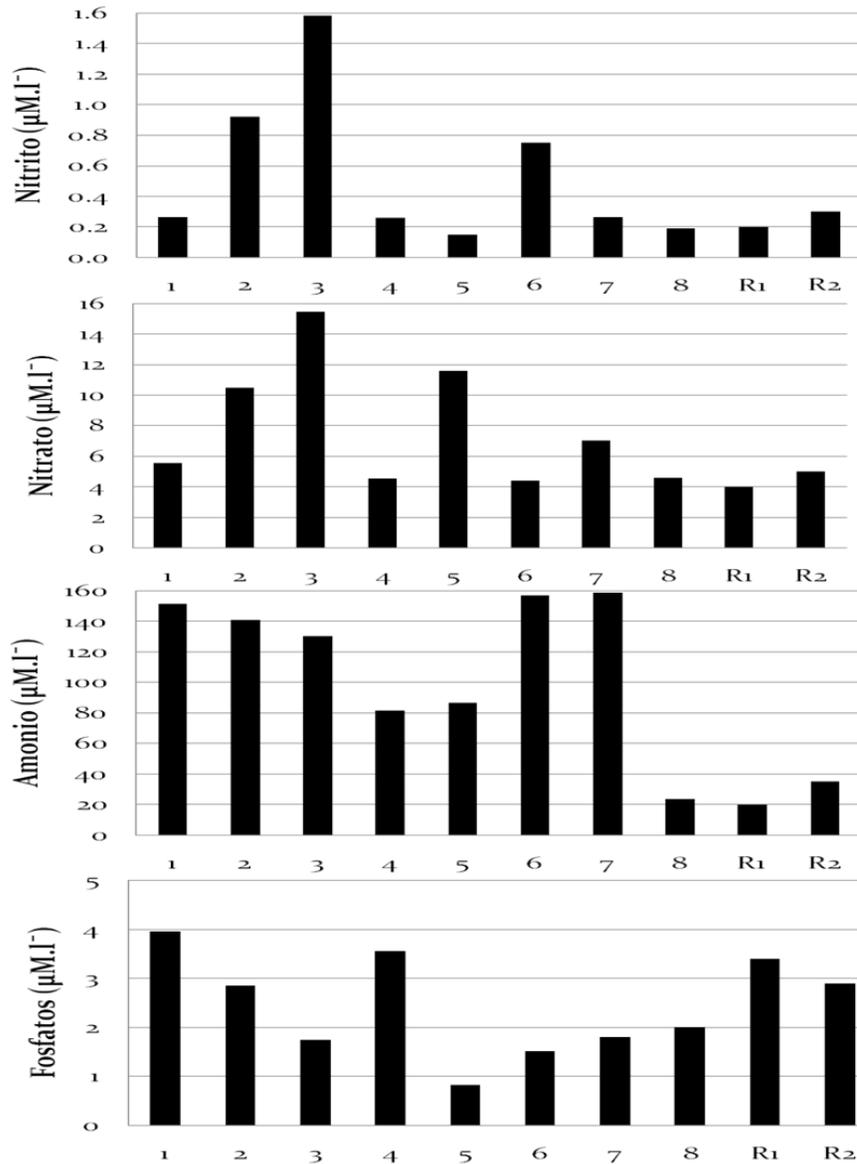
Figura 40. Nitritos, nitratos, amonio y fosfatos en agua intersticial de los sitios de la zona de rehabilitación.

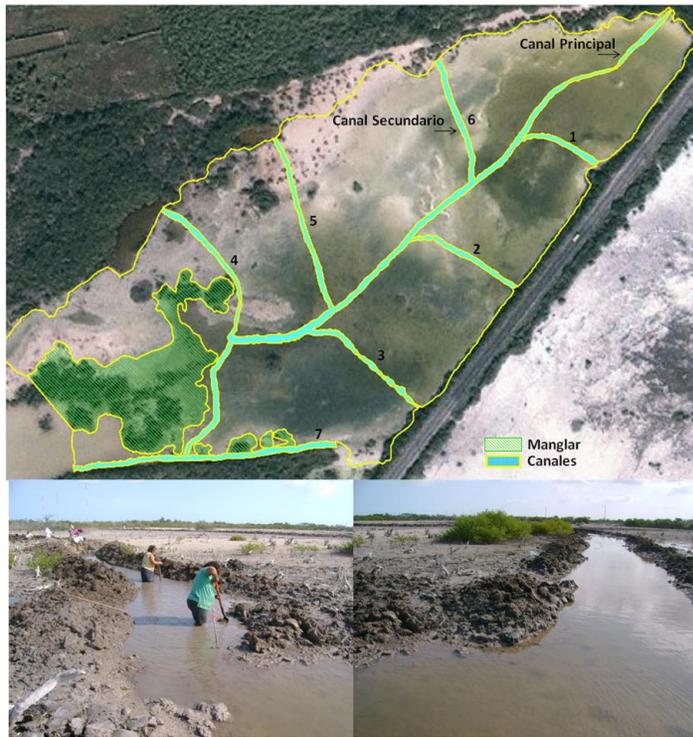
Figura 41. Mapa de la ubicación de la construcción de canales: primario y secundarios. También se muestra imágenes durante y después de su construcción.

2-Construcción de canales para reintroducir agua a la zona de rehabilitación: Se realizó un canal principal que inicia en la parte sur y que conecta con la laguna de Chelém y finaliza al norte del área de estudio: Este canal principal cuenta con 556 m de largo, 3 m de ancho y 0.6 m de profundidad; asimismo se excavaron 7 canales secundarios que suman 637 m de longitud, de 1.20 m de ancho por 0.6 m de profundidad (Fig. 41), sumando un total de 1513 m de canales. De acuerdo a lo anterior, las metas de las acciones propuestas fueron superadas significativamente, esto en parte de la negociación con los grupos locales que están realizando el trabajo de rehabilitación hidrológica. A estos canales se le tuvo que dar mantenimiento en tres ocasiones durante el período del proyecto. Las condiciones del sitio y su estado previo eran muy adversas, ya que éste fue lugar de depósito de sedimentos de actividades de dragado del puerto de Yucalpeten.

1-Acondicionamiento de áreas hipersalinas para reforestación: En los sitios donde se han realizado obras de restauración como la apertura de canales, se han establecido estaciones discretas para la medición de salinidad en agua intersticial y temperatura. Con el monitoreo de éstas estaciones se consideraron áreas específicas para realizar el experimento de regeneración inducida a través de centros de dispersión.

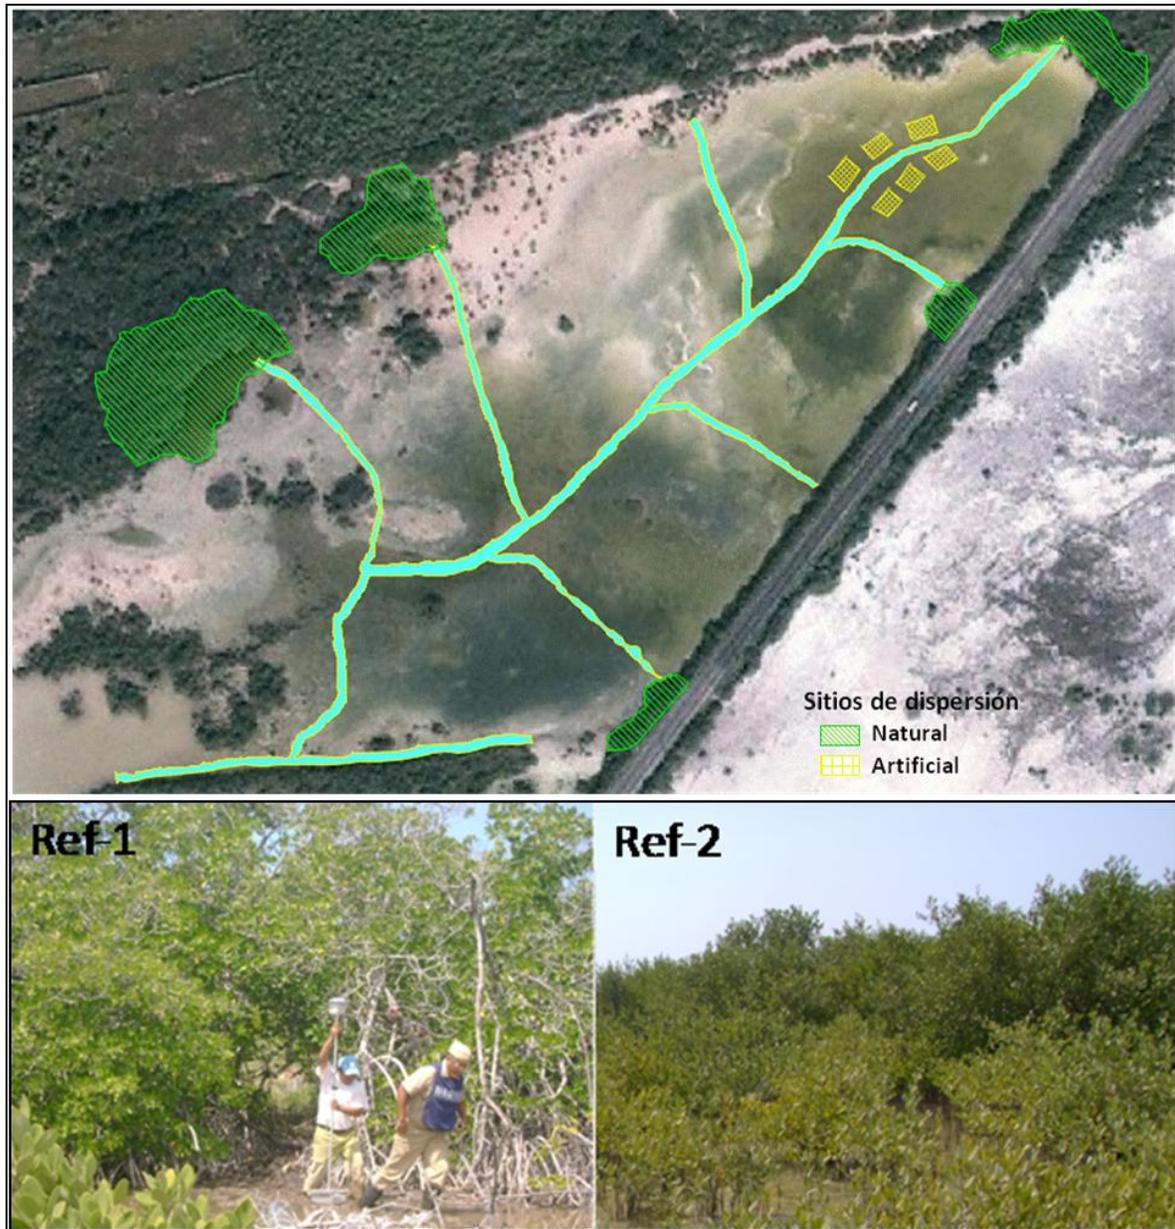
Figura 42. Ubicación de los sitios para la colecta de propágulos y experimentos de regeneración inducida. También se muestran algunas imágenes del tipo de manglar predominante que servirá de fuente de propágulos.

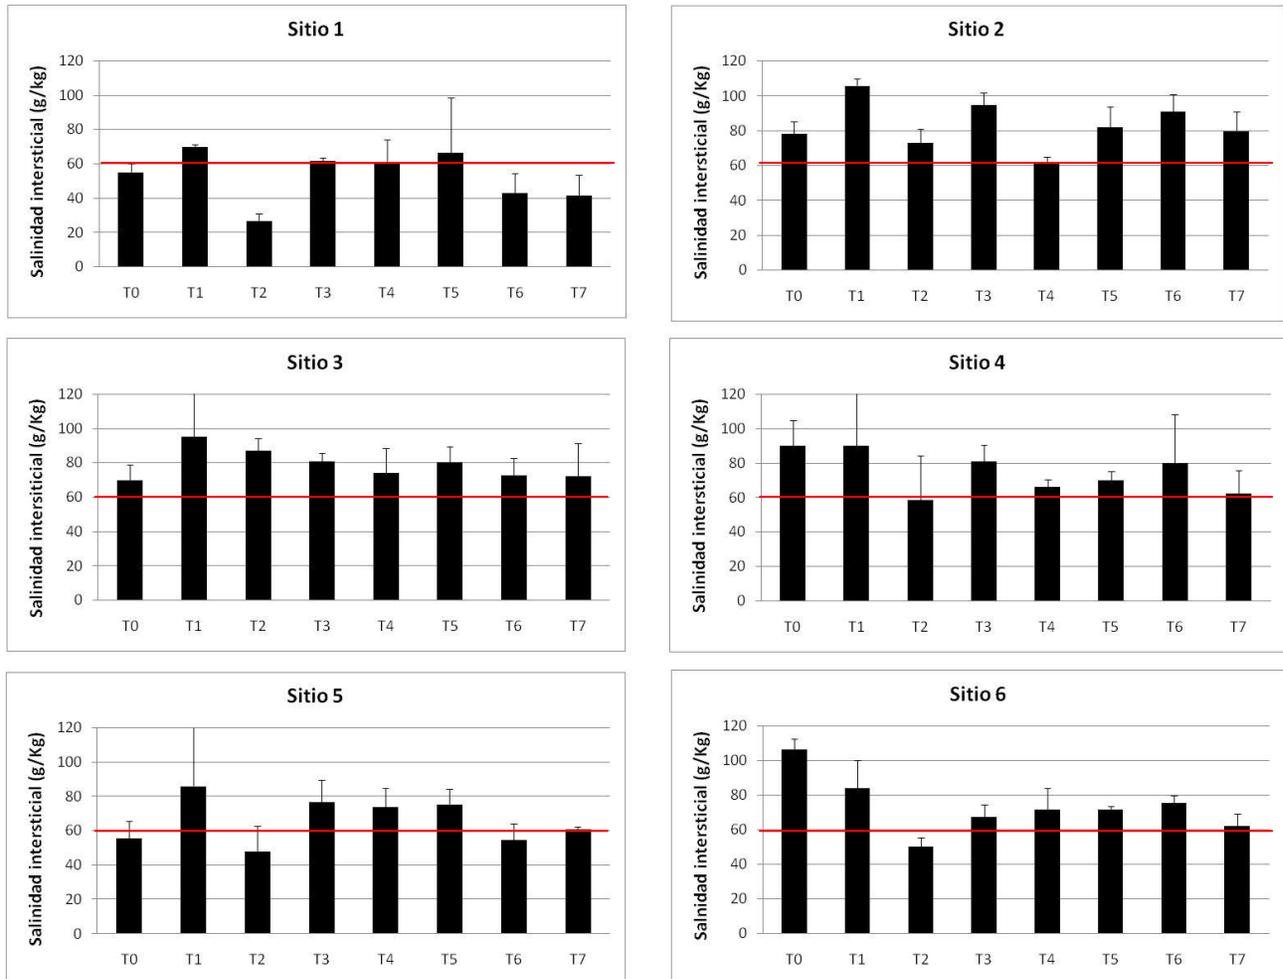
Figura 43. Salinidad intersticial de los sitios rehabilitación de puerto Progreso, donde T0 (Noviembre 2008) a T7 (Noviembre 2010). La línea roja representa el nivel de referencia al que se aspiraba al final del proyecto.

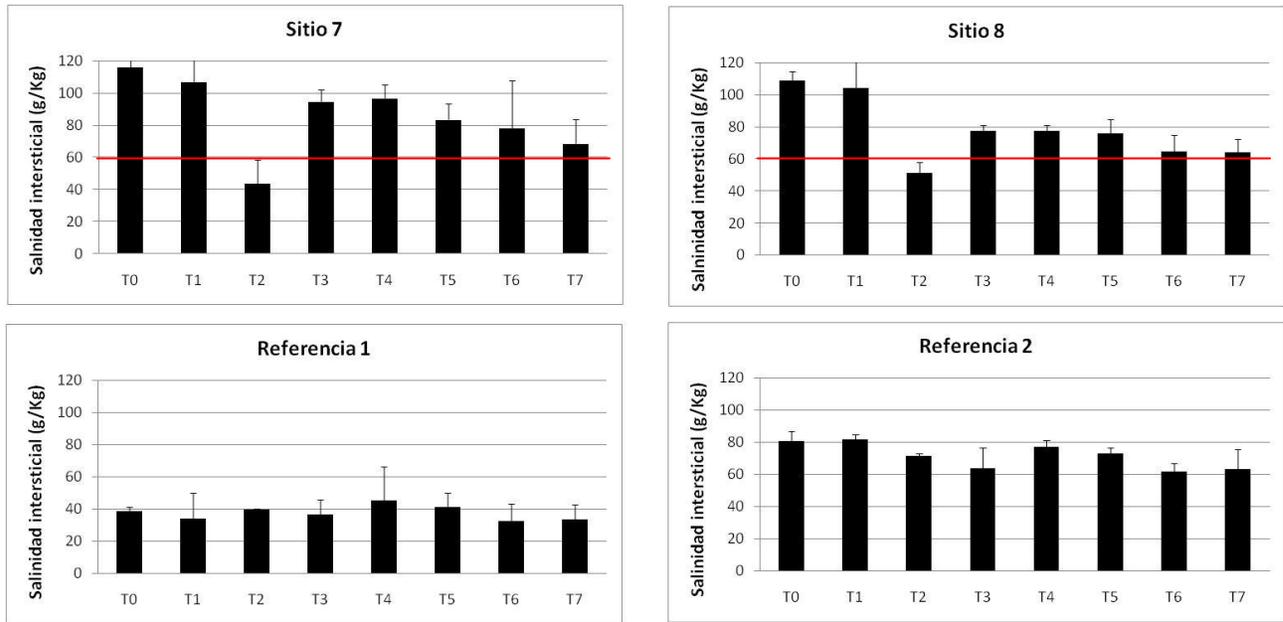
Figura 44. Salinidad intersticial de los sitios rehabilitación de puerto progreso, donde T0 (Noviembre 2008) a T7 (Noviembre 2010). La línea roja representa el nivel de referencia al que se aspiraba al final del proyecto.

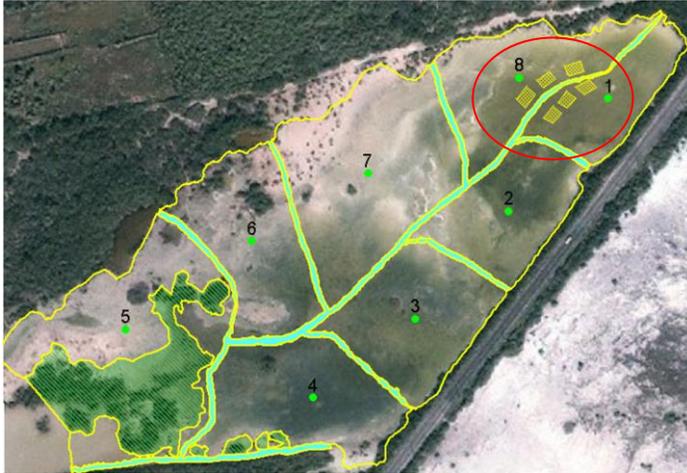
Figura 45. Ubicación de los centros de dispersión en la zona de rehabilitación de la localidad de puerto Progreso (círculo rojo).

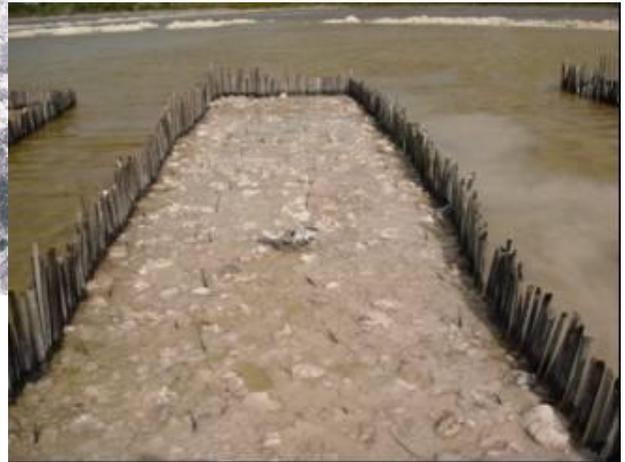
Figura 46. Centros de dispersión en Puerto Progreso.

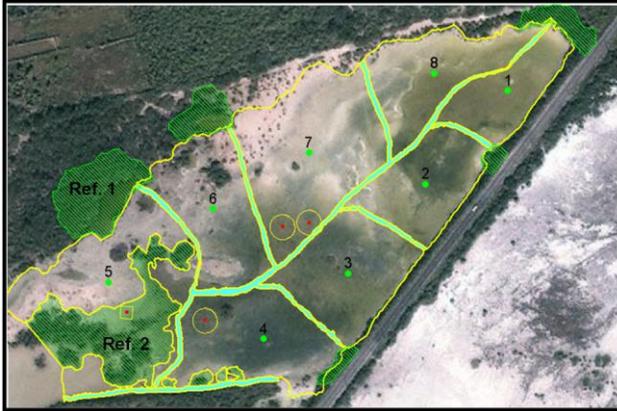
Figura 47. Ubicación del Área de Rehabilitación de puerto progreso.

VIII.3 Regeneración de la Vegetación. Los sitios de referencia son bosques mono específicos, el sitio de referencia 1 (Ref. 1) es dominado por *Rhizophora mangle*, mientras que el sitio de referencia 2 (Ref. 2) lo es *Avicennia germinas* (Fig. 47). En los sitios Ref. 2, 4 y 7 fueron en los que

en el inicio del proyecto se establecieron parcelas para el monitoreo de la regeneración natural favorecida por las acciones de rehabilitación hidrológica.

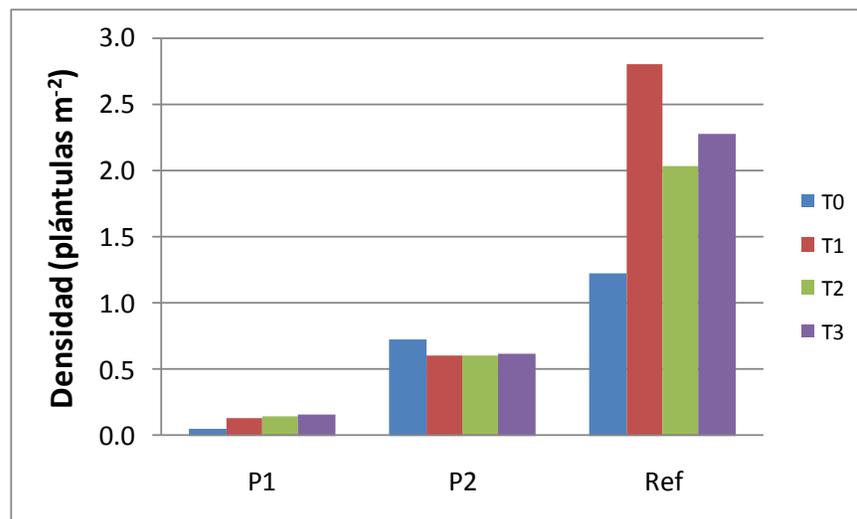
Figura 48. Densidad de plántulas en los sitios de rehabilitación por tiempo de la localidad de puerto Progreso. P-1=parcela 1, P-2=parcela 2 y Ref=referencia.

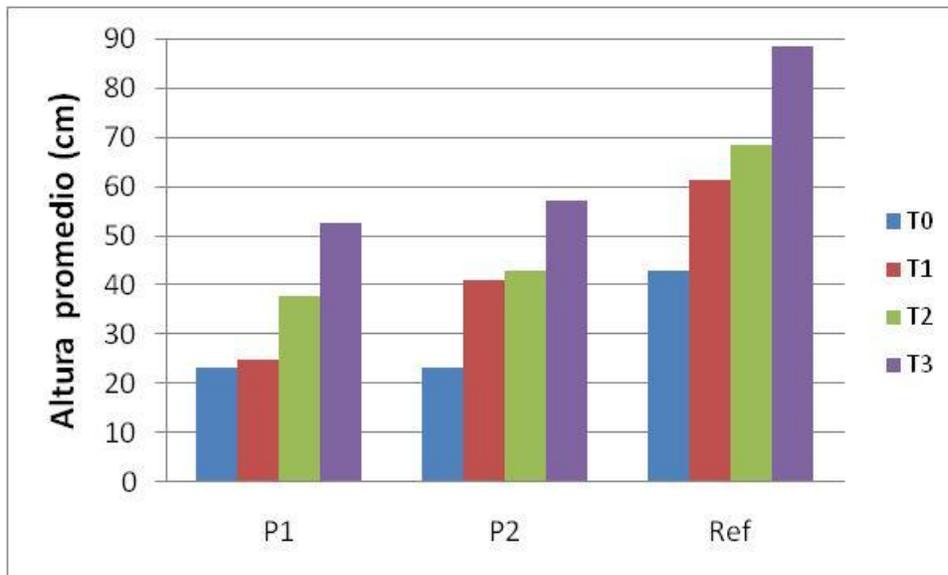
Figura 49. Altura de las plántulas de manglar por tiempo en la zona de rehabilitación en puerto Progreso. P-1=parcela 1, P-2=parcela 2 y Ref=referencia.

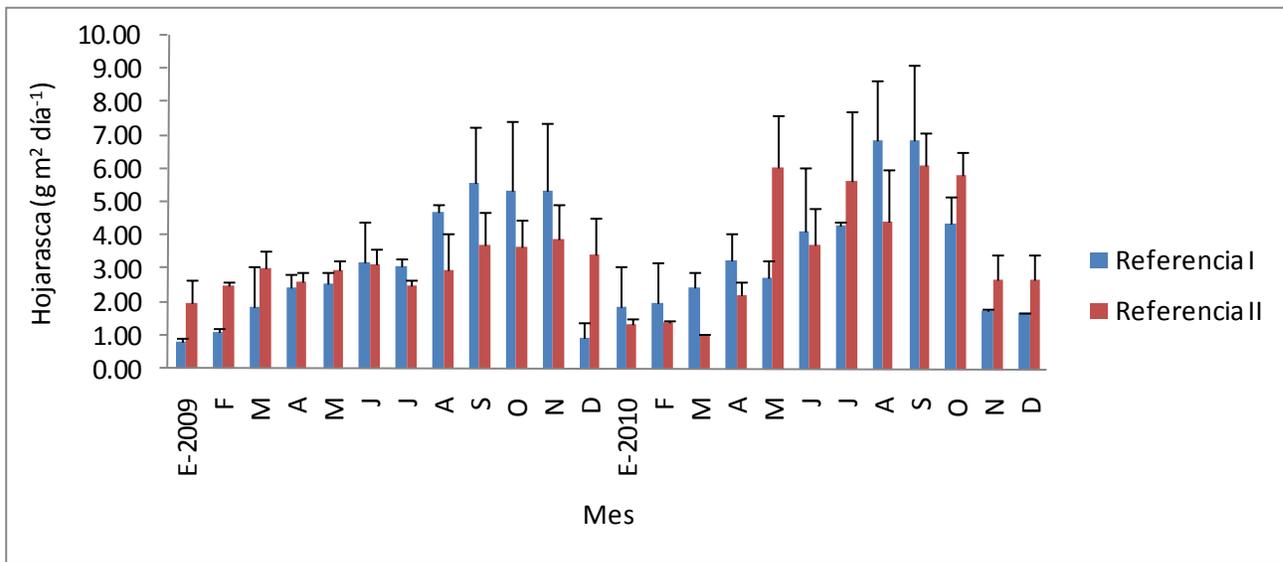
Figura 50. Variabilidad anual en la caída de hojarasca de Puerto Progreso en cada una de las parcelas. (Período de E=enero a O=octubre).

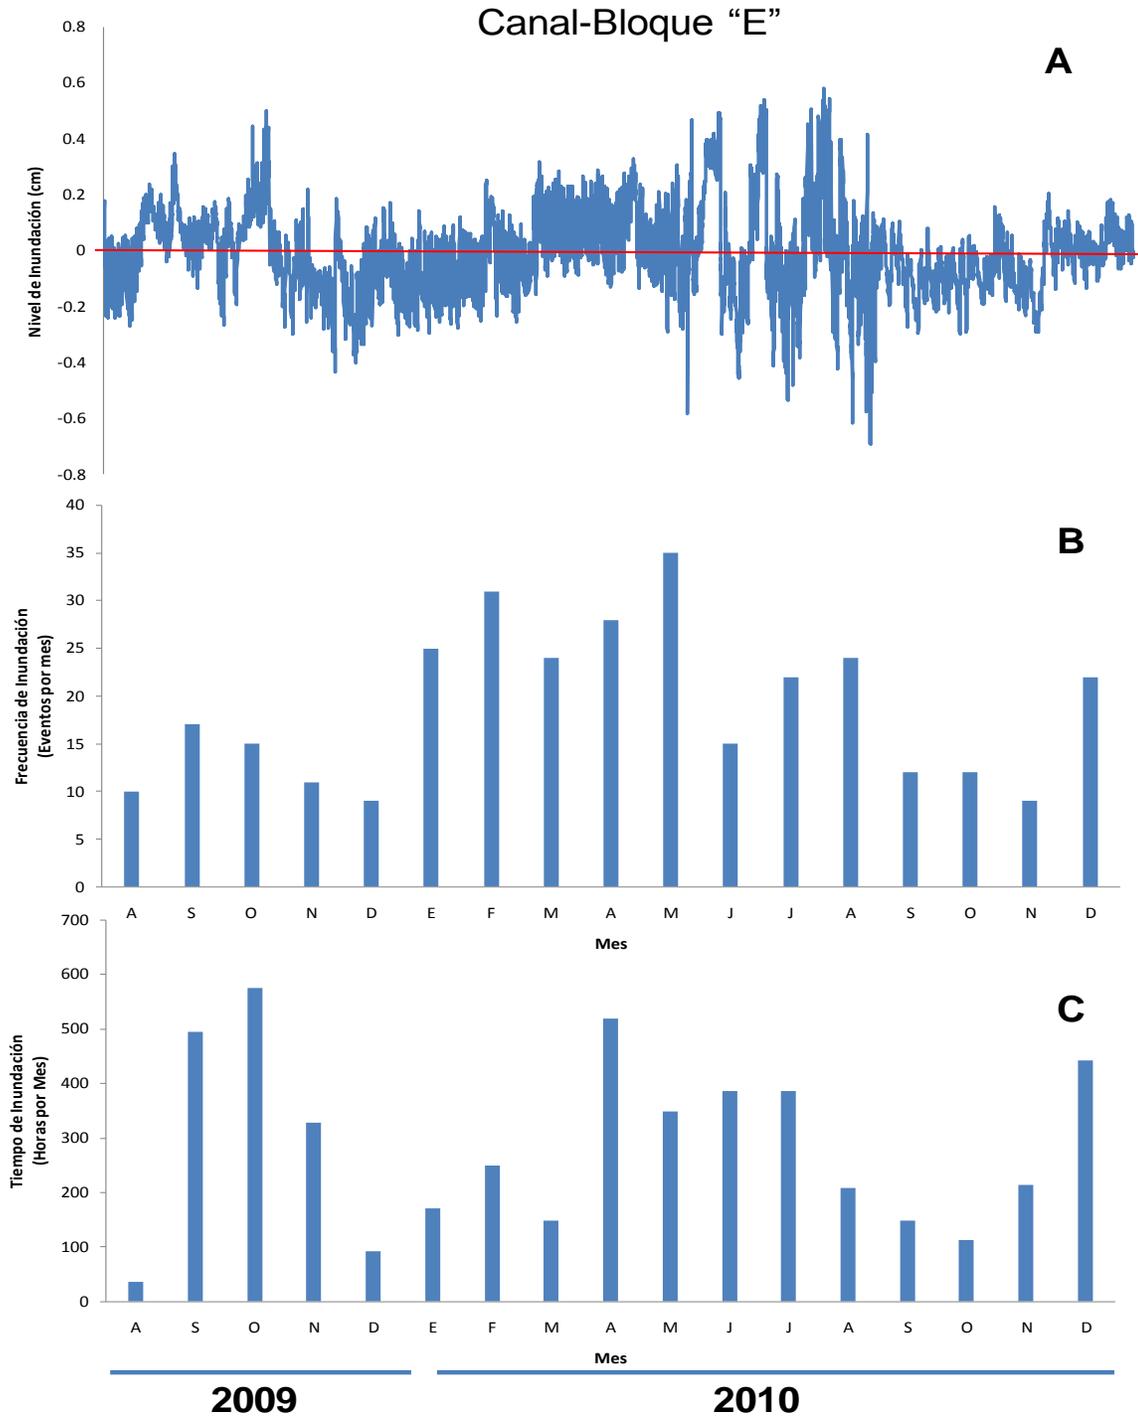
Figura 51. Nivel de inundación (A), tiempo de inundación (B) y frecuencia de inundación (C) en el Canal del Bloque "E" de la zona de rehabilitación de la localidad de Celestún.

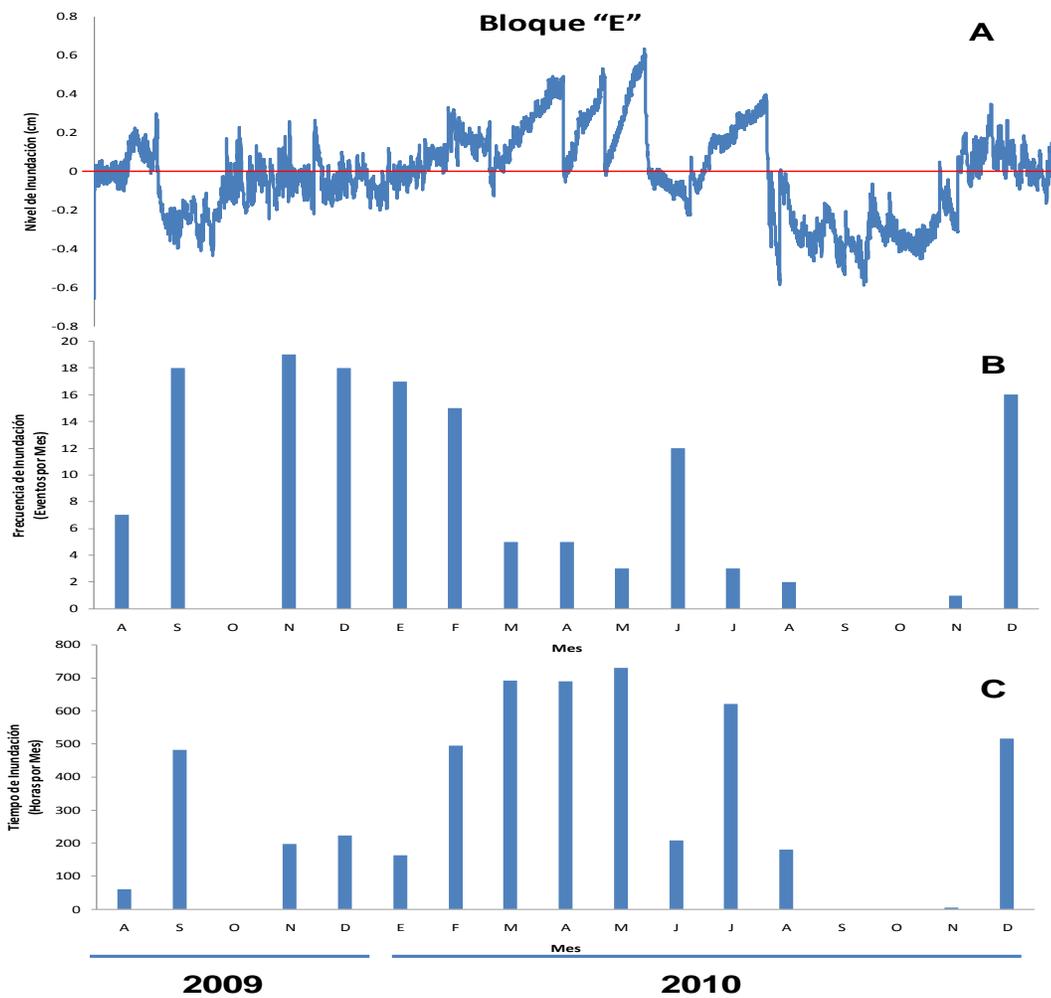
Figura 52. Nivel de inundación, tiempo de inundación y frecuencia de inundación en el Bloque “E” de la zona de rehabilitación de la localidad de Celestún.

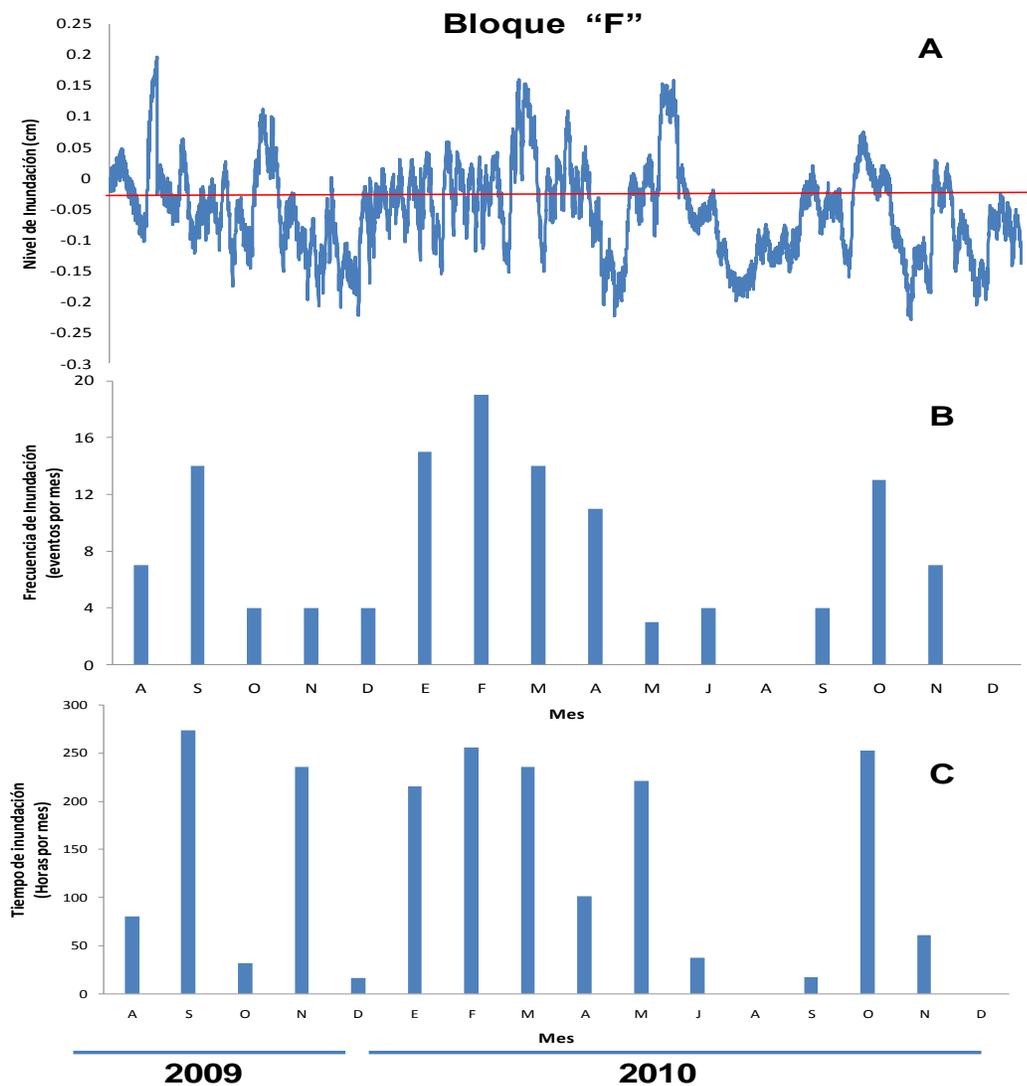
Figura 53. Nivel de inundación, tiempo de inundación y frecuencia de inundación del Bloque “F” de la zona de rehabilitación de la localidad de Celestún.

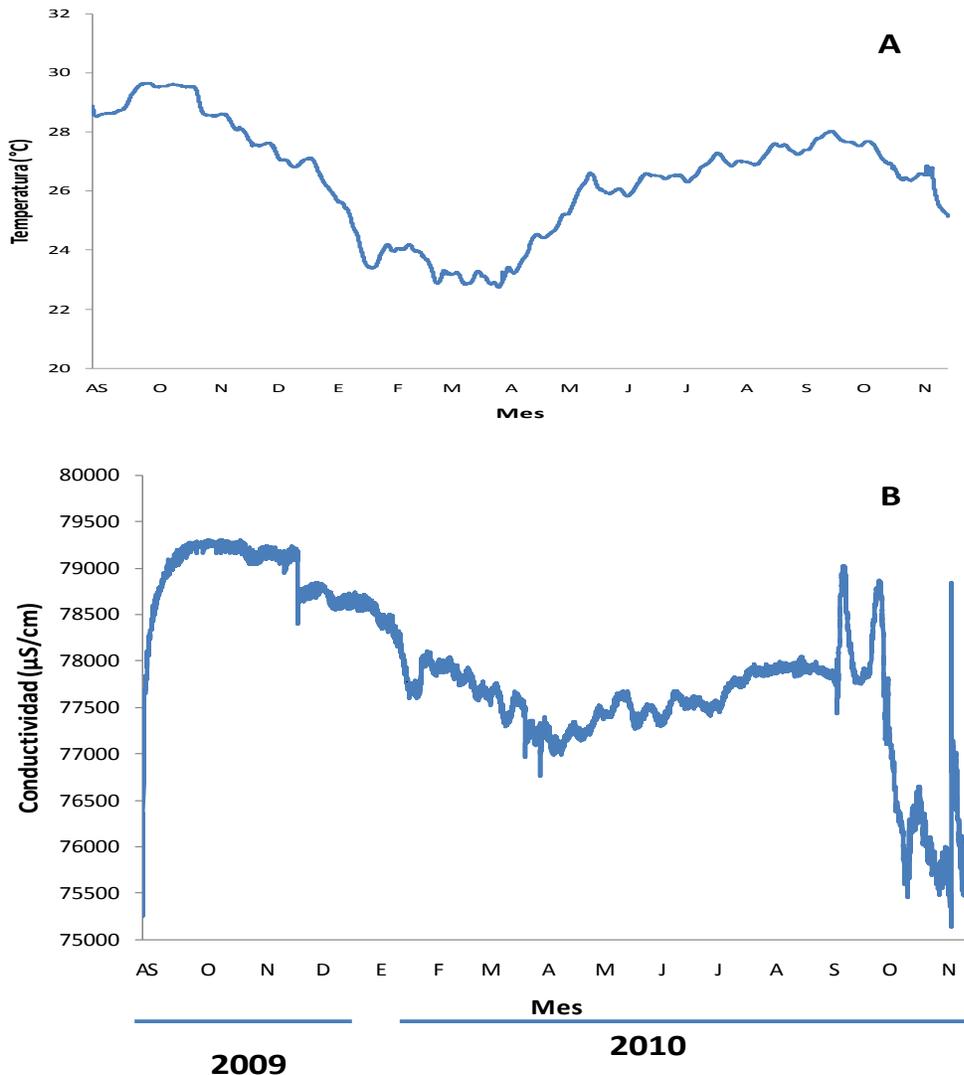
Figura 54. Temperatura y conductividad del Bloque "E" de la zona de rehabilitación de la localidad de Celestún.

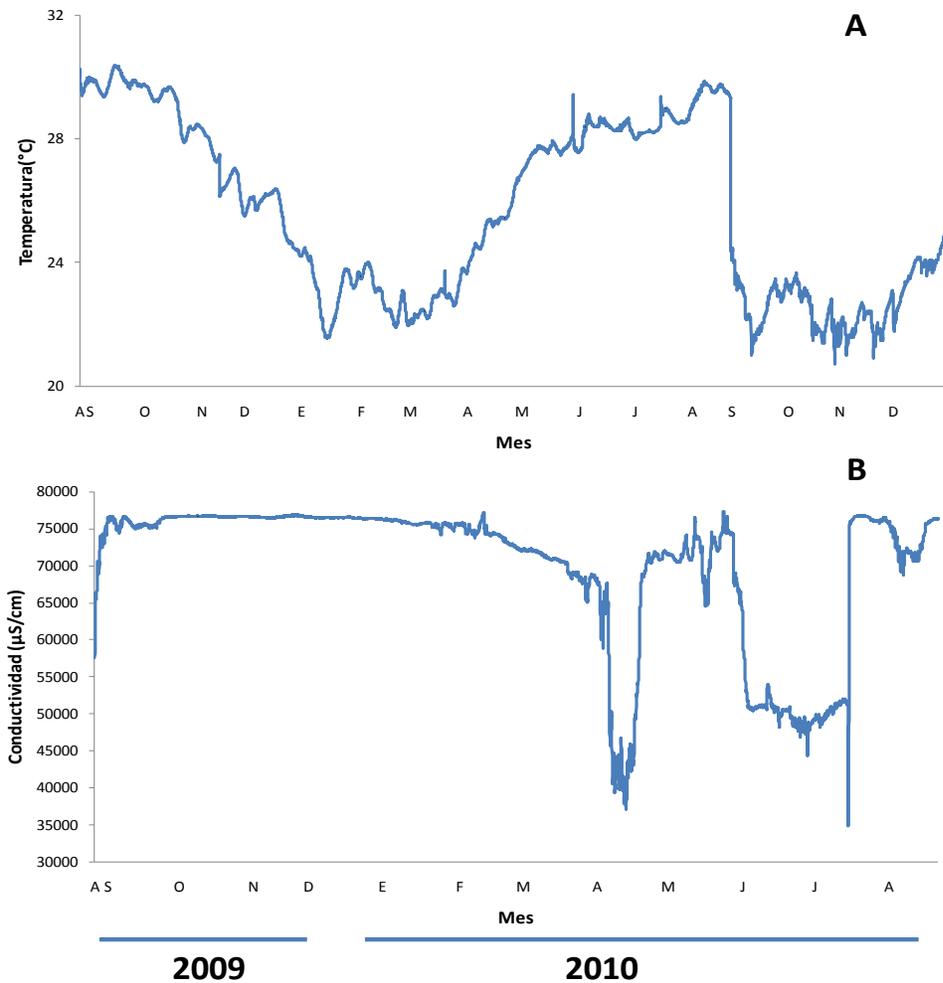
Figura 55. Temperatura y conductividad del canal presente en el Bloque “E” de la zona de rehabilitación de la localidad de Celestún.

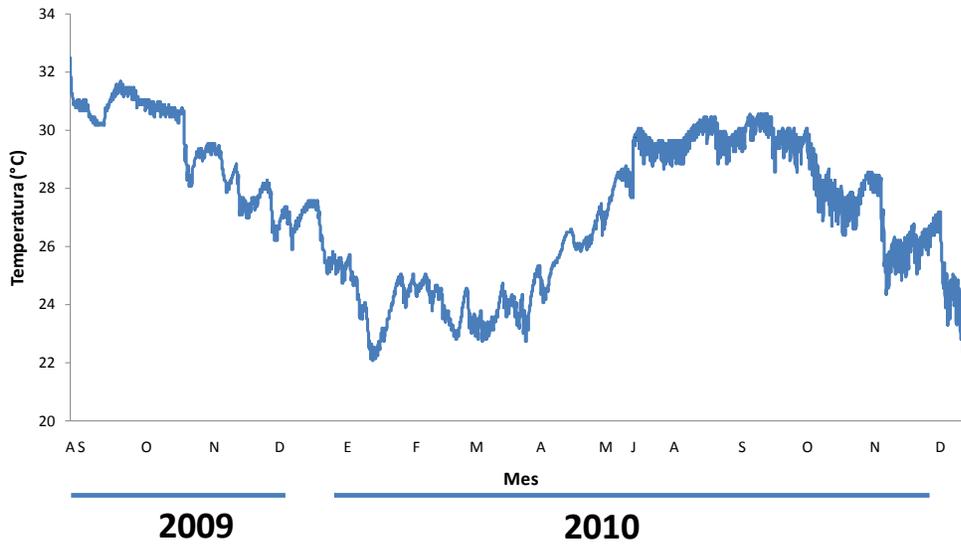
Figura 56. Temperatura del Bloque “F” de la zona de rehabilitación de la localidad de Celestún.

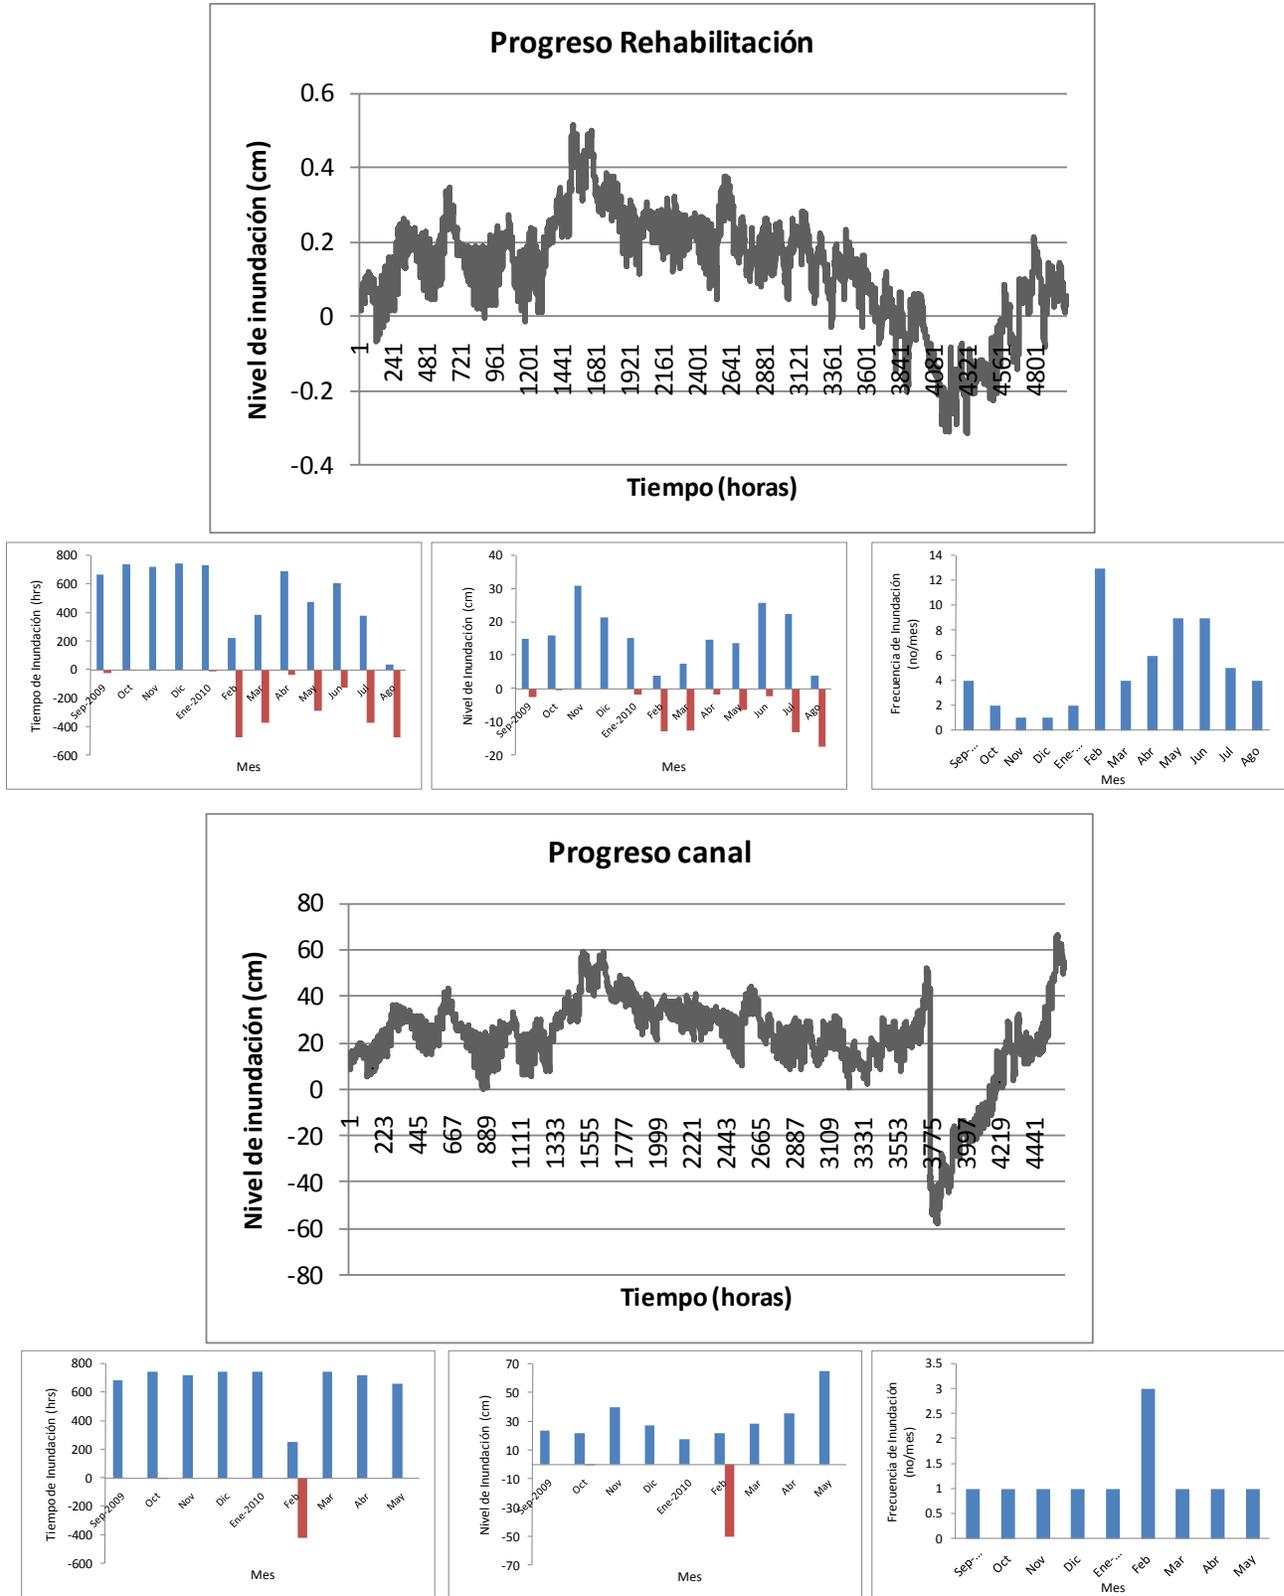
Figura 57. Variación de los niveles de inundación en un periodo de tiempo de 4800 horas de observaciones en Puerto Progreso.

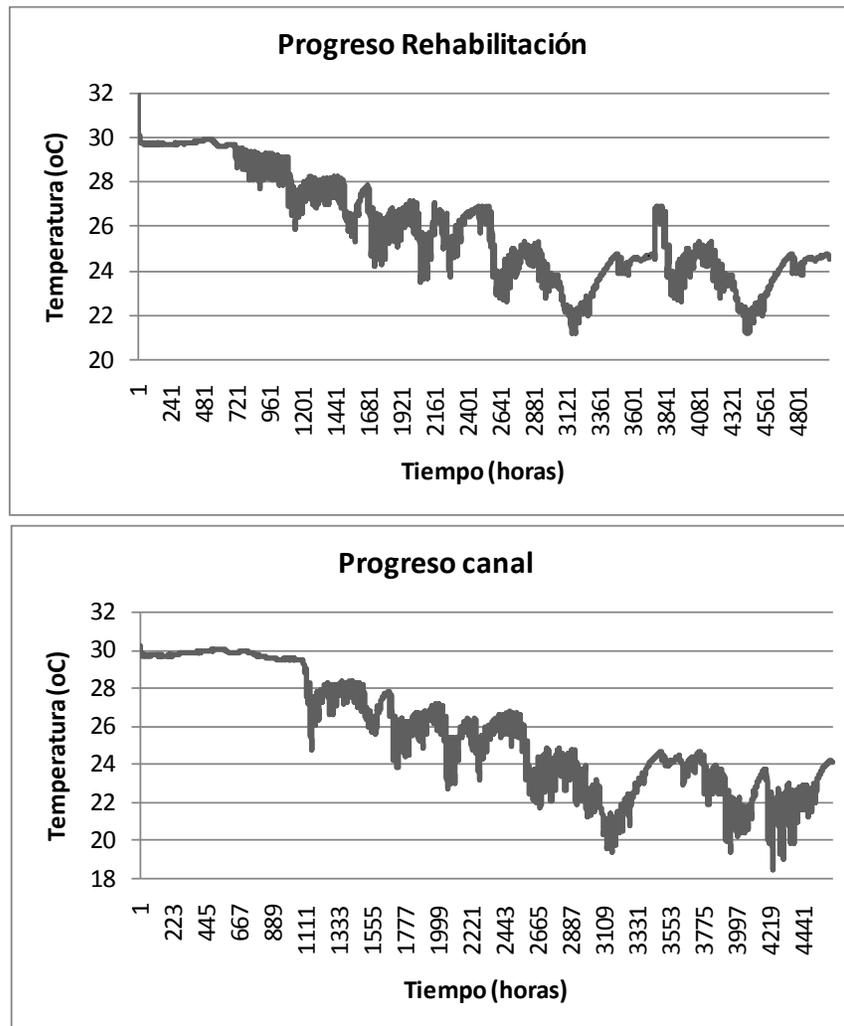
Figura 58. Variación de la temperatura en un periodo de tiempo de 4800 horas de observaciones en Puerto Progreso.

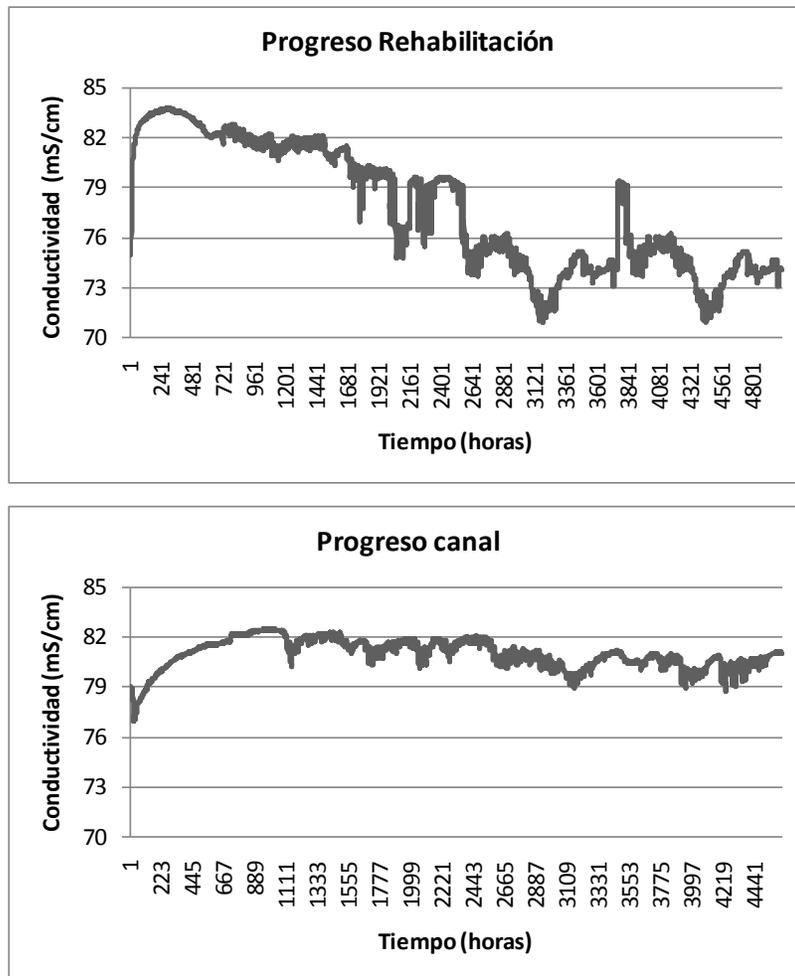
Figura 59. Variación de la conductividad en un periodo de tiempo de 4800 horas de observaciones en Puerto Progreso.
