Informe final* del Proyecto GH009
Rehabilitación de manglares en el estado de Yucatán sometidos a diferentes condiciones hidrológicas y nivel de impacto: el caso de Celestún y Progreso

Informe Técnico Final GH009

REHABILITACIÓN DE MANGLARES EN EL ESTADO DE YUCATÁN SOMETIDOS A DIFERENTES CONDICIONES HIDROLÓGICAS Y NIVEL DE IMPACTO: EL CASO DE CELESTÚN Y PUERTO PROGRESO

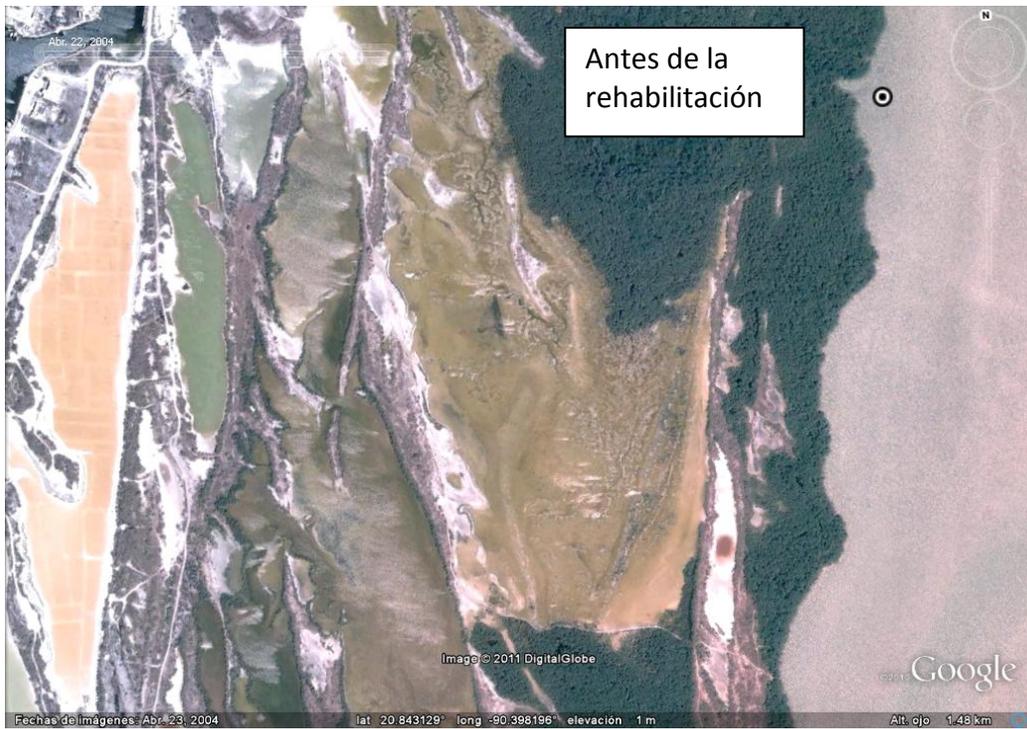
Se presentan imágenes Google en las que se pueden observar los canales construidos y los cambios en el paisaje de ambas localidades:
