Informe final* del Proyecto HS002
Restauración del área de confinamiento La Pedrera, Guadalcázar, San Luis Potosí*

***“Restauración del área de confinamiento
La Pedrera, Guadalcázar, San Luís Potosí”***

Las actividades comprendidas en el proyecto fueron: a) La contención en sitios de celda sin protección, que incluyó la conformación y contención de talud, corona y sección longitudinal de las celdas sin concluir; B) Prácticas de restauración ecológica, entre bordos y canales de desvío, inventario florístico, roturación de suelos, aplicación de composta, pastos retenedores de suelo y establecimiento de especies nativas y C) Monitoreo de la pérdida de suelos mediante la instalación de tres lotes de monitoreo de pérdida de suelo.

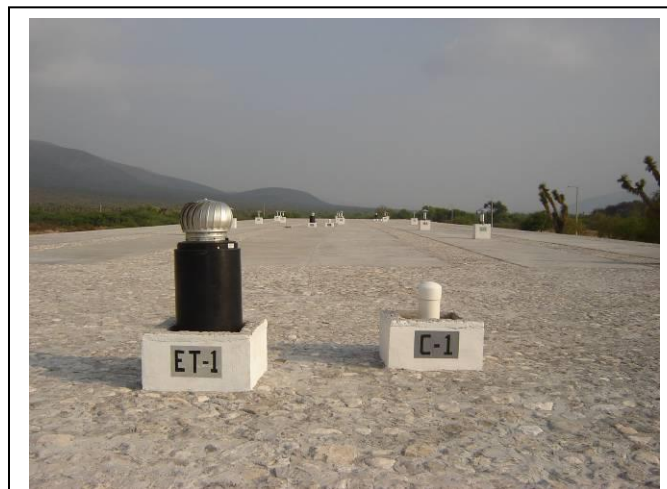
Foto 1. Vista de la celda de confinamiento de residuos peligrosos en el predio La Pedrera, S.L.P. Foto: Carlos Tvarez durante levantamiento topográfico 27/04/2009.

El predio “La Pedrera” Guadalcázar, San Luís Potosí fue utilizado durante los años 1990 y 1991 como área de confinamiento de residuos peligrosos, actualmente se encuentra clausurado, sin embargo existen tres celdas, una concluida sellada con cemento(Foto 1); un concluida vacía, sin sellar y cubierta con geomembrana; y una tercera sin concluir a cielo abierto

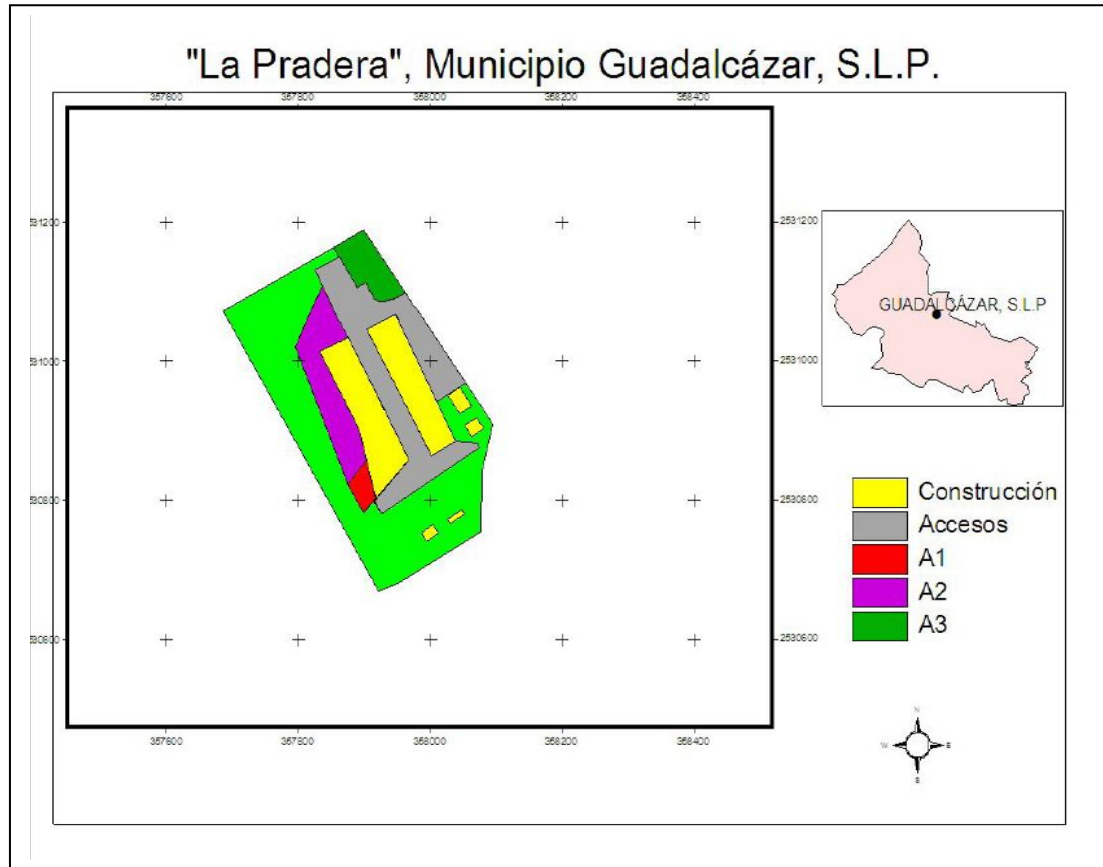
Figura 2. Croquis de localización de l área de los trabajos de restauración.

El área total del predio es de 11.52 ha, que se puede dividir en cinco zonas: Las dos primeras se refieren a las celdas, construcciones permanentes, caminos y accesos, que en suma representan 2.13 ha y tres áreas, en donde se concentraron los trabajos de restauración ecológica y que suman 9.39 ha (Figura 2).

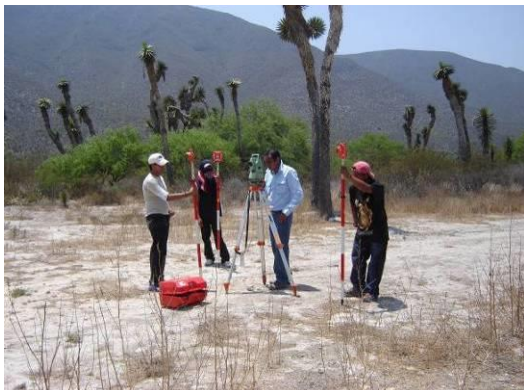
Foto 2. Brigada de levantamiento topográfico.

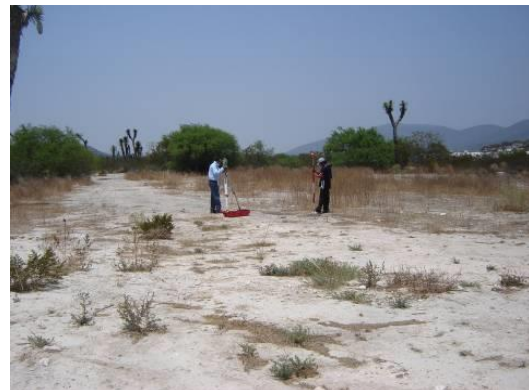
Foto 3. Levantamiento topográfico área de confinamiento.

Se generaron tres planos:1) Planta de Infraestructura del Área de Confinamiento; 2) Planta Topográfica del Área de Confinamiento y 3) Planta, perfil y secciones transversales. Los cuales se muestran en el Anexo 1.1, 1.2 y 1.3 Respectivamente.

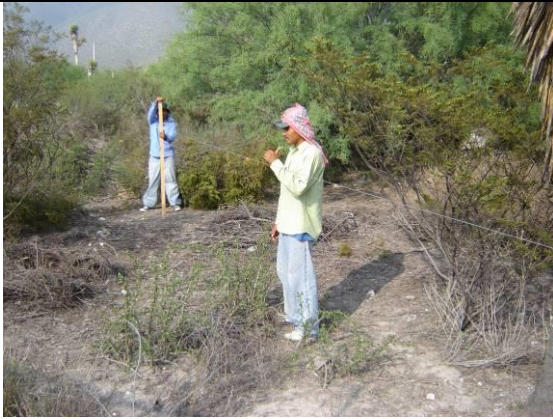
Foto 8. Trazo con nivel de manguera para los bordos y canales.

De acuerdo al diseño sobre el detalle en el Levantamiento Topográfico, se trazaron las líneas para la construcción de los bordos y canales de desvío.

Se realizaron 2436 metros lineales de bordos – canales distribuidas en 11 líneas trazadas sobre el plano topográfico detallado, mismas que coinciden con el trazo e instalación en terreno, siguiendo las curvas a nivel.

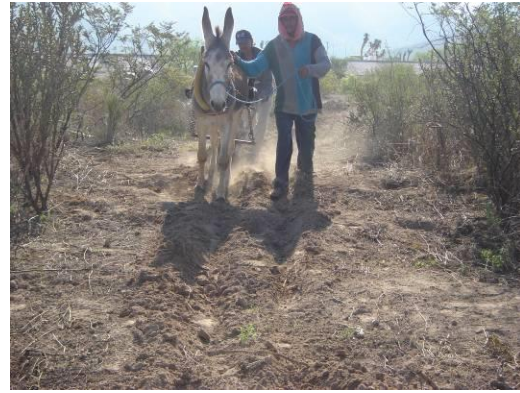
Foto 9. Primer paso con tracción animal para abrir canal de desviación.

Se abrió la línea sobre el canal con un arado de tracción animal, para posteriormente conformarlo a mano (azadón y pico) y detallarlo en su sección hidráulica. El bordo se logró compactarlo, se aplicó composta y se sembró pasto bermuda sobre el talud exterior del bordo, con lo que se asegura su estabilidad y protege contra deformaciones por erosión.

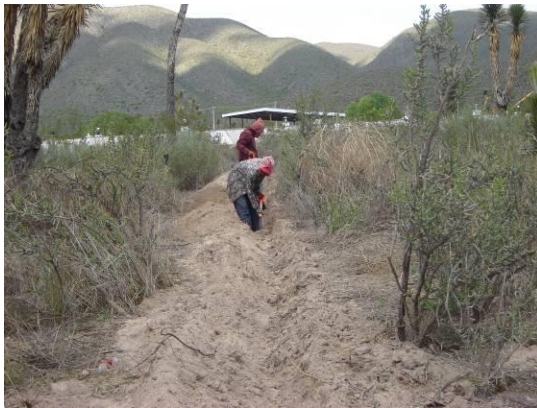
Foto 10. Conformación a mano del canal y bordo

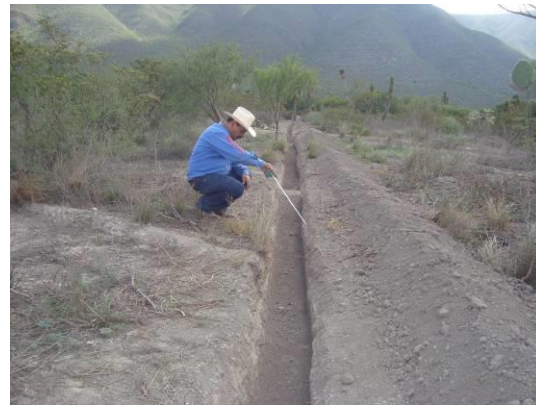
Foto 11. Canal y bordo concluido y estabilizado con composta y pasto.

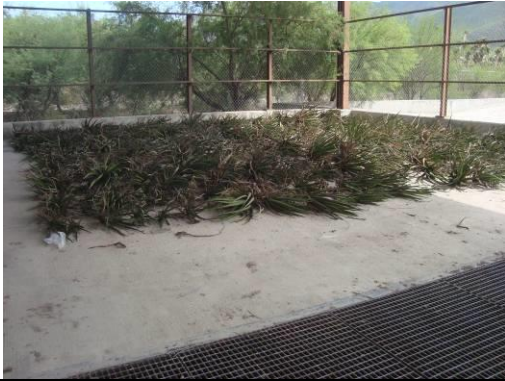
Foto 22. Preparación de especies colectadas para su plantación.

Se siguieron las recomendaciones del especialista en vegetación para el tratamiento de ciertas especies de reproducción vegetativa, como el dejar cicatrizar y orear a raíz desnuda como: nopal, maguey, palma china, garambullo, lechuguilla, candelilla y otras.

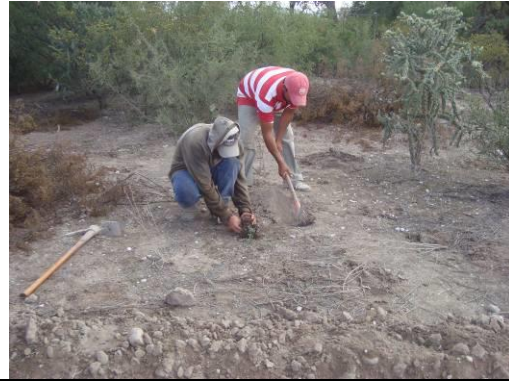
Foto 23. Plantación de mezquite.

La reposición de especies se realizó mediante revegetación (reforestación) en cepa común, aplicando alrededor de 1.5 kg de composta por cepa y con la aplicación de un riego de auxilio del 27 al 29 de julio de 2009.

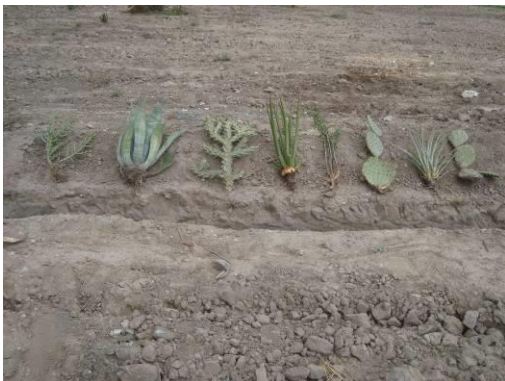
Foto 24. Distribución de individuos de diferentes especies sobre el terreno.

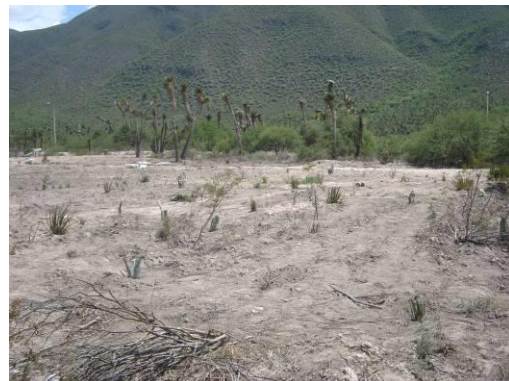
Foto 25. Condición final de la revegetación.

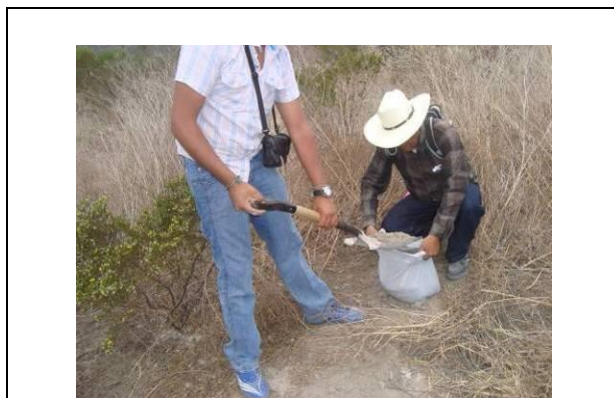
Foto 26. Muestreo de suelos.

Se realizó un muestreo de suelos en cuatro sitios dentro del área de confinamiento, los cuales corresponden a los sitios del inventario florístico, para conocer algunas de las características físicas y químicas.

Las muestras fueron enviadas al laboratorio de Análisis de Suelos y Aguas de la Universidad Autónoma de Aguascalientes en las que se les practicó los análisis siguientes:

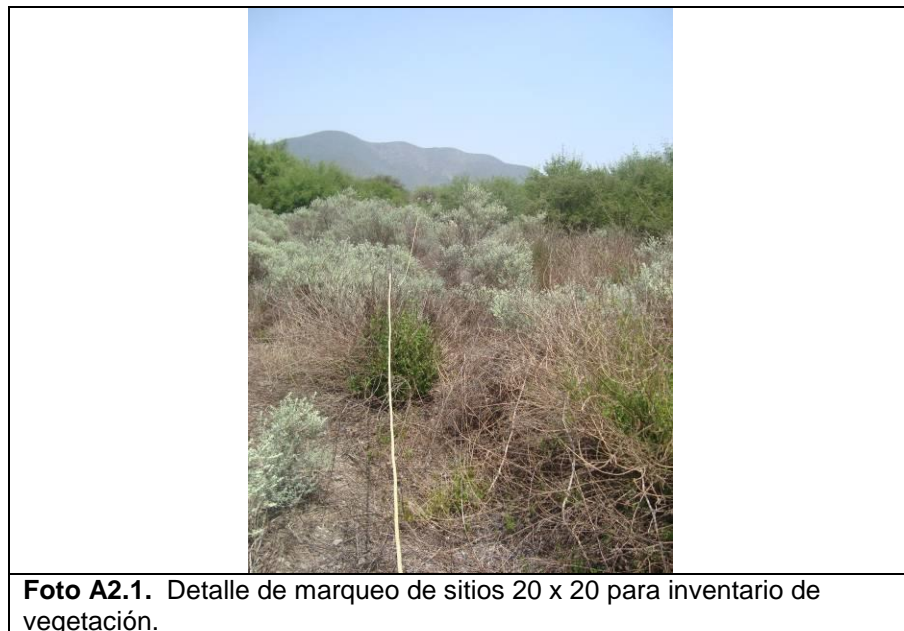
4.- Se realizaron los muestreos ecológicos y el levantamiento de los datos por sitios seleccionados mediante cuadros de 20 x 20 metros (400 m²) para cuantificar el estrato arbóreo, dentro de este, se tomaron los datos respectivos del estrato arbustivo en otro cuadro de 4 x 4 metros (16 m²) para el estrato arbustivo y 1m² para el estrato herbáceo, siguiendo la metodología propuesta por Matteucci y Colman (1982). (Foto A2.1).

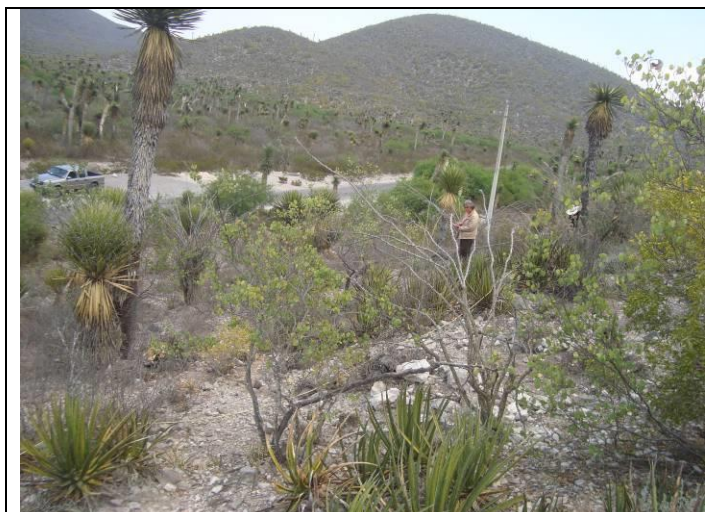
Foto A2.3. Vegetación típica de una zona árida con matorral xerófilo tipo micrófilo con ocotillo, palma china, lechuguilla y gobernadora.

3.1.2.- Matorral micrófilo de *Fouquieria splendens* (ocotillo), ésta se caracteriza por crecer en zonas rocosas y con pendientes fuertes, sobre todo en las laderas de los cerros que rodean la obra es muy común y bien conservada en amplias zonas dentro de la zona de influencia del estudio. Son áreas con poco manejo forestal y de gran actividad ganadera, hacia las faldas de los cerros principalmente se presentan algunos parajes sobre todo los de terrenos planos con alteraciones por los incendios, materiales de relleno principalmente rocas y arena esparcida en los ranchos cercanos donde abundan especies como el mezquite y se va perdiendo el ocotillo por ser muy sensible a esos cambios de uso de suelo, junto con varias cactáceas y arbustos bajos. Los estratos o niveles de vegetación son tres, el primero o arbustivo superior lo forman especies leñosas de alturas entre 2.5 a 5 metros de *Acacia pringlei* (quebracho), *Fouquieria splendens* (ocotillo), *Prosopis laevigata* (mezquite), *Celtis pallida* (granjeno), *Myrtillocactus geometrizans* (garambullo), *Opuntia pubescens* (nopal ciegaporregos), *Opuntia streptacantha* (nopal cardón) y *Yucca filifera* (palma china); para el segundo estrato el arbustivo inferior se presentan arbustos bajos de 0.30 a 2 metros de altura y las principales especies como la *Acacia vernicosa* (chaparro prieto), *Condalia mexicana* (granjeno), *Yucca filifera* (palma china), *Koeberlinia spinosa* (junquillo), *Larrea tridentata* (gobernadora), *Agave lechuguilla* (lechuguilla), *Jatropha dioica* (sangregrado), *Acacia farnesiana* (huizache), *Opuntia leptocaulis* (tasajillo), *Ferocactus latispinus* (biznaga de chilitos), *Echinocactus grusonii* (biznaga), *Echinocactus cinerascens* (alicoche) y varias especies más de cactáceas y compuestas leñosas. El estrato tercero o herbáceo lo componen principalmente algunos pastos y leguminosas rastreras. (Foto A2.3).
