Informe final* del Proyecto CJ068
Recuperación y conservación de suelos mediante presas de control de azolves, en la
cuenca de Burgos

“INFORME FINAL”

RECUPERACIÓN Y CONSERVACIÓN DE SUELOS
MEDIANTE PRESAS DE CONTROL DE AZOLVES, EN LA
CUENCA DE BURGOS
PROYECTO CJO68

“ANEXO TECNICO”

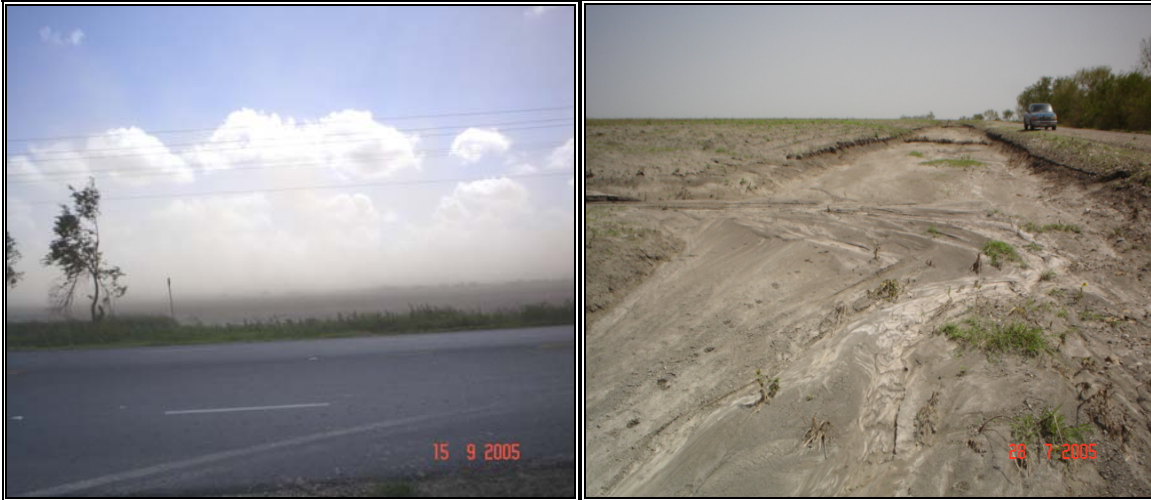
Figura 1. Proceso de la erosión eólica e hídrica en el municipio de San Fernando Tams.

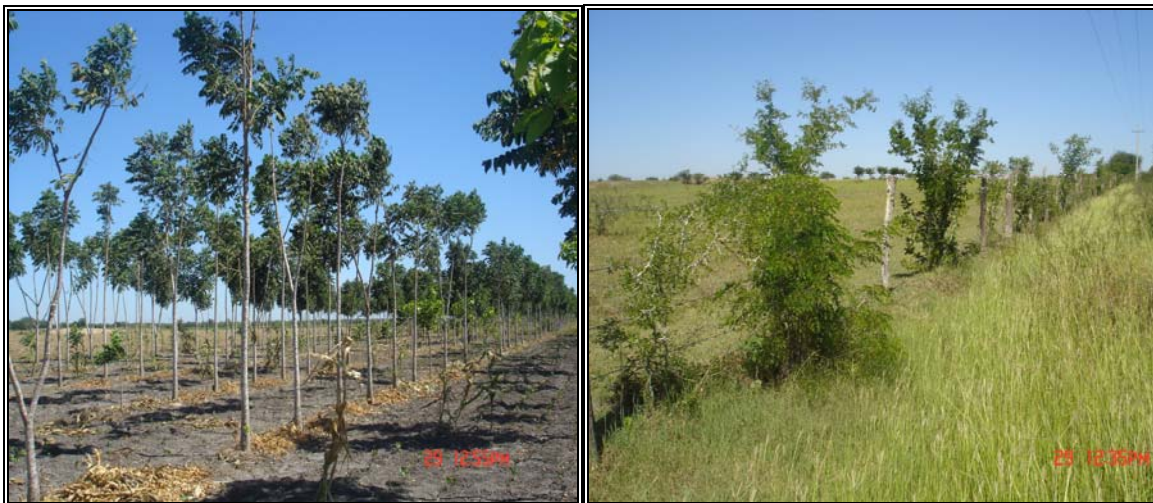
Figura 2. Sistema Agroforestal de cedro y cultivos anuales. Así como cercos vivos de ébano dentro del distrito de temporal Tecnificado 005 Pujal Coy II Fase, S. L. P, y Tams.

Cuando se tiene áreas afectadas por el proceso de la erosión, además que el costo de la restauración del suelo es elevado, los resultados comúnmente son a mediano y largo plazo, y además de que las zonas afectadas dejan de producir. Por lo que es necesario realizar prácticas vegetativas que conserven el suelo y al mismo tiempo están sujetos a una actividad productiva. Botero y Russo (2002), citan que el desarrollo de la agroforestería, los árboles y arbustos fijadores de nitrógeno (AFN) pueden asociarse con cultivos agrícolas (Sistema Agroforestal), con pasturas para pastoreo (Sistema Silvopastoril), ser mantenidos alternando entre cultivos agrícolas y pasturas (Sistema Agrosilvopastoril) y también como bancos forrajeros y como cercos vivos (Figura 2)

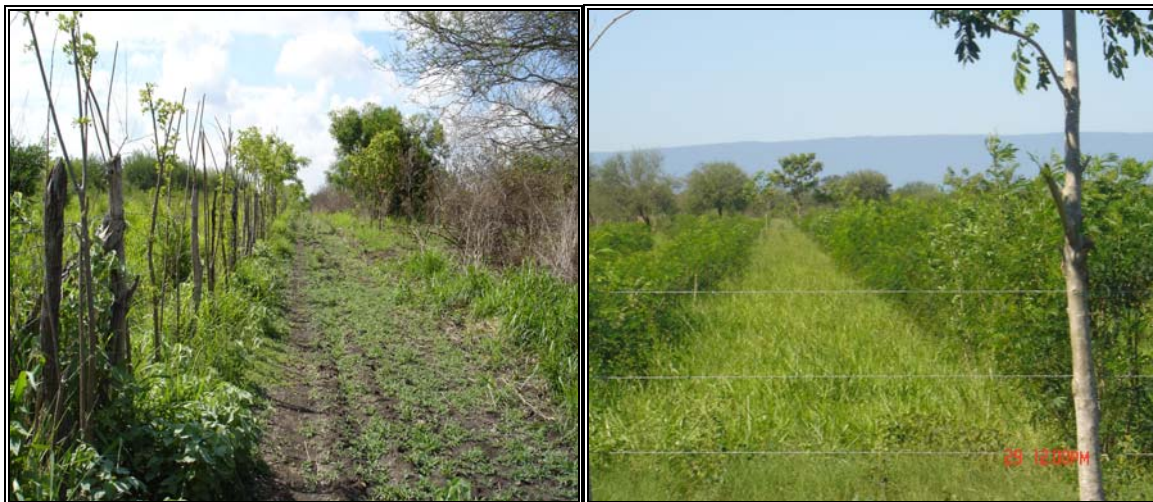
Figura 3. Predio ganadero con cerco vivo de cocuite (*Gliricidia sepium*), así como un banco de proteína de leucaena, (*Leucaena leucocephala*), con pastos en el Municipio Tamuin, S.L.P.

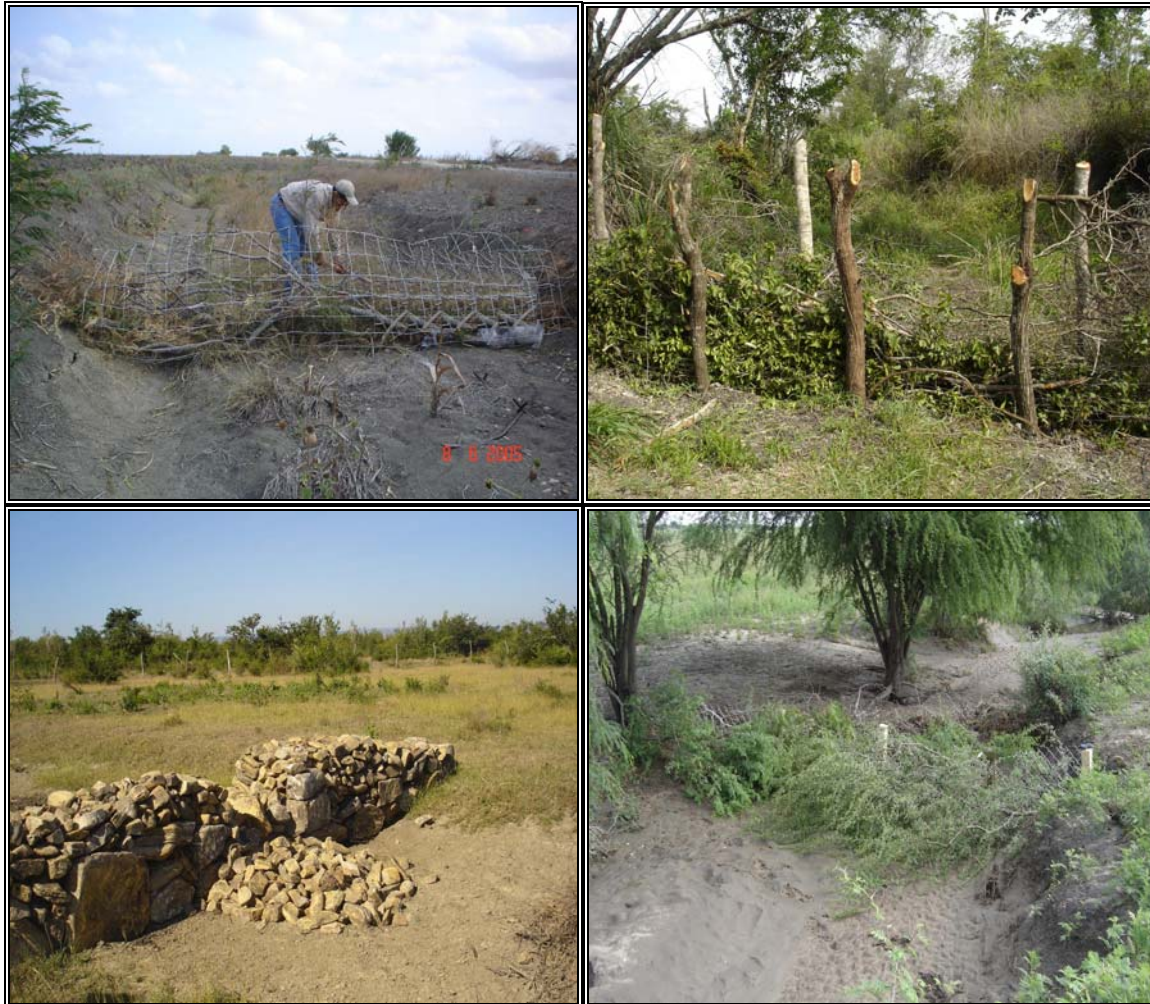
Figura 4. Represas construidas, con distintos materiales: ramas con tela, postes con ramas piedra, y madera con malla.

De acuerdo al tipo de material utilizado las represas se dividen en dos grupos, de carácter temporal, están construidas principalmente de materiales degradables en corto y mediano plazo, como son ramas, de malla y morillos. En las de tipo permanente son aquellas que son construidas de piedra, gaviones y mampostería.

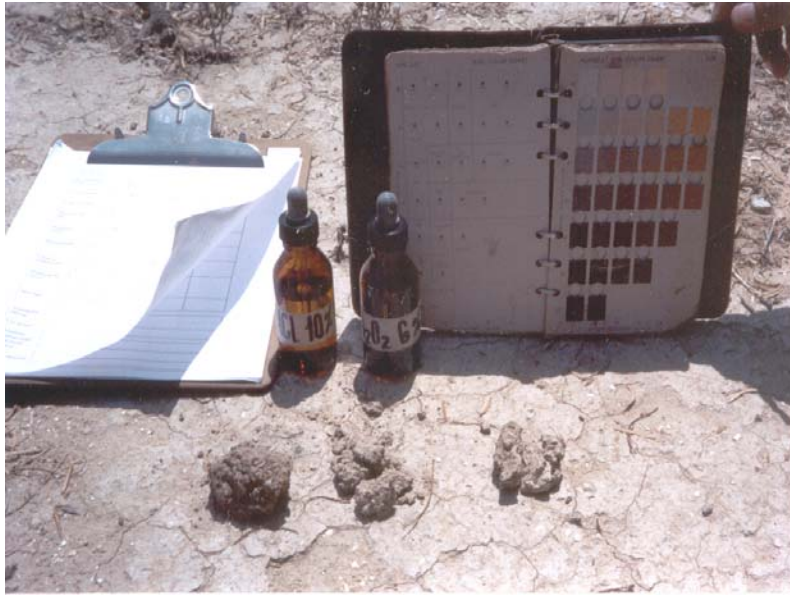
Figura 2.2. Material utilizado para la verificación de las características de los suelos, en los sitios de trabajo.

De acuerdo con la clasificación de FAO/UNESCO los suelos de los dos sitios de trabajo están integrados por cuatro asociaciones de suelos de, (Instituto Nacional de Estadística e Geografía e Informática, 1983), en este caso se realizó en campo una verificación de dichas unidades dominantes, mediante de una descripción de sus principales características físicas y del paisaje, utilizándose para dicho fin una barrena de caja, tabla de colores munsell, agua oxigenada al 6% (H_2O_2) y ácido clorhídrico al 10% (HCl), para evaluar la reacción en cuanto al contenido de la materia orgánica y carbonatos de calcio respectivamente (Figura 2.2).

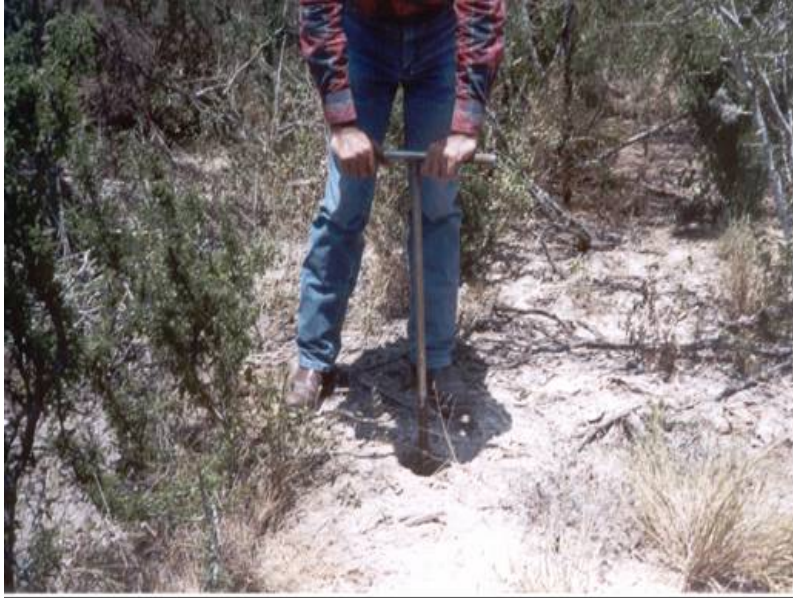
Figura 2.3. Unidad de suelos Xerosol.

(entre 15 y 20%), la reacción del H_2O_2 , es nula indicando la ausencia de materia orgánica, presenta manchas de color blanco y concreciones de igual color lo que indica su origen sedimentario

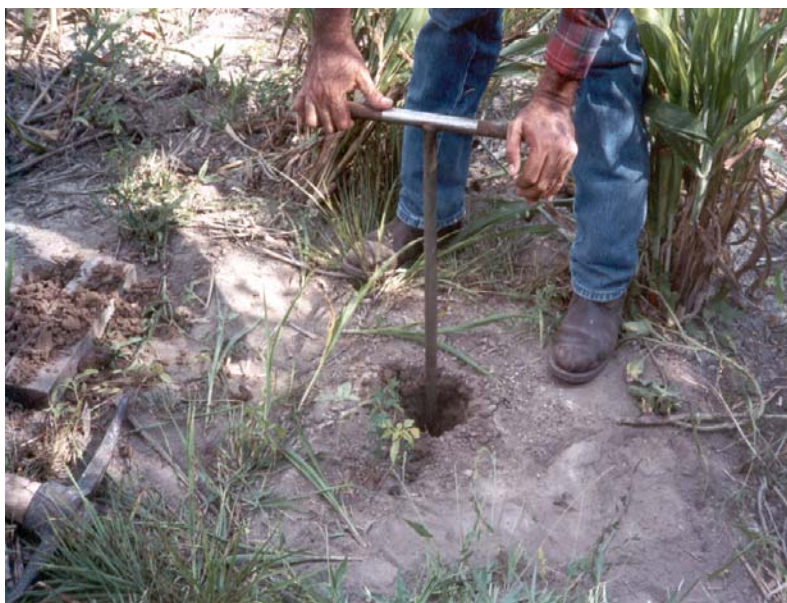
Figura 2.4. Verificación de las propiedades de la unidad de suelos Vertisol.

La profundidad de 60 a 80 cm, presenta características del horizonte C, tiene una textura arcillosa, nula presencia de raíces, sin pedregosidad, con fuerte reacción al HCl lo que denota una alta cantidad de CaCO₃ (entre 15 y 20%), la reacción del H₂O₂, es nula lo que revela la ausencia de materia orgánica, presenta manchas de color blanco y concreciones de igual color lo que indica su origen sedimentario

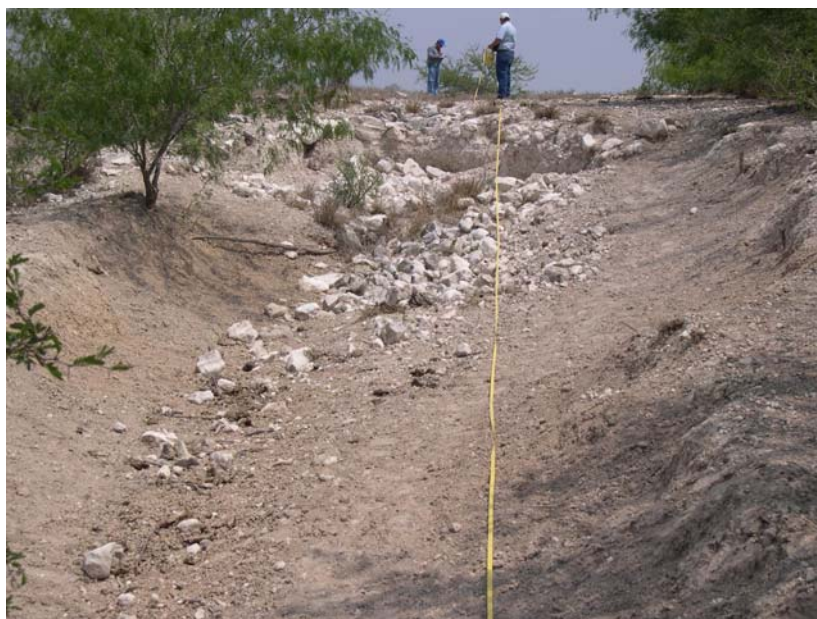
Figura 2.5. Suelos rendzina con pendientes mayores de 5%, y con afloramiento rocoso.

La pendiente varia de 5 a 15 %, (lomeríos), con afloramientos rocosos superficiales (lajas), la erosión se presenta en forma acelerada en cárcavas y en forma laminar, principalmente a un lado de los caminos y brechas construidas por PEMEX (Figura 2.5).

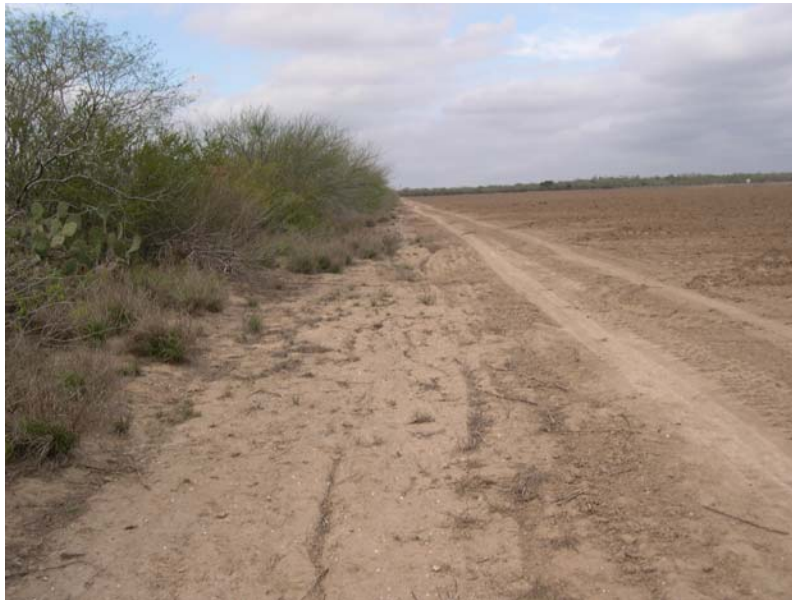
Figura 2.6. Suelos catañosem, de uso agrícola, con pendientes casi planas.

La pendiente varía entre el 1 y 5 %, son áreas con lomeríos, sin pedregosidad superficial, la erosión se presenta en forma laminar y cárcavas, su uso actual esta orientado a la agricultura de temporal y ganadería. En el área descrita (Figura 2.6) se observaron las siguientes especies: *Prosopis glandulosa* (mezquite), *Acacia farnesiana* (huizache), *Opuntia engelmannii*, (nopal) *Opuntia leptocaulis* (tasajillo), *Leucophyllum frutescens*, (cenizo), *Celtis pallida*, (granjeno), zacate buffel.

Estos suelos están altamente degradados por las obras de PEMEX, principalmente por apertura de brechas, instalación de tuberías que han modificado las condiciones naturales, presentándose cárcavas con longitudes que varían de 100 a 300 m de y profundidades de 0.8 a 1.0 m

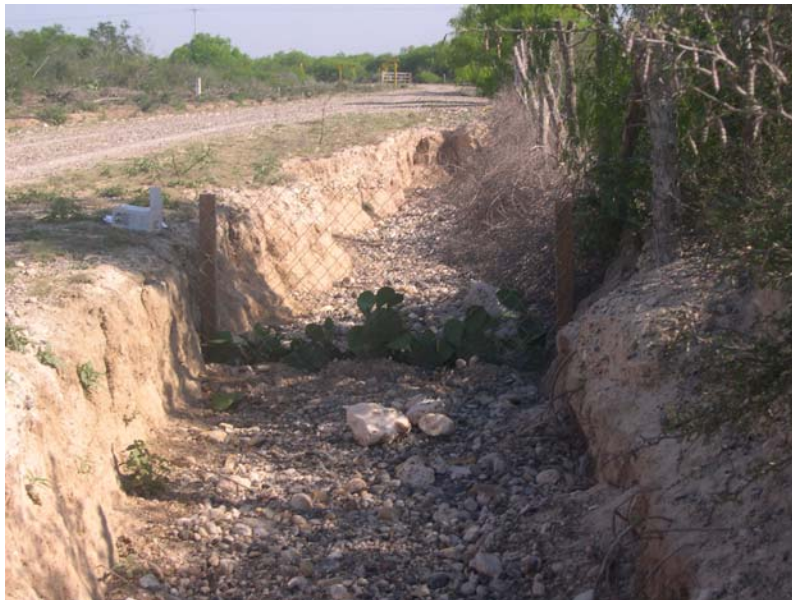
Figura 2.7. Efecto de la construcción de caminos de acceso en la formación de cárcavas, en el rancho Santa Clara del Orégano

Caminos. Las compañías contratadas por PEMEX, han construido una serie de caminos de acceso, donde la mayor parte de éstos están revestidos por caliche y grava, lo que propicia que en épocas de lluvia el flujo superficial tenga una mayor velocidad y se dirija hacia los terrenos adyacentes, siendo las más afectadas aquellas áreas dedicadas a la agricultura (Figura 2.7)

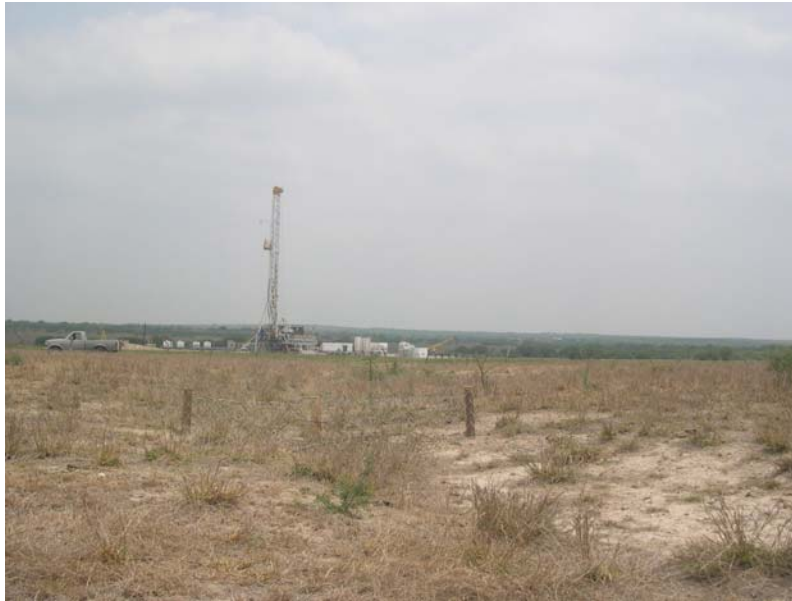
Figura 2.8. Efecto de los pozos de extracción sobre la erosión hídrica en el área de pastizales, en Anacuas No. 2.

Pozos y estaciones de bombeo. Por norma se desmonta una superficie que varía de una a dos hectáreas, se realizan excavaciones y posteriormente se construye una plantilla de caliche la cual es apisonada, además tiene un nivel topográfico superior con respecto a los terrenos adyacentes, lo que propicia que en épocas de lluvias el agua tienda más a escurrir que infiltrarse, por lo que en primera instancia se forman canalillos y posteriormente cárcavas que a través del tiempo se van haciendo más grandes,

invadiendo terrenos dedicados a la producción agropecuaria o con vegetación natural (Figura 2.8).

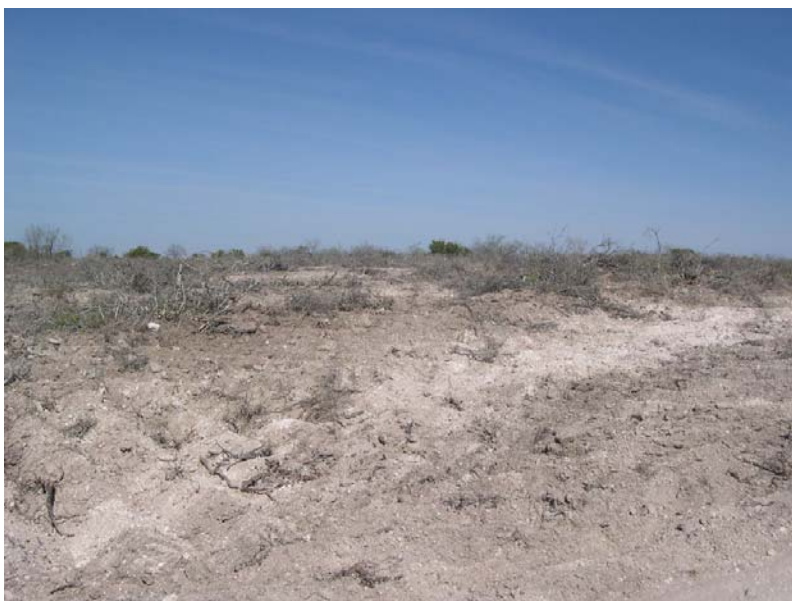
Figura 4.1. Suelos delgados del Ejido Anacuas No. 2 que son desmontados, para las obras de PEMEX o incorporarlos a un uso agropecuario

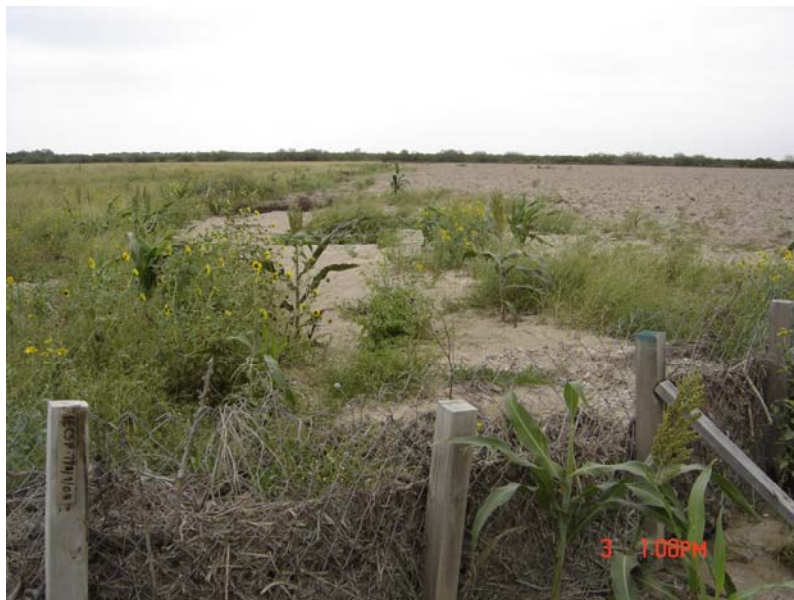
Figura 4.2. Control de la erosión hídrica en el Ejido Escuadrón Doscientos uno No. 1

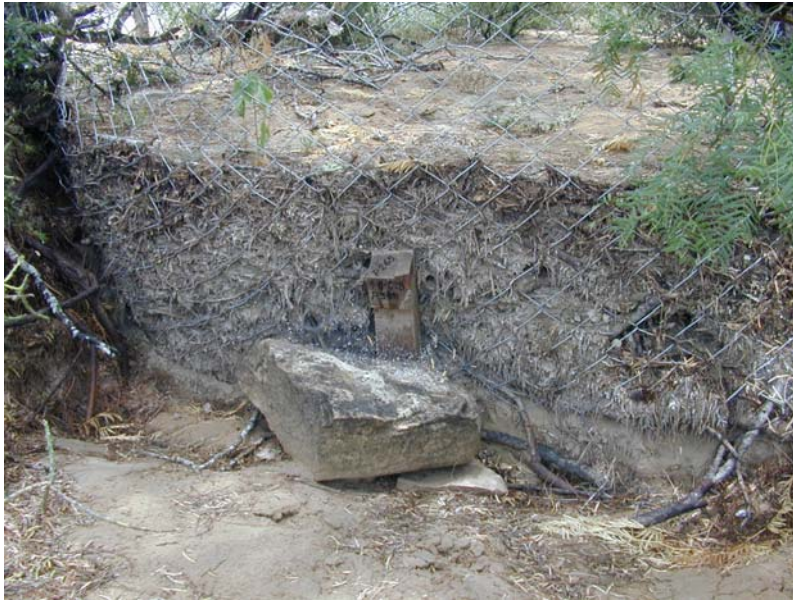
Figura 4.3. Efecto del reforzamiento en el Rancho Santa Clara del Orégano, en áreas con aportaciones laterales y de mayor pendiente.

Las obras realizadas tienen una acción positiva en la restauración de suelos de la zona, donde es importante considerar, el planteamiento de la ubicación de las represas debe ser con base a una metodología de diseño, el reforzamiento de éstas mismas, en puntos críticos (Figura 4.3), como son aquellos de mayor pendiente y donde se tienen aportes laterales de flujo y la rehabilitación de las obras, por derrumbamientos por maquinaria agrícola, industrial, animales o por eventos extraordinarios como precipitaciones fuera de lo normal como fue lo registrado en dos eventos presentados que fue el huracán Emily en Julio de 2005 y las lluvias presentadas en octubre de 2006 en donde se tuvo una lluvia fue aproximadamente de 250 mm, en cada uno de los eventos, es importante aclarar que no en todas las comunidades se realizó la evaluación ya que en algunos casos como en el Rancho Buenos Aires, la reciente construcción de las obras no permitió medir la cantidad de azolve retenido.

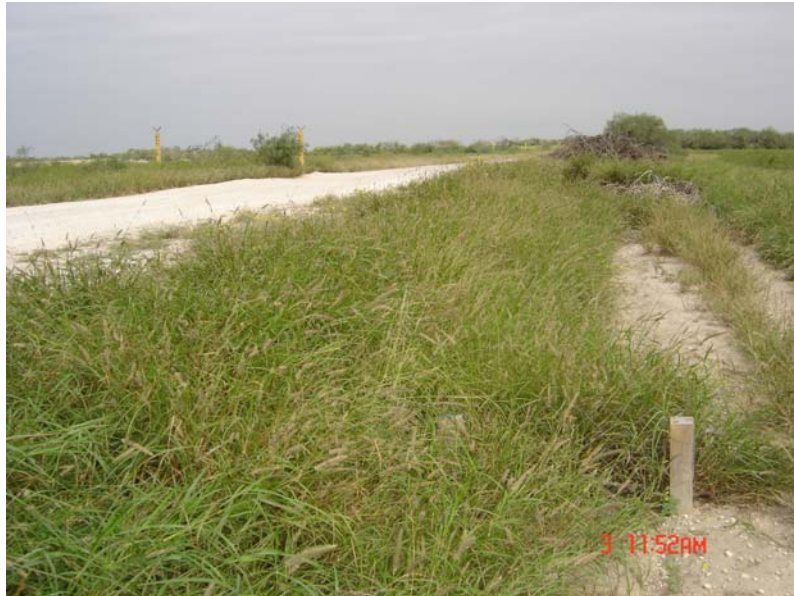
Figura 4.4. Cárcavas números 77 y 97, estabilizadas en un predio con pasto buffel en el Ejido Anacuas No. 2

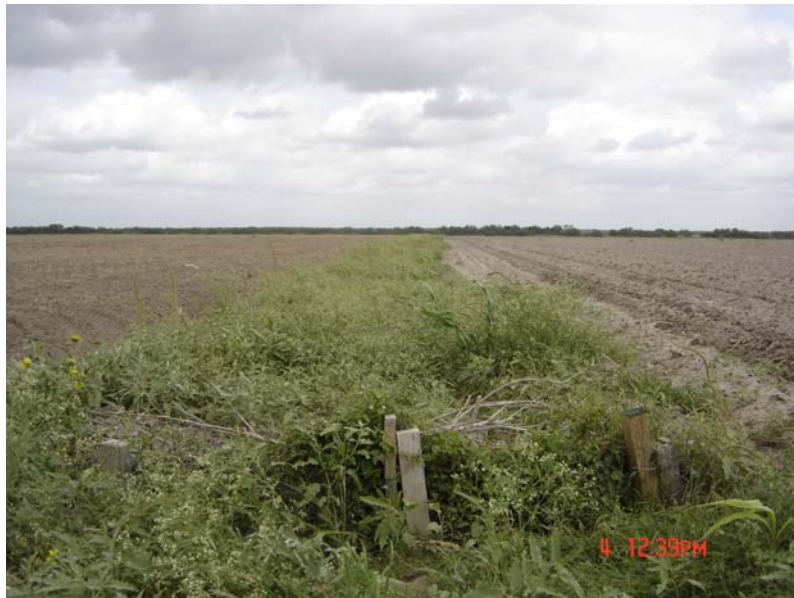
Figura 4.5. Influencia de la vegetación en la estabilización de una cárcava

La estabilización de las cárcavas además de depender de las obras realizadas también fueron influenciadas por la colocación de ramas en la parte media entre represas, el desarrollo de vegetación secundaria como pastos y plantas locales como el polocote (*Helianthus annuus* L) (Figura 4.5), lo anterior se observó en las cárcavas 22 del ejido escuadrón 201 y 64 en ejido Anacuas No. 2., se considera que la cubierta de la vegetación en el suelo es eficaz en el control de la erosión, ya que absorbe la energía cinética de gotas de agua, cubre una proporción grande del suelo durante los períodos del año cuando la precipitación es más agresiva, retrasa la salida del flujo, y mantiene la superficie del suelo porosa, bajo esta condición la velocidad del flujo se puede reducir hasta en un 30 %.

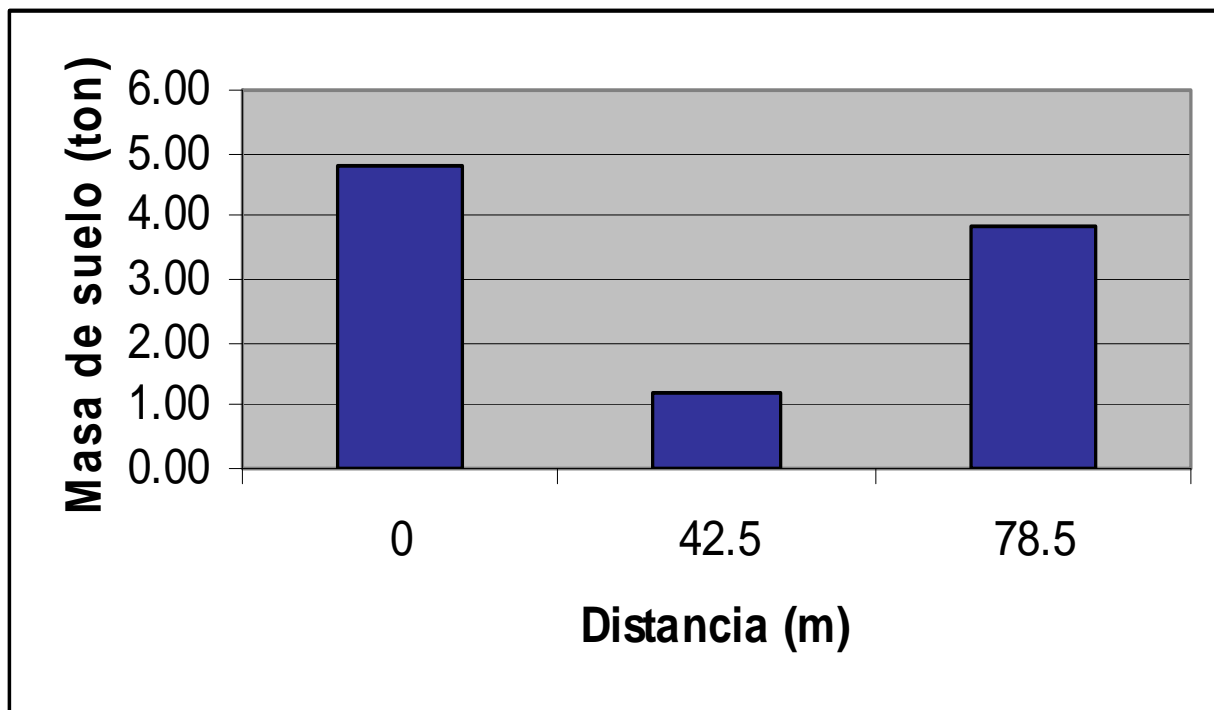
Figura. 4.8. Distribución de la retención de azolve en tres represas de noventa y tres la cárcava noventa y tres del ejido Anacleto Guerrero.

azolve, en el final la retención fue a causa de una aportación lateral. En general la cantidad de azolve retenido fue baja, ya que las raíces de los pastos, interceptan el agua provocando una mayor infiltración que escurrimiento, en otros sitios evaluados se manifestó de la misma manera, en la cárcava número 110 la cantidad varió de 0.0 a 22.5 ton por represa, en la 31 la masa de suelo retenida varió de 2.6 a 21.87 toneladas.

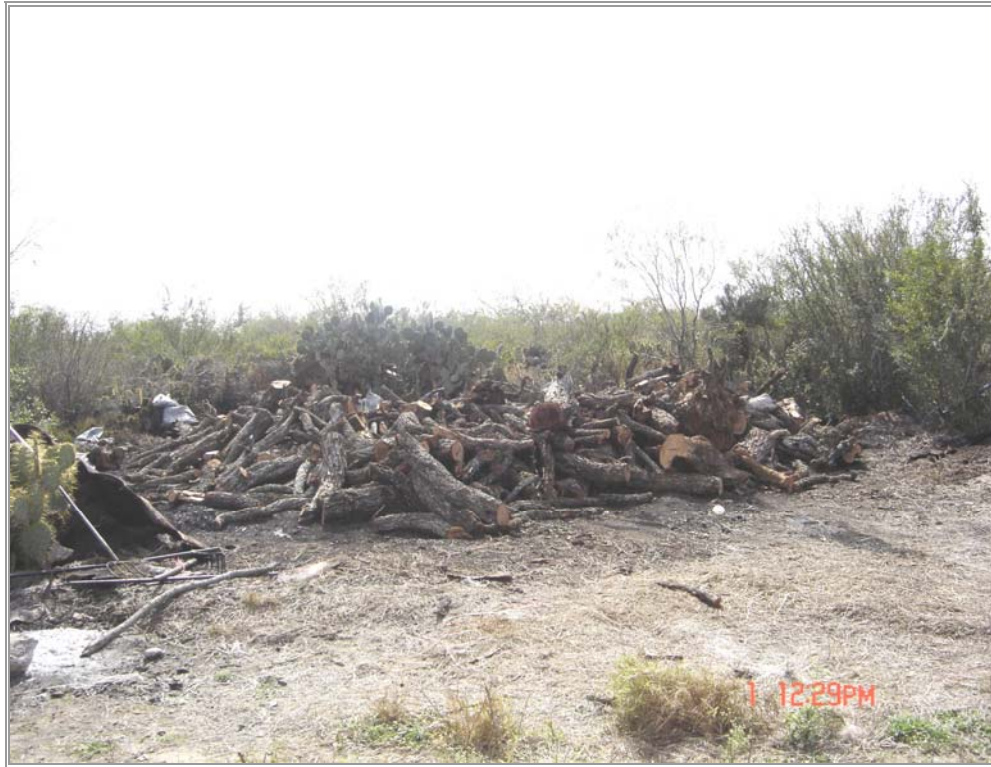
Figura 4. Acumulación de trozos de tallos y ramas de mezquite para la elaboración de carbón vegetal. Ejido Francisco Villa, municipio de Reynosa Tam.

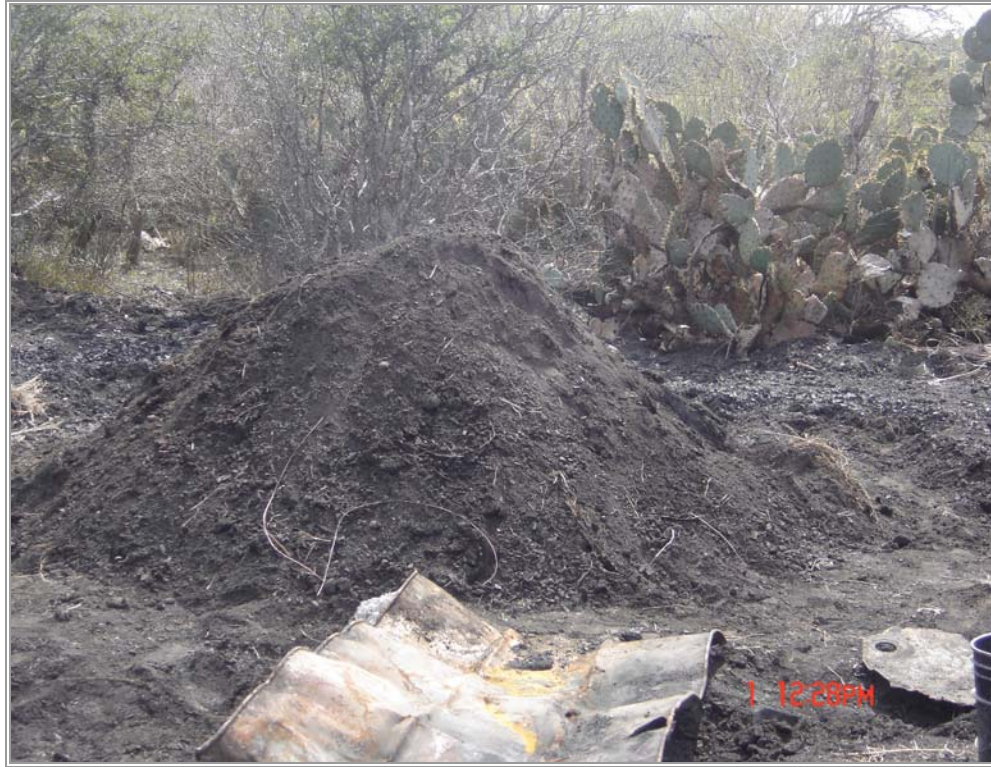
Figura 5. Parva o chavete para la elaboración de pequeños volúmenes de carbón en el ejido Francisco Villa, municipio de Reynosa Tam.

El volumen del apilado es generalmente de 5-8 metros cúbicos. El montón acabado viene luego sellado detrás de paredes de tierra hechas comprimiendo la tierra entre la madera apilada cubierta con hojas y una pared de sostén de varas o de tablas, retenidas con estacas. Se cubre la cabecera de la pila con hojas y con tierra, como en los sistemas de carboneras de fosa. Se deja una apertura en la pared lateral para iniciar la quema, y cuando este fuego ha prendido bien, se cierra la pared en la misma manera con tierra y con tablas. Se abren entradas de aire en la base de la parva y se usan para controlar el ritmo de combustión.
