**INFORME DE VISITAS A GRANJAS CAMARONÍCOLAS Y OSTRÍCOLAS
DEL ESTADO DE SINALOA**

Proyecto GN002

Poliquetos invasores (Annelida: Polychaeta) del Puerto de Mazatlán, Sinaloa

Febrero 05, 2010

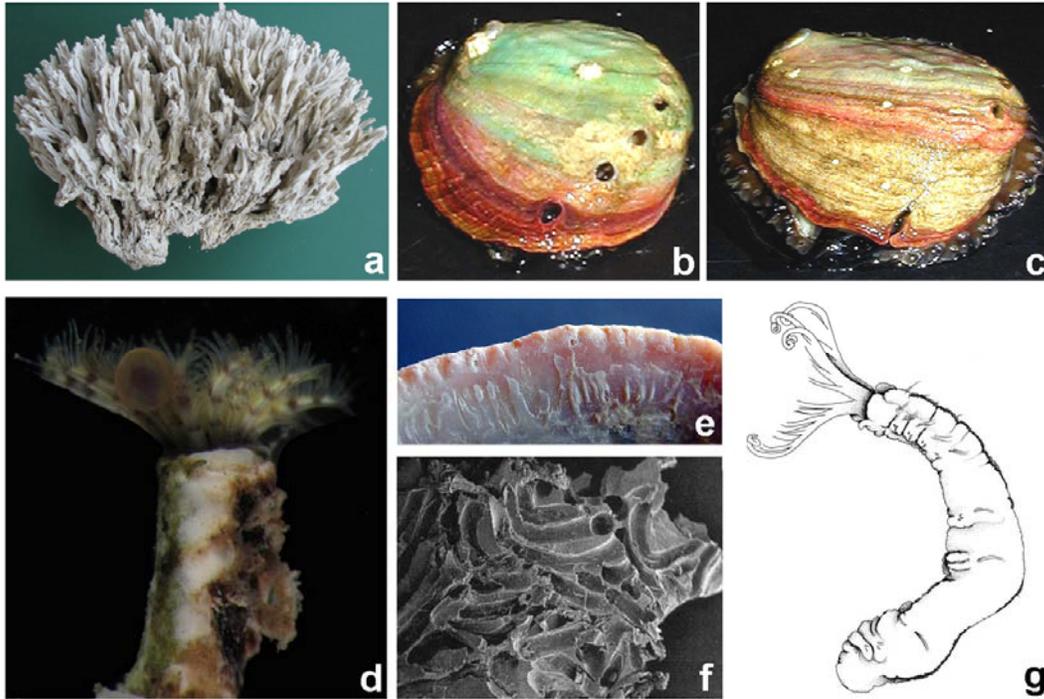
Terebrasabella heterouncinata (Figura 1g) es un sabélido parásito de abulón del Sur de África (*Haliotis rufescens*) que fue introducido en la década pasada en granjas de este gasterópodo de California. Este sabélido ocasiona daños físicos severos a la concha del abulón (Figuras 1b–c, e–f) y representa la causa de grandes pérdidas económicas para la ostricultura (Culver *et al.*, 1997⁵) e inclusive en California ha logrado infestar moluscos gasterópodos nativos. En el sur de Chile fue registrada recientemente, parasitando al abulón *H. rufescens* (Moreno *et al.*, 2006⁶). En el territorio nacional existen 126 granjas de moluscos (abulón, ostión y almejas), de las cuales, 10 granjas ostrícolas se localizan en Sinaloa (Anuario Estadístico de Pesca, 2005⁷), por lo que existe una alta probabilidad de encontrar esta especie invasora. Sin embargo, aún no se han realizado estudios con el propósito de detectar al sabélido parásito invasor.

Figura 1. Sabélido y serpúlido invasores. a) Colonia de *Ficopomatus miamiensis*, b) concha sana del abulón *Haliotis rufescens*, c) concha de abulón infestada con *Terebrasabella heterouncinata*, d) *F. miamiensis*, e) corte transversal de la concha, f) corte visto con rayos X, g) *T. heterouncinata* (fotografías a, d: M. A. Tovar-Hernández, otras ilustraciones tomadas de literatura).

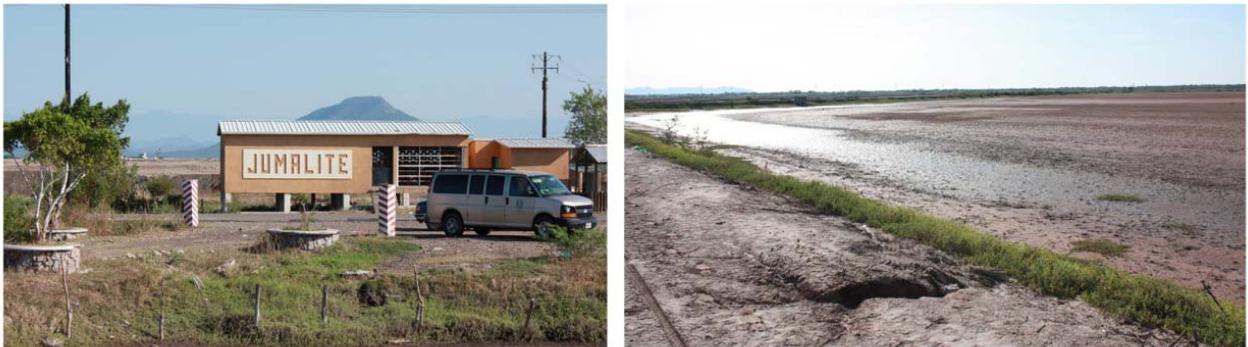
Estanques: vacíos, secos, limpios, sin rocas en la periferia (Figura 16), compuertas de concreto.

Figura 16. Granja “Jumalite” (Fotografías: B. Yáñez-Rivera).

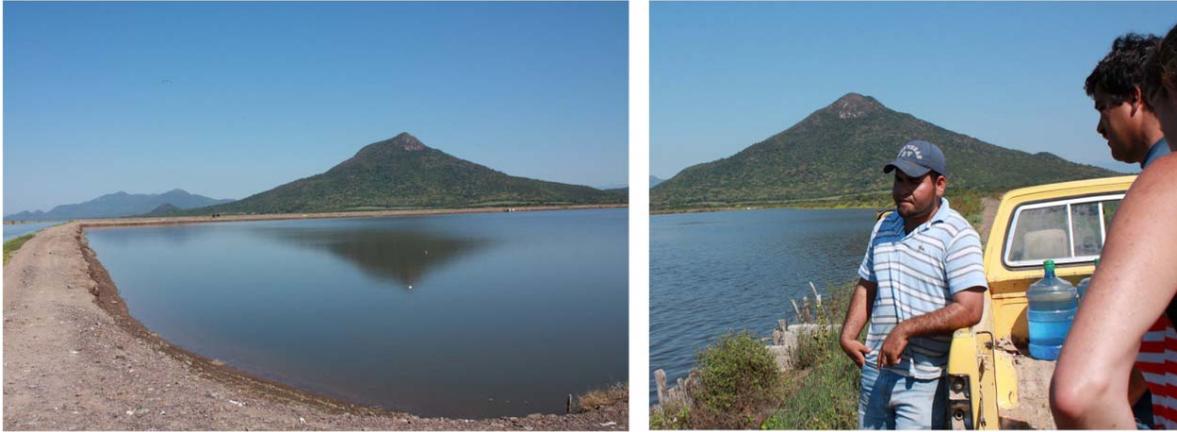
Observaciones: la granja se localiza muy lejos del mar, en la falda de unos cerros (Figura 17). Salinidad: 75‰ en época de secas.

Figura 17. Granja “El Cuervo” (Fotografías: B. Yáñez-Rivera).

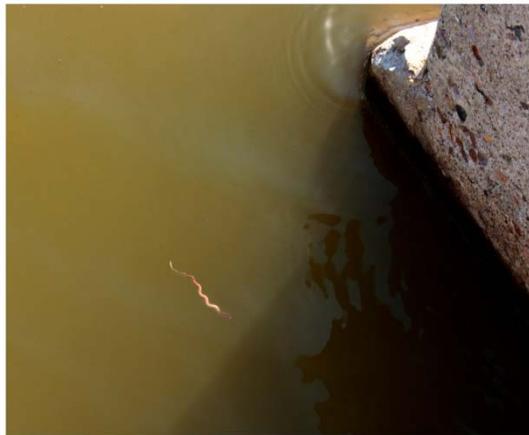
estanques fue notable la presencia de poliquetos neréidos nadando en la superficie (Figura 18).

Figura 18. Neréidido flotando en la superficie de los estanques de la granja “Cultivadores del Sur de Sinaloa” (Fotografía: B. Yáñez-Rivera).

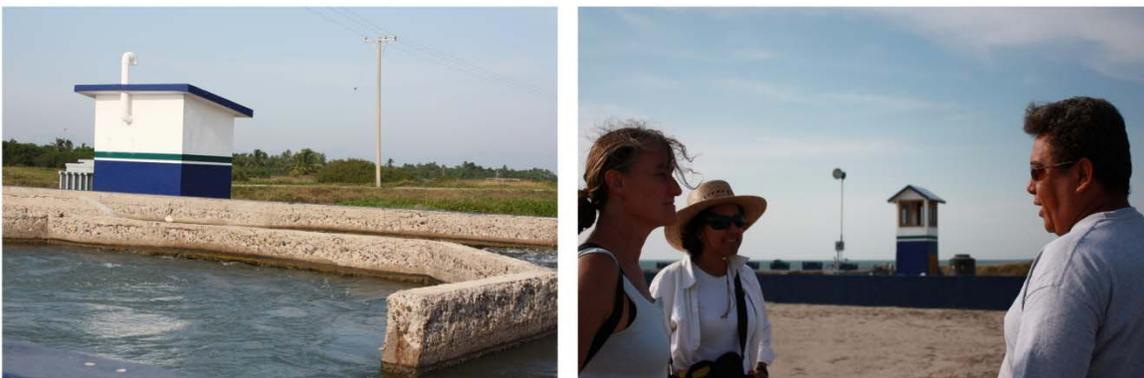
Observaciones: dos ciclos anuales. Intercambio de agua diario 20–25%. Salinidad: 35‰. La granja tiene el cárcamo de bombeo más eficiente del sur del estado. Cuenta con instalaciones de laboratorios, dormitorios y comedor (Figura 19).

Figura 19. Granja “Aqua Strat” (Fotografías: B. Yáñez-Rivera).

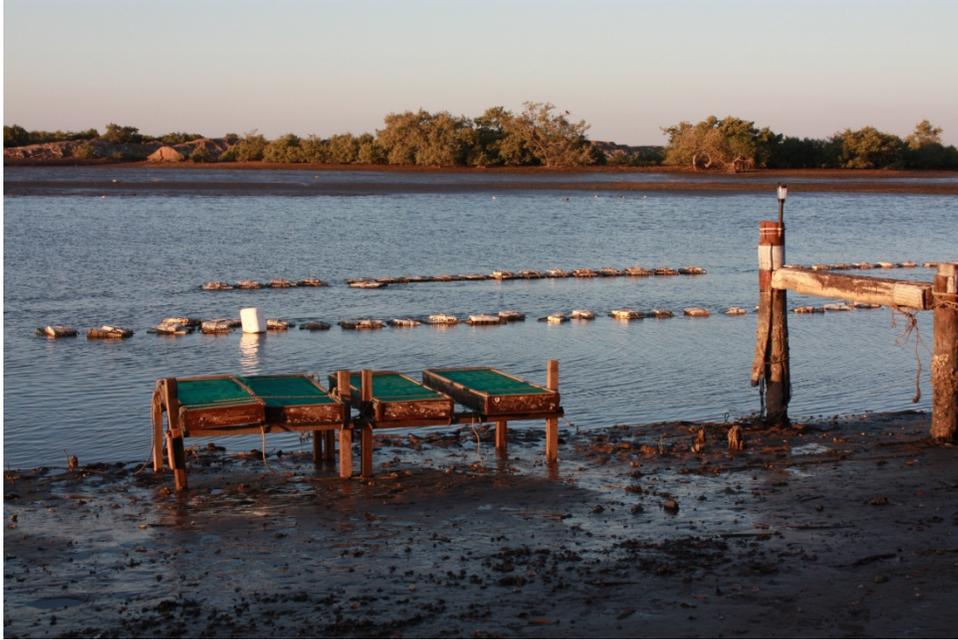
Observaciones: granja ostrícola artesanal (Figura 30). Se tomaron muestras del ostión *Crassostrea gigas*. La ascidia corresponde a la especie invasora *Polyclinum constellatum* encontrada como epibionte en las conchas de los ostiones y también adherida a placas de plástico. Otros poliquetos epibiontes son los serpulidos *Hydroides crucigera* y el sabélido *Branchiomma bairdi* mientras que los poliquetos endobiontes están representados por el espionido *Polydora websteri*.

Figura 30. Granja “Ostrícola Promotora del Macapule” (Fotografía: S. Rendón-Rodríguez).

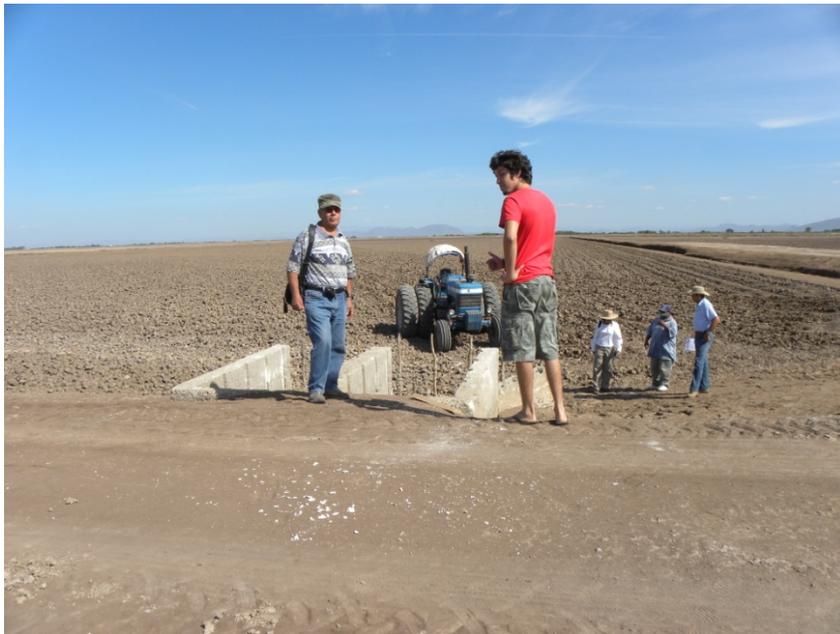
Estanques: profundos (-2 m), se encuentran rastrillándolos (Figura 31), sin rocas en la periferia.

Figura 31. Limpieza de estanques en granja “Mar de Cortés” (Fotografía: S. Rendón-Rodríguez).
