Informe final* del Proyecto DT003
Programa de reforestación y restauración de suelos del hábitat de la guacamaya verde
(Ara militaris) y cierre permanente de caminos de acceso en Peña del Águila, San Juan
Bautista Cuicatlán, Oaxaca

Responsable: M. en C. Francisco Marini Zúñiga
Institución: Secretaría de Educación Pública
Subsecretaría de Educación Superior
Dirección General de Educación Superior Tecnológica
Instituto Tecnológico del Valle de Oaxaca
Dirección: Ex Hacienda de Nazareno, Sta Cruz, Xoxocotlán, Oax, 68130 , México
Correo electrónico: marini@prodigy.net.mx
Teléfono/Fax: (01951) 517 9325, Tel. Cel. 951 509 0075
Fecha de inicio: Julio 15, 2005
Fecha de término: Diciembre 21, 2010
Principales resultados: Cartografía, Informe final y fotografías.
Forma de citar el informe final y otros resultados:** Marini Zúñiga, F. 2010. Programa de reforestación y restauración de suelos del hábitat de la guacamaya verde (Ara militaris) y cierre permanente de caminos de acceso en Peña del Águila, San Juan Bautista Cuicatlán, Oaxaca. Secretaría de Educación Pública. Subsecretaría de Educación Superior. **Informe final SNIB-CONABIO proyecto No. DT003.** México D. F.

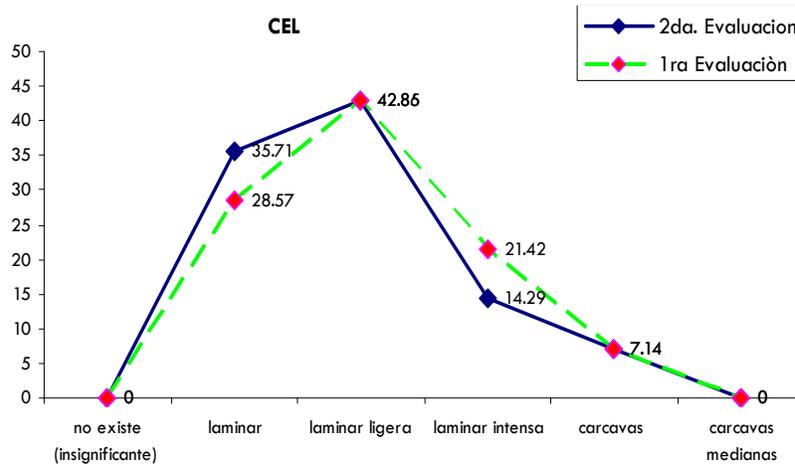
Figura II.5 Calificación por erosión laminar

De acuerdo a los resultados reflejados en la Figura II.5, se tiene que el 35.71% del área evaluada (camino de acceso, derecho de vía y área de la base de las torres) se encuentra con una erosión laminar presentando este tipo de erosión con énfasis en el área de la base la torre 213 y parte del camino de acceso donde predomina el bosque de *Quercus*, el 42.86% con erosión laminar ligera se presenta en el camino de acceso en el tramo de las torres 212 a la 213 y con el 14.29% con erosión laminar intensa en el camino de acceso especialmente en el área con predominancia de *Bursera cinerea*. Con menor porcentaje se presentó la erosión crítica (cárcavas) 7.14 %, ubicada en el camino de acceso desde su inicio hasta 500 metros siguiendo la trayectoria hacia las torres; y en un área cercana a la torre 212 donde hay una cárcava con una cubicación de 140m³.

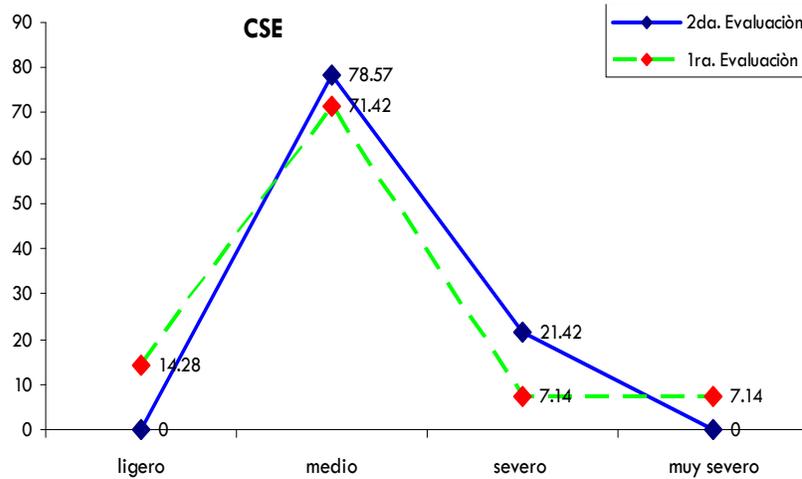
Figura II.7 Calificación de arrastre de sedimentos (CSE)

La sedimentación es considerada como el proceso de acumulación de materiales después de haber sido erosionados y transportados. Cabe mencionar que mientras el porcentaje aumenta, el arrastre de sedimentos disminuye. Respecto a los resultados mostrados en la Figura II.7, se obtuvo que de 71.42% reportado en la primer evaluación y posterior a los trabajos de reforestación, dicho porcentaje aumento a 78.57% constituyendo un arrastre de sedimentos de tipo medio en el área con bosque de Quercus y Pino. Por otra parte, para el tipo de arrastre severo, en la primer evaluación se presentó de 7.14 a 21.42% en la segunda evaluación en el área donde hay predominancia de cactáceas (cercano al inicio del camino de acceso) y donde se presentan actividades de pastoreo, se presentó también en un punto muy particular, donde se ubica una cárcava de 140m³, cercano al paraje denominado la “Z”. es importante mencionar que posterior a las obras mecánicas se minimizo el arrastre de sedimentos de muy severo a severo, aunado a la contribución de la reforestación como retenedor de suelo, ver Figura II.7.

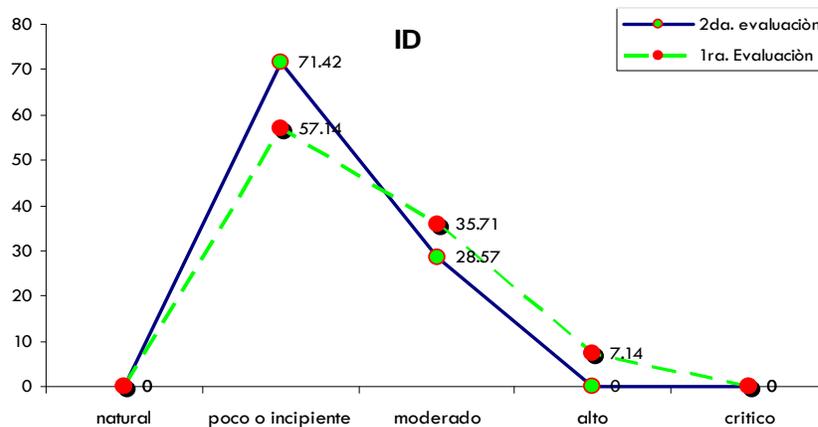
Figura II.8 Calificación del nivel de deterioro

Por lo anterior, se concluye que el Índice de Deterioro en los sitios evaluados cuentan con un 71.42% con deterioro catalogado como poco o incipiente, lo que refleja que hay estabilidad del suelo, específicamente en las áreas con mayor cobertura vegetal donde se desarrolla la vegetación de bosque mesófilo ubicado entre las torres 212-213

El 28.57% corresponde al nivel de deterioro moderado especialmente en el área de vegetación constituida por selva baja caducifolia (con hizotal y cuajotal) y encinar, así como en las áreas de pastoreo y una porción de cultivo de temporal. Donde aún el suelo presenta cobertura vegetal arbustiva y herbácea, y en los lugares muy puntuales donde hay presencia de dos cárcavas (140m^3 y 5m^3), adyacentes al camino de acceso. Es importante precisar que esta zona presenta pendientes muy pronunciadas y con una afectación visible sobre todo por la apertura del camino de acceso, situación que dificulta las acciones de restauración, aunado al tránsito constante de ganado en la zona, razón por la cual la restauración será más lenta.

En la primera evaluación del Índice de Deterioro se mostraron porcentajes más altos con índices de deterioro alto y moderado situación que mejoró aumentando el porcentaje significativamente a deterioro poco o incipiente, ver Figura II.8, lo cual indica que las acciones de restauración en el área de estudio favorecieron significativamente las condiciones del suelo, lo cual prevé que la tendencia es a rehabilitar las condiciones que imperaban antes de las afectaciones por la construcción de la línea de transmisión eléctrica.

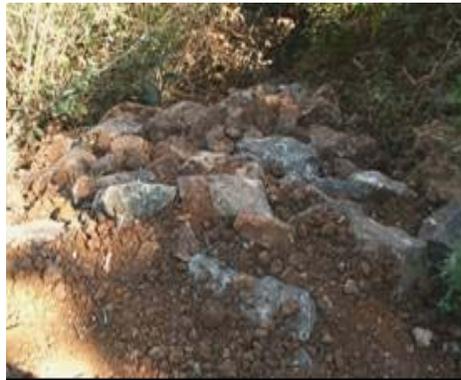
Figura III.14 Estabilización de taludes mediante la construcción de muros secos

Adicionalmente a lo anterior se construyeron presas de piedra acomodada. Estas son prácticas de conservación de suelos para el control de azolves en cárcavas que se estaban formando a lo largo del camino de acceso a las torres 212 – 214, favoreciendo el desvío de canales de desagüe.

Un muro seco es una estructura construida con piedras acomodadas. Estos muros se construyeron colocando las piedras transversalmente a la dirección del flujo de la corriente sobre la brecha de acceso a las torres, para así controlar la erosión en cárcavas, reduciendo la velocidad de escurrimiento y reteniendo azolves, estabilizando lechos de cárcavas, lo que permite el flujo normal de escurrimientos superficiales.

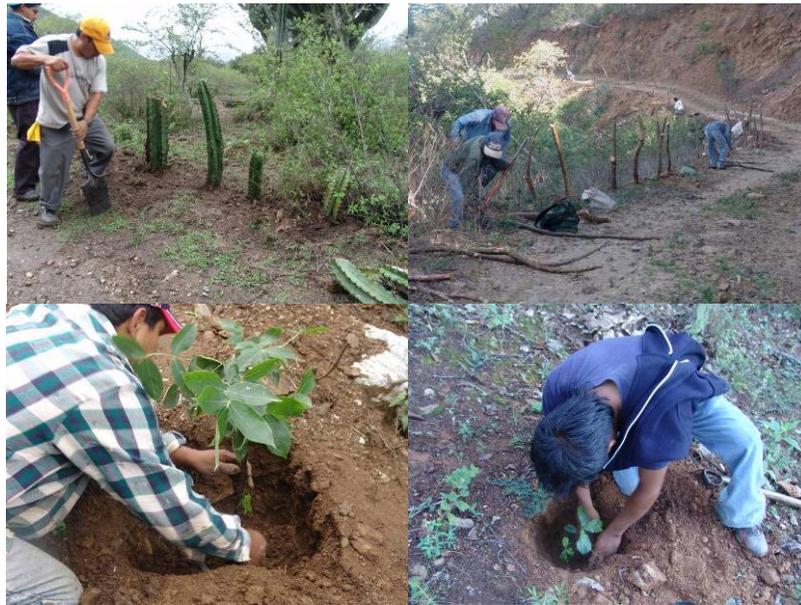
Figura IV.36 Diferentes especies sembradas

De las especies producidas en el vivero comunitario así como la producidas en el vivero del ITAO fueron plantados de manera estratégica cubriendo ambos laterales de la brecha de acceso (ver Figura IV.36).

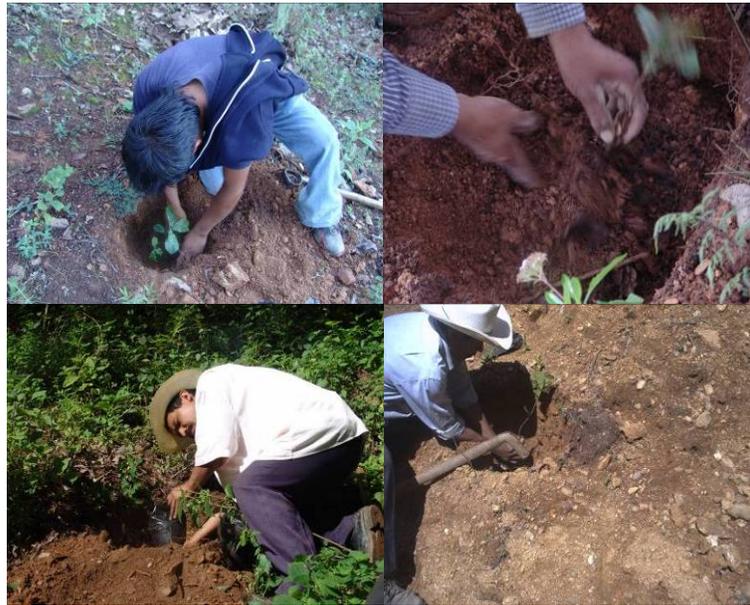
Figura IV.38 Proceso de cierre de cepa

Cierre de cepa: Se debe sostener en una posición recta el cepellón hasta rellenar la cepa con tierra de manera uniforme alrededor de la planta o cepellón, cuidando que la distribución de la tierra sea homogénea. Esta operación continúa hasta que el nivel de la tierra de relleno llega un poco por encima del terreno, con la finalidad de que al compactarlo quede al mismo nivel del terreno o ligeramente abajo (ver Figura IV.38).

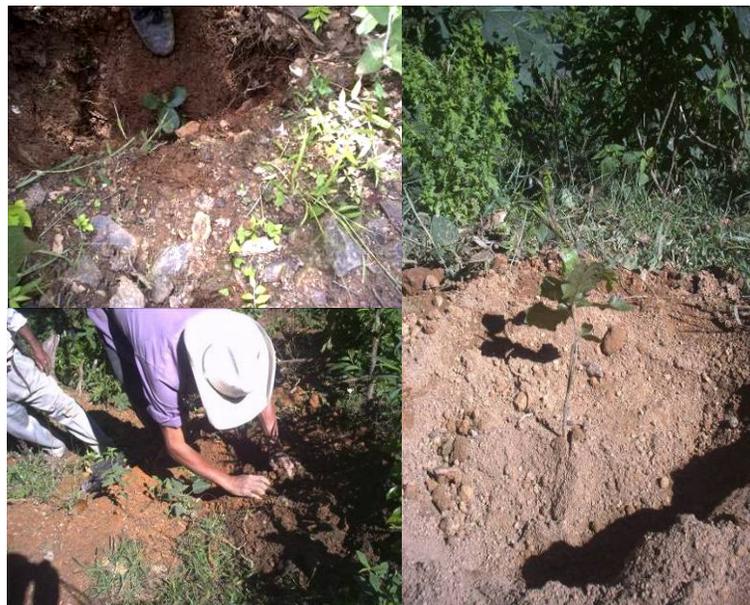
Figura IV.39 Proceso de plantación concluido

Para lograr un buen contacto del cepellón de la planta con el suelo, se debe compactar la tierra que rodea éste por medio del pisoteo. Donde se encuentra el cepellón no es necesario realizar esta operación, a menos que al sacarlo del envase se haya movido. En este caso se debe compactar con la mano (ver Figura IV.39).

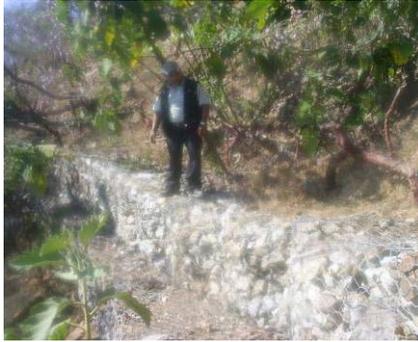
Por otra parte, los sitios restaurados con actividades mecánicas presentaron disminución de escurrimientos y deslaves, situación que favoreció la estabilidad del suelo y por ende la disminución de arrastre de sedimentos; además de las ventajas que presenta la plantación de especies en la retención de suelo (Ver Figura IV.42 y IV.43).

Figura IV.42 Situación actual del gavión como retenedor de suelo y vegetación

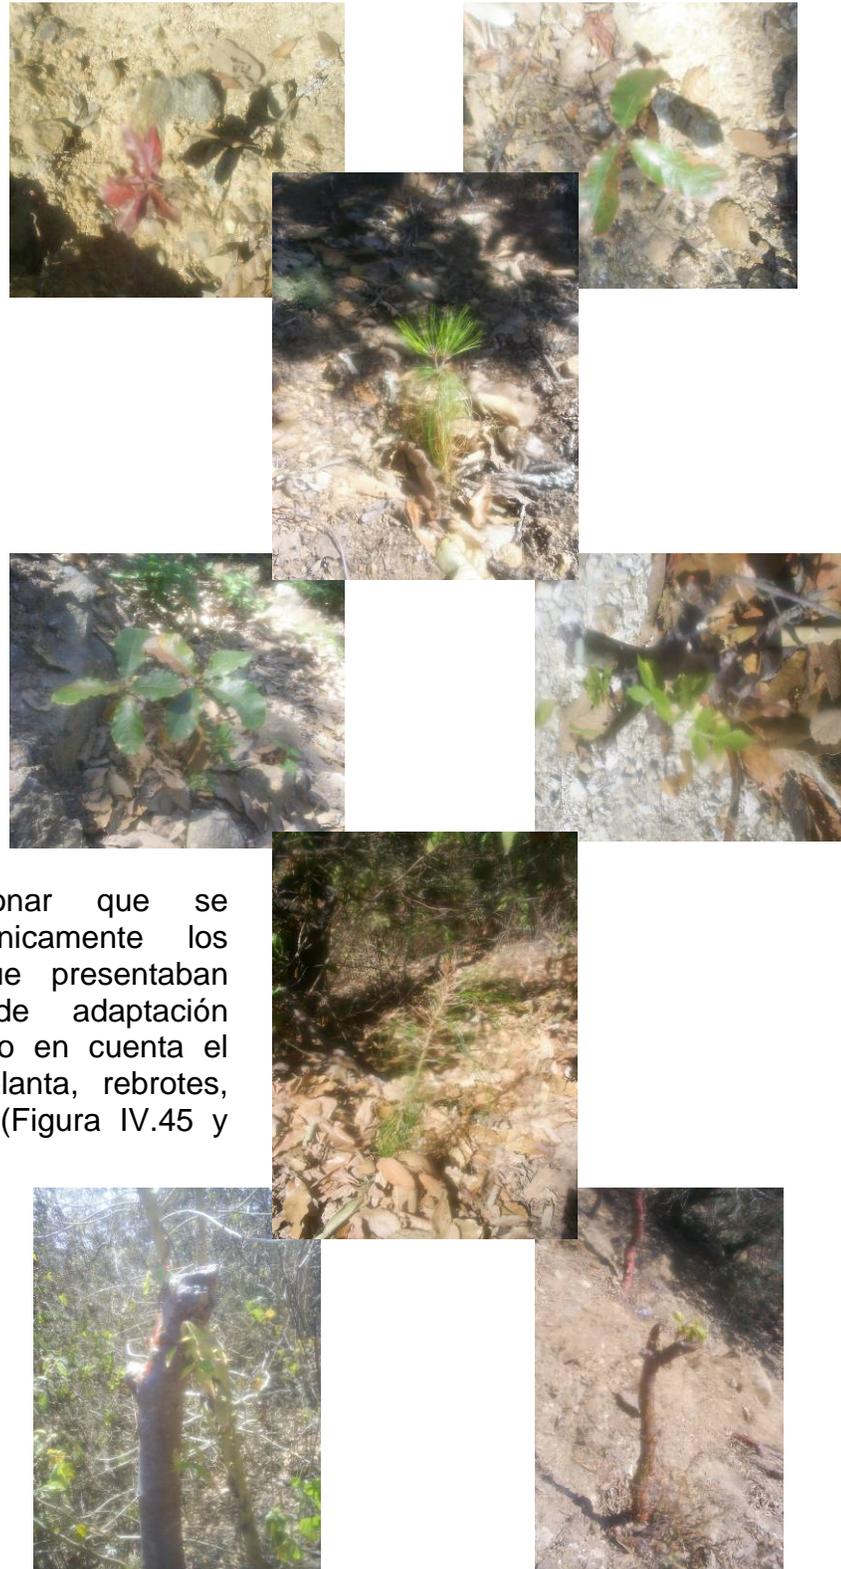
Cabe mencionar que se registraron únicamente los ejemplares que presentaban condiciones de adaptación visible tomando en cuenta el vigor de la planta, rebrotes, floración, etc, (Figura IV.45 y IV.46).

Figura IV.45 Ejemplares adaptados en el área de reforestación

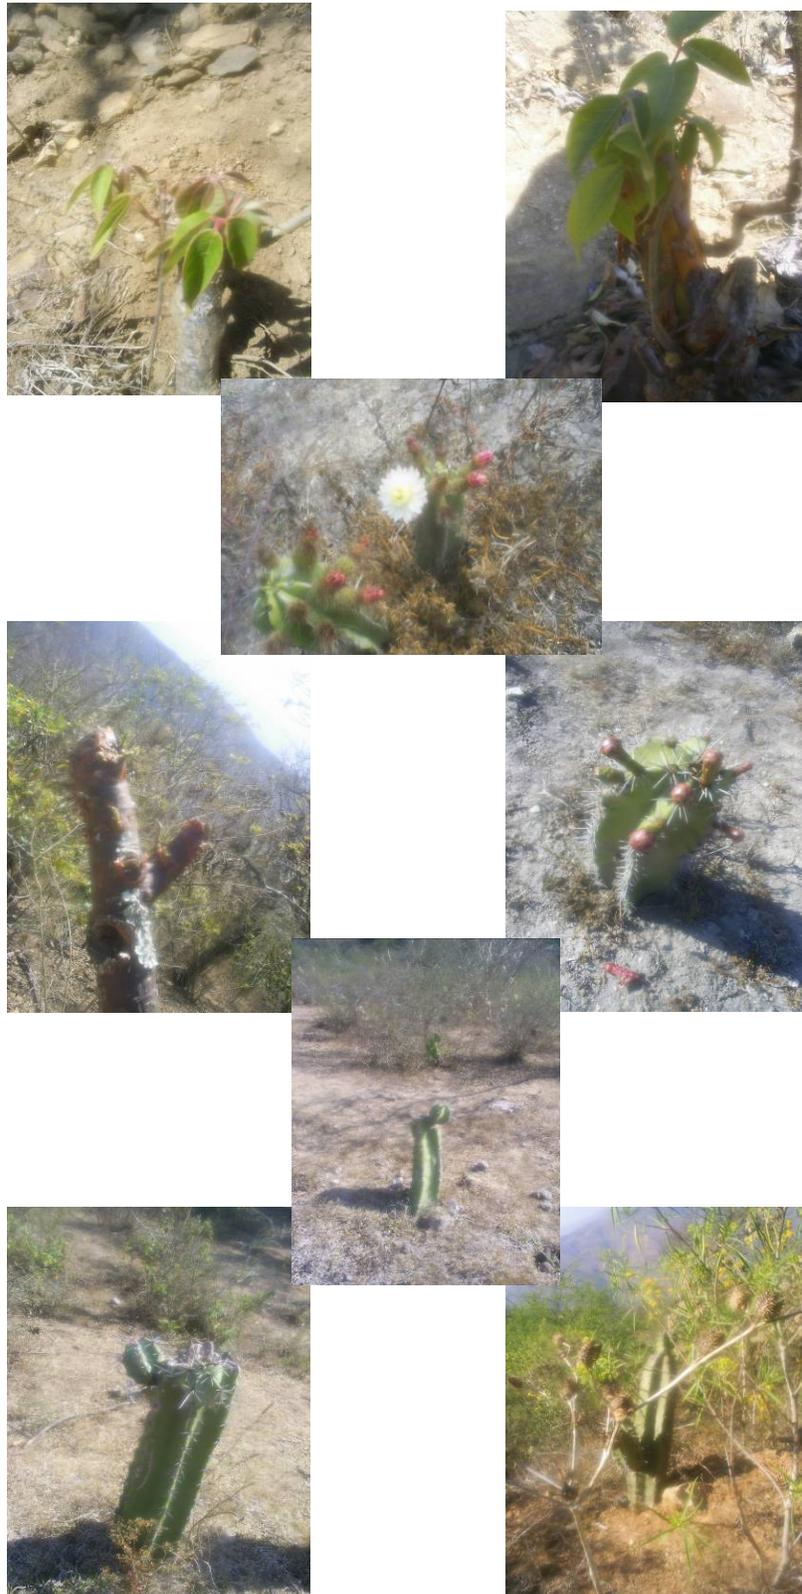
Figura IV.46 Ejemplares adaptados como resultado de la reforestación en el sitio del proyecto

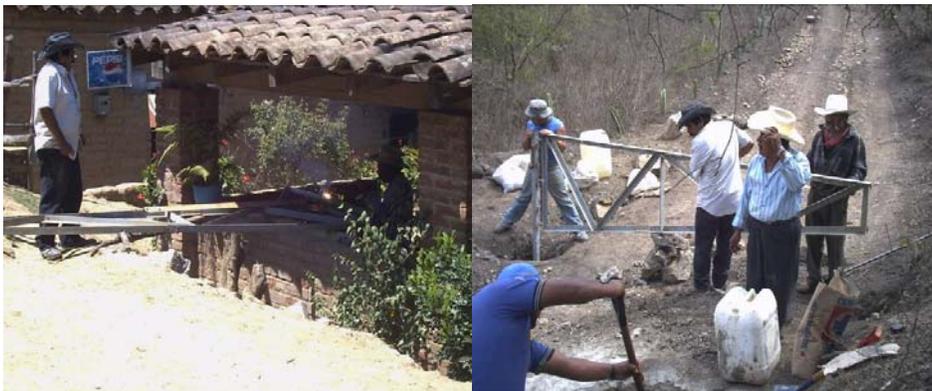
Figura V.1 Construcción y colocación de 2 plumas de acceso

Mediante acuerdo de la comunidad de San Juan Coyula se instalaron dos plumas de acceso al área de la guacamaya verde (*Ara militaris*), como medida preventiva al tránsito de personas; una fue colocada en el paraje conocido como “Corral Viejo”, y el segundo en el paraje “El Tempezquisle”. Actualmente el acceso a la zona de la guacamaya verde (*Ara militaris*) está bajo la responsabilidad del Comisariado de Bienes Comunales, quién autoriza el acceso a personal debidamente acreditado y supervisa las actividades en la zona objeto de este estudio.

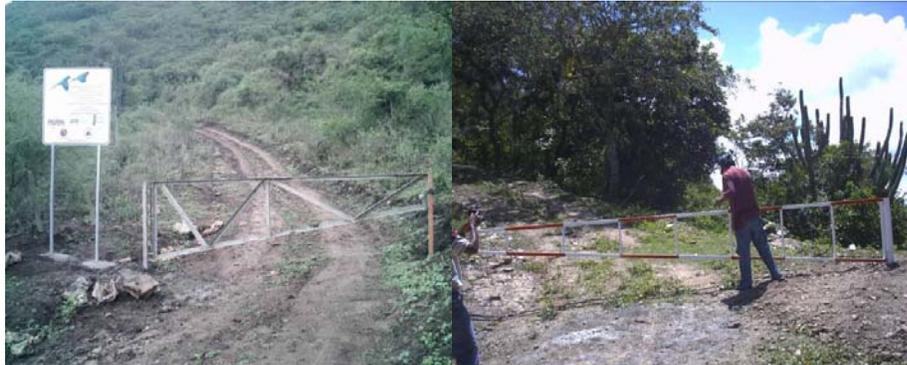
Figura V.2 Plumitas de acceso (Izq. Ubicada a la altura de Corral Viejo. Der. Ubicada a la altura de El Tempezquisle)
