Informe final* del Proyecto FQ015
Restauración ecológica del área afectada por incendio forestal en el predio "El Taray",
Municipio de Arteaga, Coahuila

**Restauración ecológica del área afectada por incendio forestal en
el Predio “El Taray”, Municipio de Arteaga, Coahuila**

INFORME FINAL

TEXCOCO, EDO. DE MÉX., OCTUBRE DE 2010

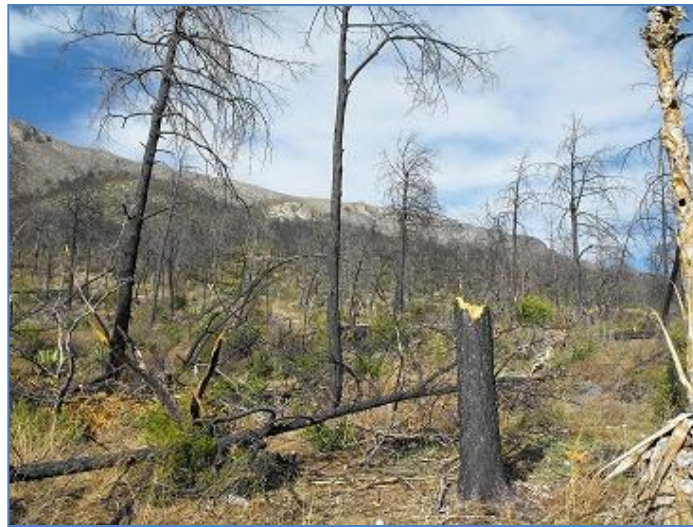
Figura 1. Vista del área quemada en el predio El Taray

El predio del santuario “El Taray” ubicado en la Sierra de Arteaga en Coahuila fue severamente afectado por un incendio forestal ocurrido en marzo de 2006 (Figura 1). La importancia de este predio radica en la diversidad biológica, como sitio de anidación de la cotorra serrana oriental, especie rara y en peligro de extinción, albergando hasta antes del incendio al 25% de las parejas anidantes en la región (ITESM, 1998); sin embargo la severidad del siniestro supone una difícil restitución natural del hábitat de esta especie en el corto tiempo.

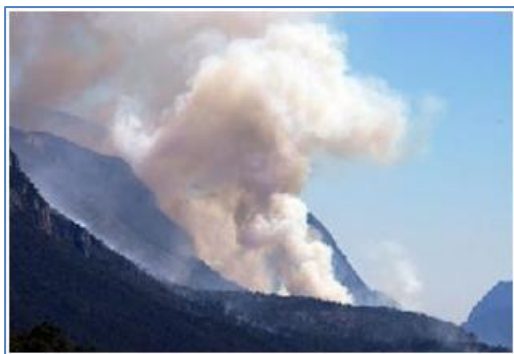
Figura 12. El incendio forestal El Taray en Coahuila

El incendio según la fuente, consumió al menos 200 hectáreas de bosque que se originó a causa probable por una fogata en la sierra de Arteaga, cerca del poblado El Taray, unos 40 kilómetros al oriente de Saltillo. La evaluación de la CONAFOR (2006) indica que el daño ocurrió en 277 ha de las 327 ha del predio del Santuario (Figuras 12 y 13).

- 8.6 ha presentaron daño parcial que no requieren actividades de restauración, ya que se espera que ésta área se recupere con el rebrote vegetativo de algunas especies arbóreas y regeneración natural de pinos;
- 303.2 ha en donde se presentó incendio de copa, afectando de forma severa el total de arbolado presente, así como la capa de hojarasca y humus del suelo.

Por lo que concluyen que es en esta última área donde se requiere llevar a cabo, actividades de restauración de suelos y reforestación con especies nativas.

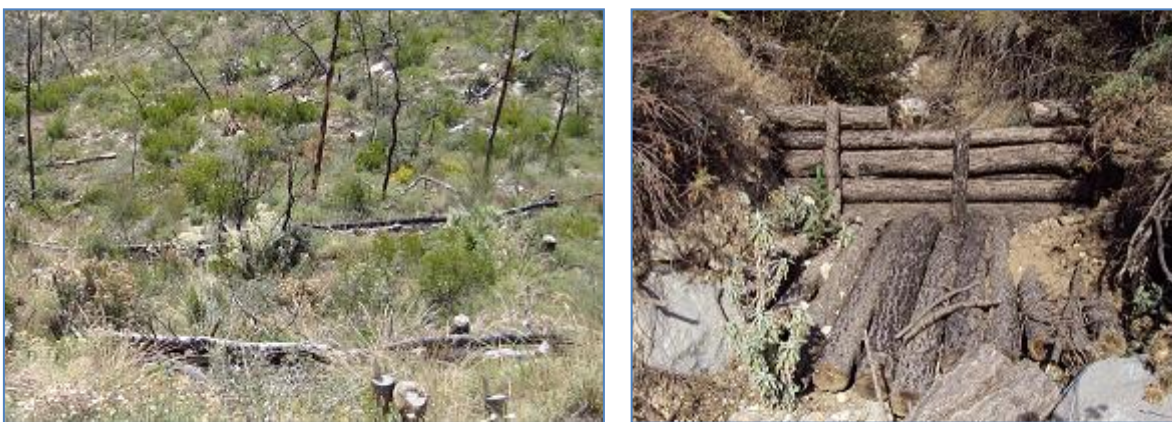
Figura 20. Utilización de material quemado como material para la protección del suelo y control de escurrimientos.

Como se explicó líneas arriba, no fue necesario realizar la gestión para el aprovechamiento comercial de la madera productos del arbolado muerto; el aprovechamiento del material seco se acotó a la utilización como material para la protección del suelo y control de escurrimientos en presas y barreras de morillos (Figura 20).

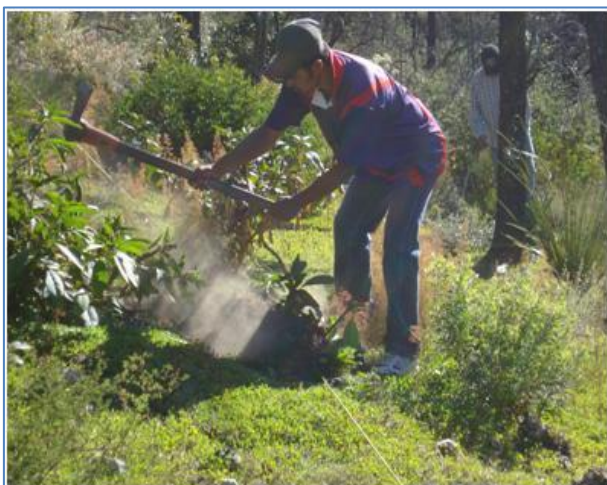
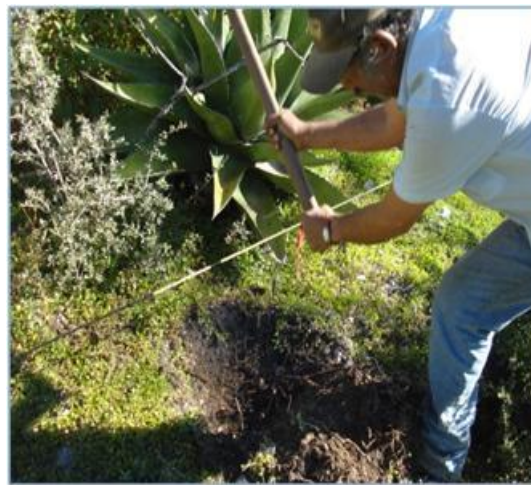
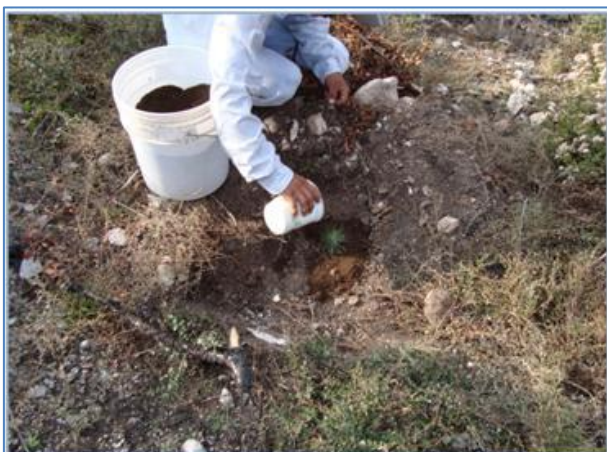
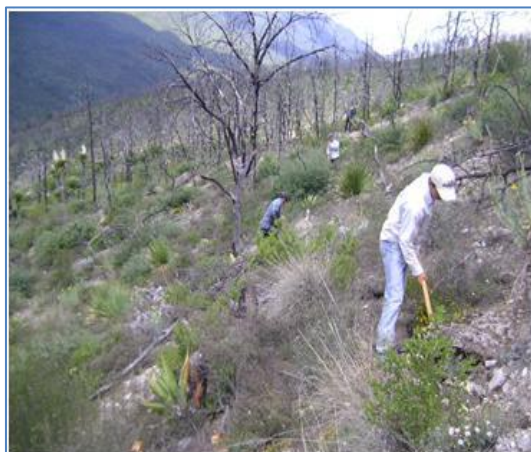
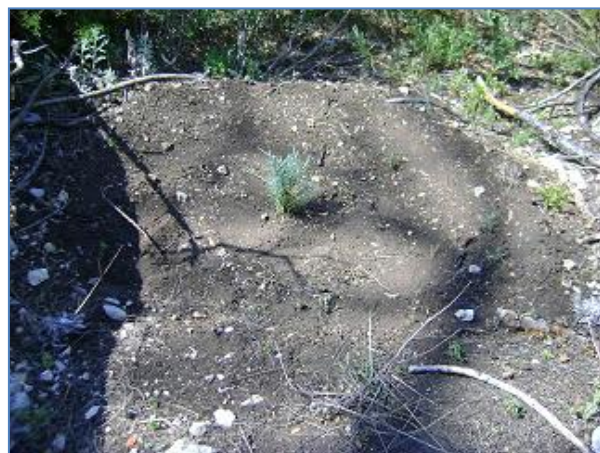
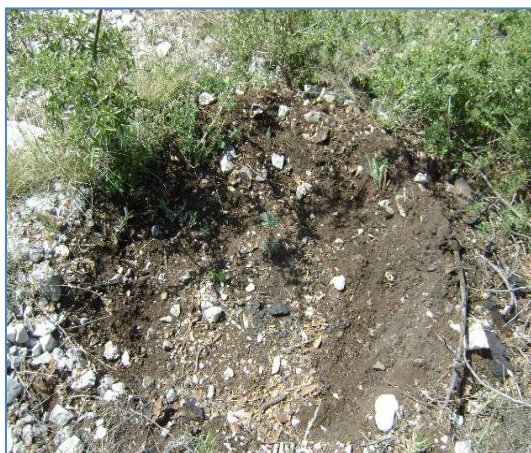
Figura 22. Construcción de terrazas forestales, aplicación de composta y mantenimiento.

De forma indicativa, el cálculo de terrazas a construir, considera una separación entre terrazas forestales de 4.3 m. y distancia entre líneas de terrazas de 4.3; es decir un arreglo de tresbolillo de 4.3 x 4.3, lo cual resulta en un total 540 de terrazas forestales por hectárea. Sin embargo y en consideración del 20% de arbolado muerto en pie como refugio y perchero de la especie de psitácido, que ocuparían el lugar de una terraza en el arreglo de 4x4, el total construidas fue de 500 terrazas por ha en donde se plantó en reforestación un árbol por terraza.

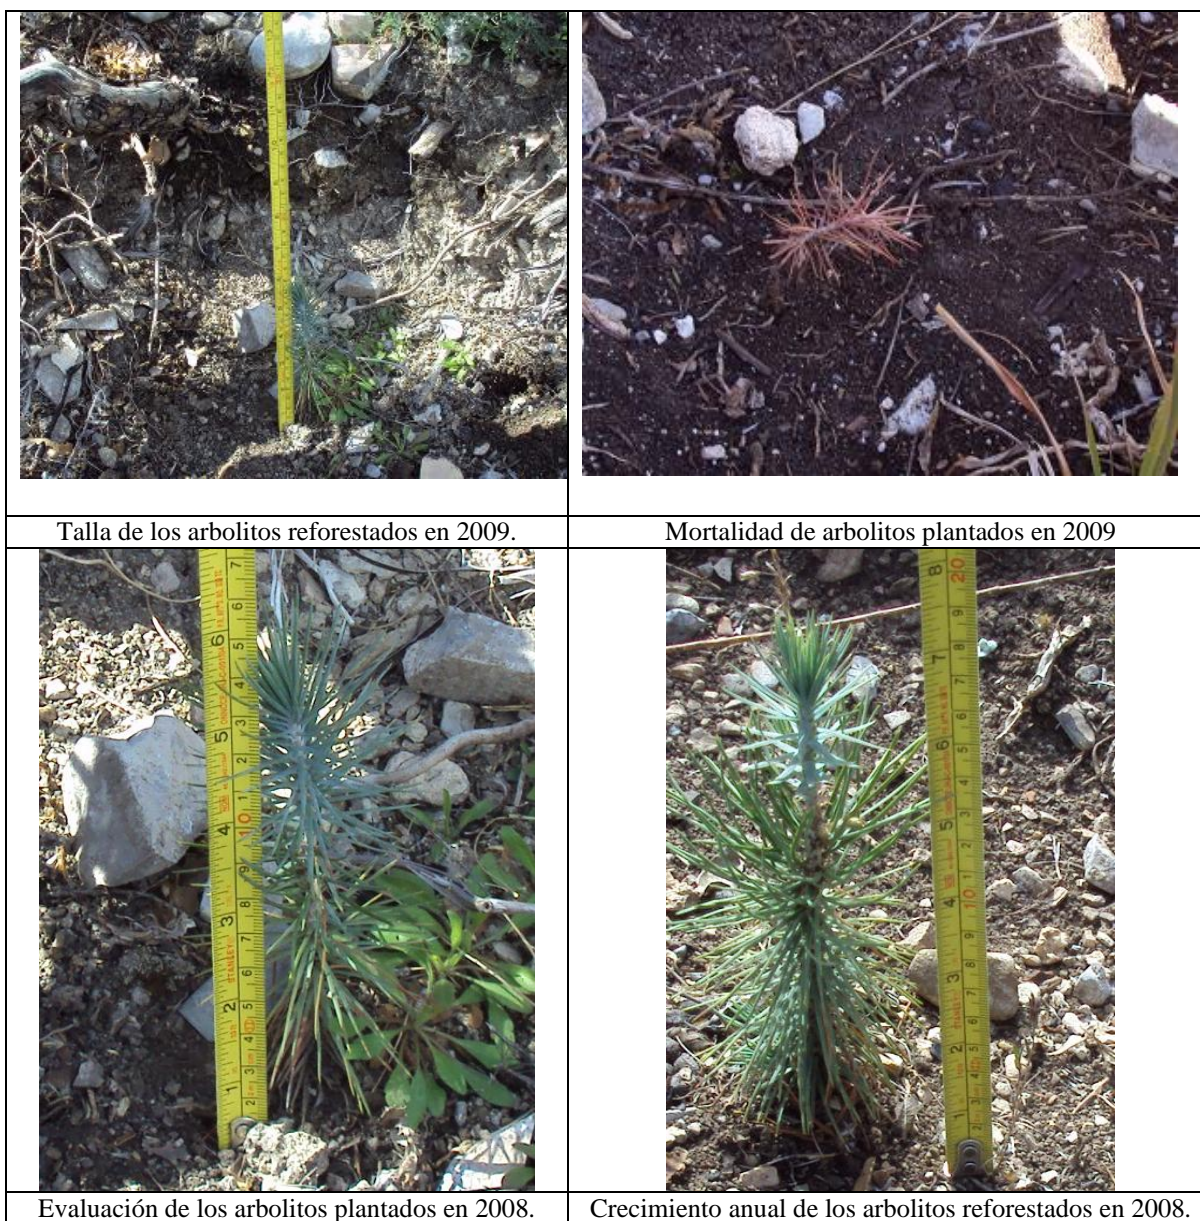
Figura 24. Desarrollo de los arbolitos plantados

Observaciones: los replantes de la reforestación 2008 se realizaron durante la temporada de lluvias del 2009.

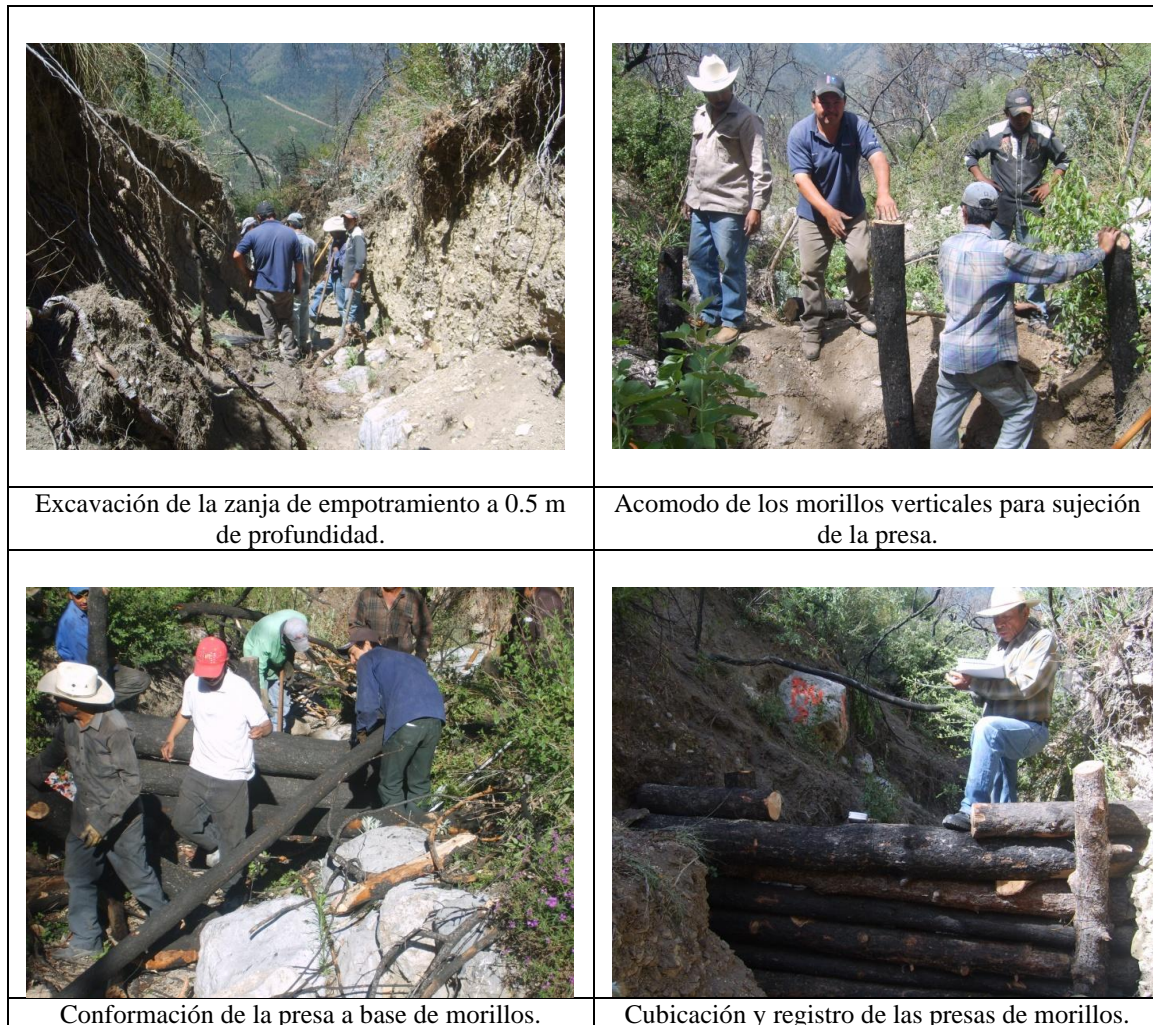
Figura 26. Construcción de las presas de morillos.

Sin embargo, el cauce presenta una pendiente de más de 35%, en algunos casos superiores al 50%, por lo que el vaso de captación resulta muy pequeño para los fines de captación de agua, además de la velocidad de escurrimiento sigue siendo muy alta para que cualquier presa de morillos resista el empuje, lo que obligó al suministro de agua para riego en tambos de 200 litros y transportados en camioneta.

Posteriormente se colocaron morillos a lo largo de la zanja excavada, sujetando uno sobre otro con la ayuda de alambre resistente para fijar la presa.

Se cuidó que el empotramiento o anclado de morillos en las partes laterales de la cárcava debiera quedar asegurado de tal manera, que se evite que los escurrimiento que pasen por la cárcava socaven las partes laterales de la presa y afecten su funcionamiento, el empotramiento lateral fue de 0.5m por lado. Resultó conveniente que la altura efectiva de las presas de morillos no fuera mayor a 1.5 m debido a la pendiente del cauce mayor a 35%,

así como realizar dejar un corte en la parte central del muro para formar un vertedor que controle el flujo de agua. Se construyó aguas abajo un delantal con mismos morillos.

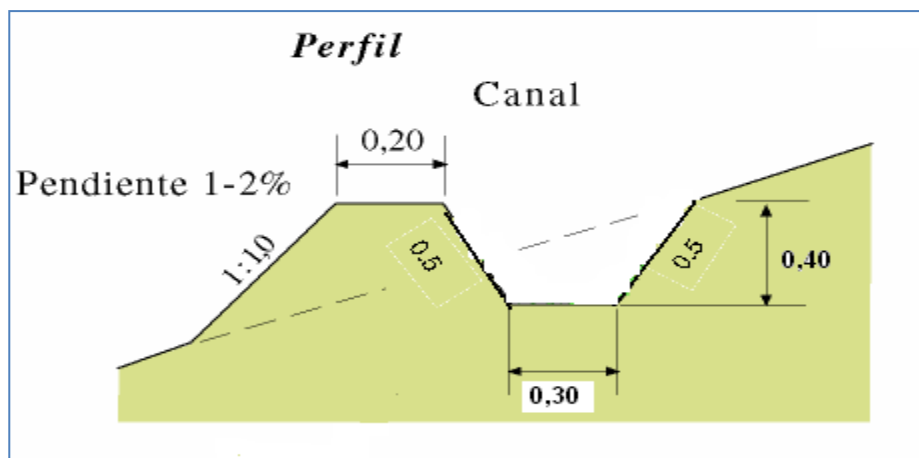
Figura 29. Diseño de un canal de desviación.

Originalmente se propuso una longitud de 1,200 m de canal de desviación y conducir el agua excedente de la zona del derrubio a un predio estable localizado en un sitio que se identifica por el lugar de acampar, el cual previamente se realizó el tratamiento de zanjas de infiltración; sin embargo esto fue cambiado debido a las siguientes consideraciones:

- El sitio de descarga apenas alcanza una superficie de dos hectáreas, insuficiente para infiltrar el agua excedente del sitio del derrubio.
- Las dimensiones fueron cambiadas en función del material de excavación, presentándose en varios tramos la roca a menos de 30 cm de profundidad.
- El material del fondo del canal en varios tramos (0+070 al 0+090 y 0+230 al 0+310) se encontró a lutita y caliza muy permeable, que representa infiltraciones para este tipo de obra. Imposibilitando la conducción hasta el sitio deseado.

La longitud total construida por las razones expuestas fue de 380 metros lineales.

Se ubicó el sitio sobre la cabecera del área del derrubio.

- Se trazó con nivel de manguera para una pendiente del 2%, velocidad no erosiva a las condiciones del suelo.
- Se trazó con la finalidad de conducir parte de los escurrimientos de la zona del derrubio y principal escurrimiento en el predio hasta una zona de estabilidad.

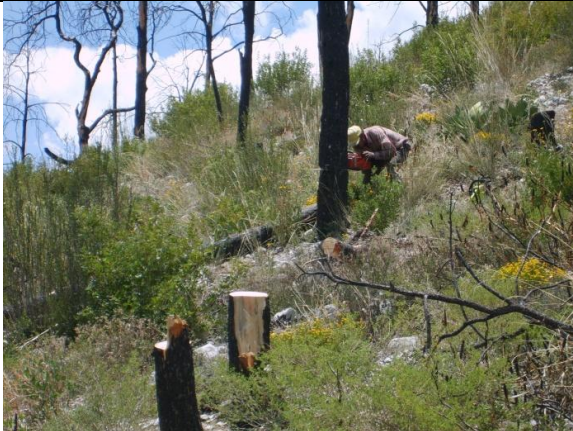
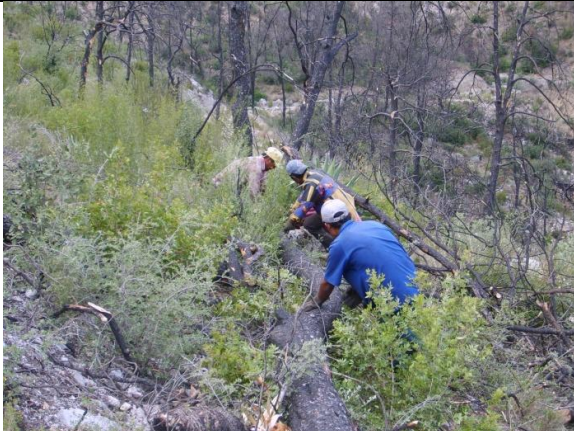
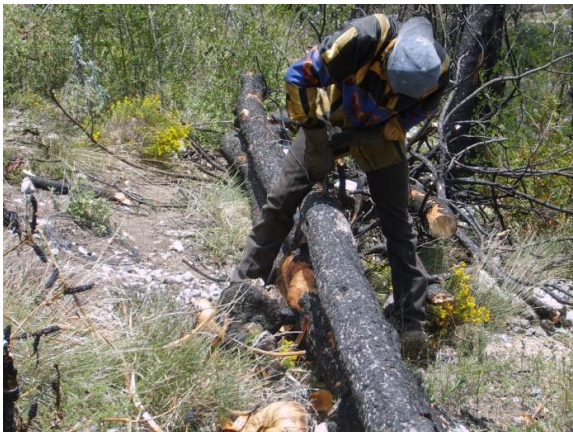
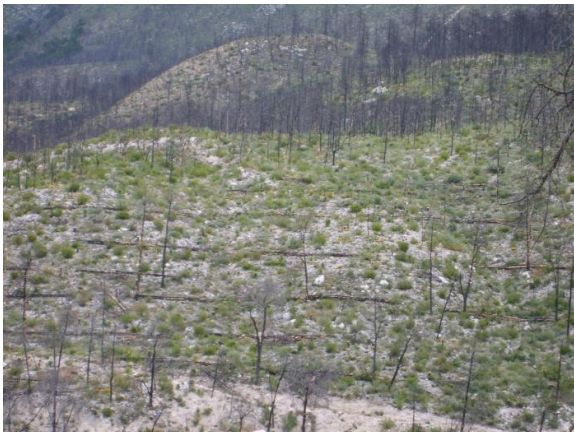
Figura 32. Construcción de Barreras de morillos y material muerto.

| <p>Derribo direccional de arbolado muerto para las barreras de morillos.</p> | <p>Acomodo de los morillos verticales para las barreras.</p> |
| <p>Amarre con alambre recocado entre morillos.</p> | <p>Panorámica de una de las porciones del predio con barreras de morillo y material muerto.</p> |

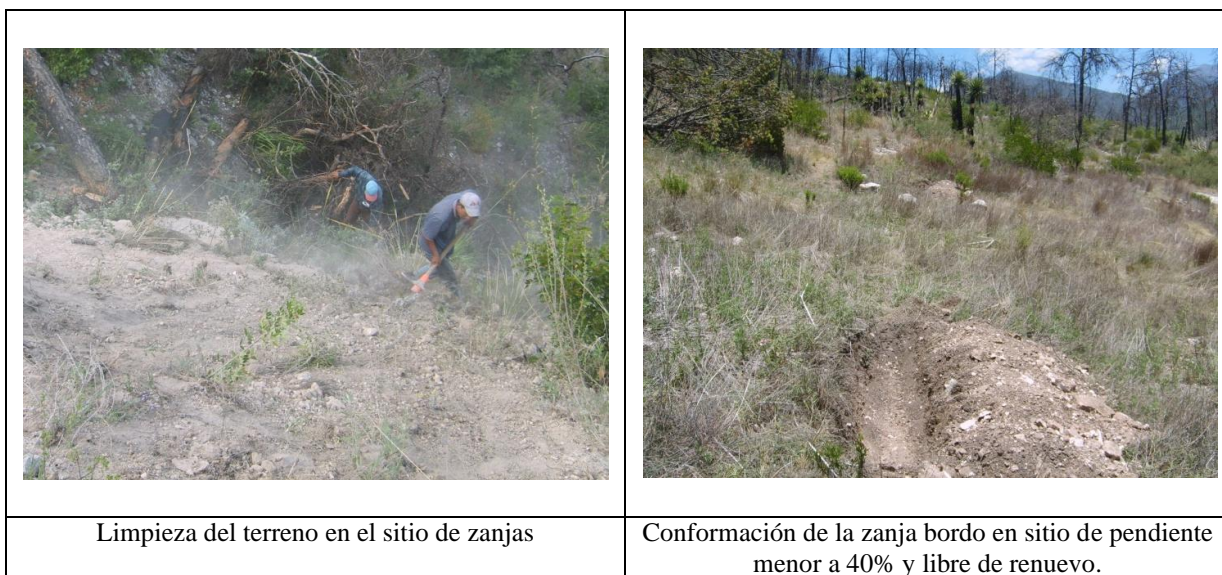
Figura 35 Construcción del sistema Zanja-trinchera

Siendo muy similar el concepto entre zanja-bordo (continuo) y la zanja trinchera (discontinuo) se prefirió el uso de la segunda debido a la cantidad de renuevo arbustiva y de maguey en el predio. Respetando la cantidad mínima por hectárea, ya que en la primera, las líneas son cada 20 metros y las líneas de las zanjas-trincheras se distanciaron cada 10 metros, con lo que se tiene la misma capacidad de captación para la infiltración.

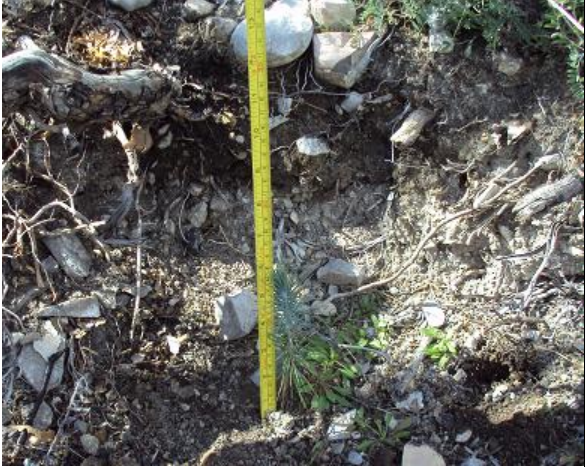
| <p>Talla de los arbolitos reforestados en 2009.</p> | <p>Mortalidad de arbolitos plantados en 2009</p> |

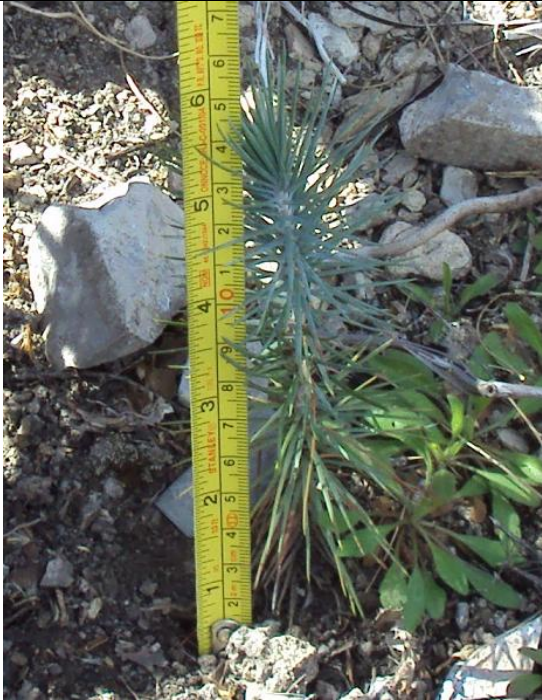
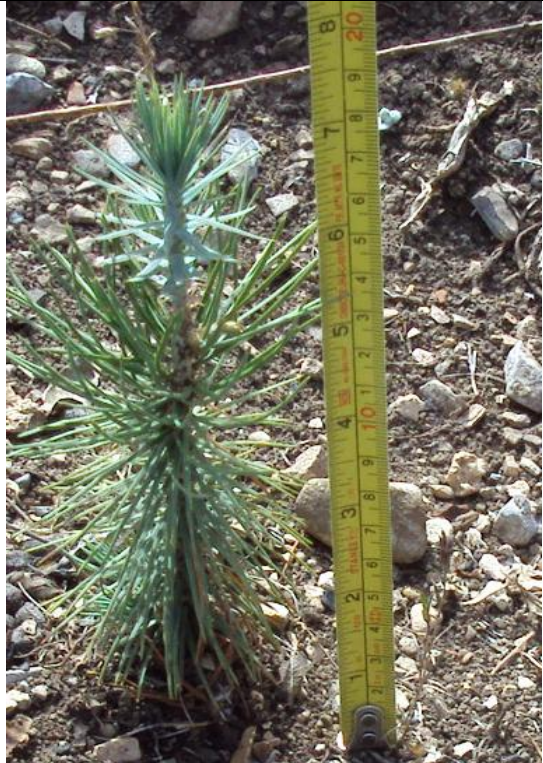
| <p>Evaluación de los arbolitos plantados en 2008.</p> | <p>Crecimiento anual de los arbolitos reforestados en 2008.</p> |

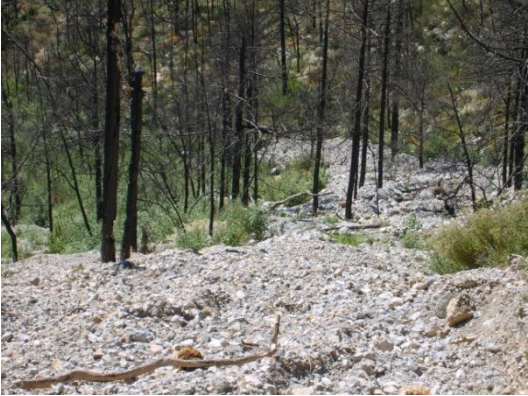
| <p>Zona de derrubio antes de los trabajos</p> | <p>Terrazas de formación sucesiva a base de morillos.</p> |

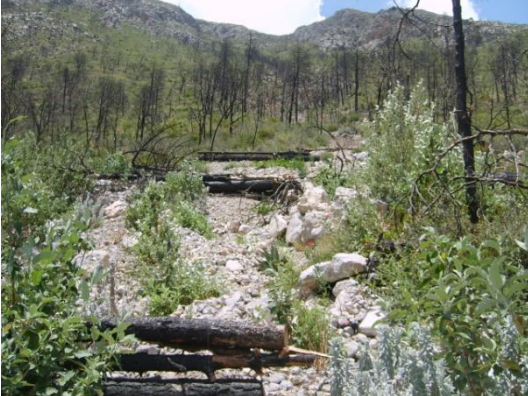
| <p>Panorámica de estabilización de la zona de derrubio.</p> | <p>Barrera de morillos en la parte de cabecera de la zona de derrubio.</p> |

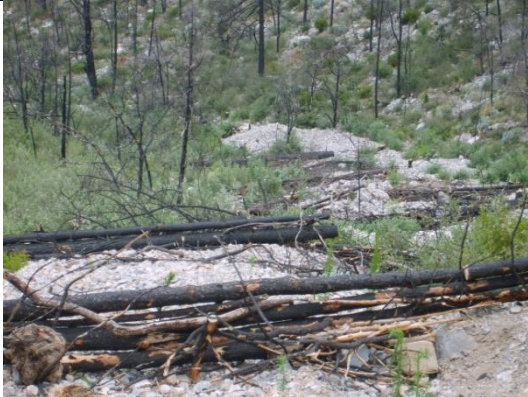
| <p>Secuencia de barreras para formación de terrazas</p> | <p>Zona de derrubio con trabajo de estabilización.</p> |

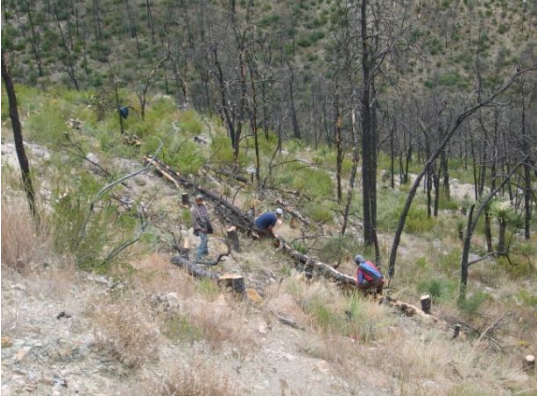
| <p>Ladera degradada en donde se programaron las barreras de morillos.</p> | <p>Proceso de construcción de una barrera de morillo.</p> |

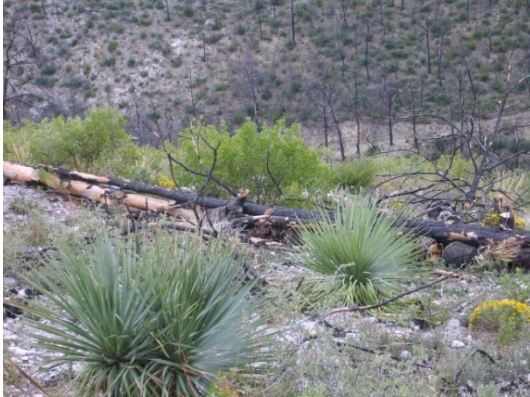
| <p>Barrera de morillo para contención de azolve e incremento a la infiltración y regulación del flujo hídrico.</p> | <p>Algunas barreras en el proceso de trabajo del área.</p> |

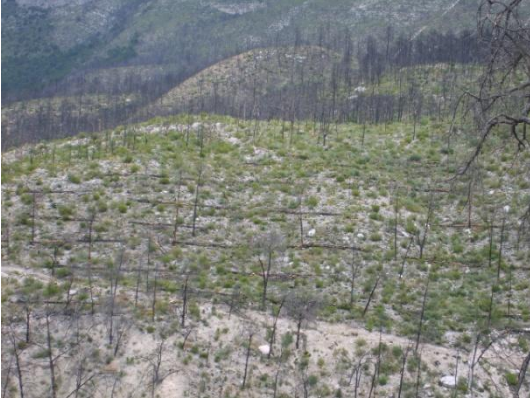
| <p>Panorámica de tratamiento de una ladera con barreras de morillos.</p> | <p>Tratamiento de la ladera de la foto 3309 en esta misma página.</p> |

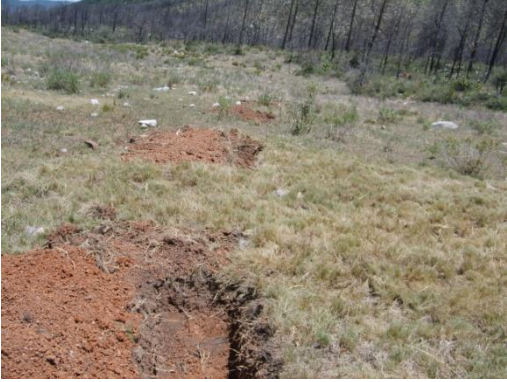
| <p>Detalle de la zanja trinchera en el sitio de acampar (Sitio1).</p> | <p>Panorámica de las zanjas trinchera en el sitio de acampar (Sitio 1).</p> |

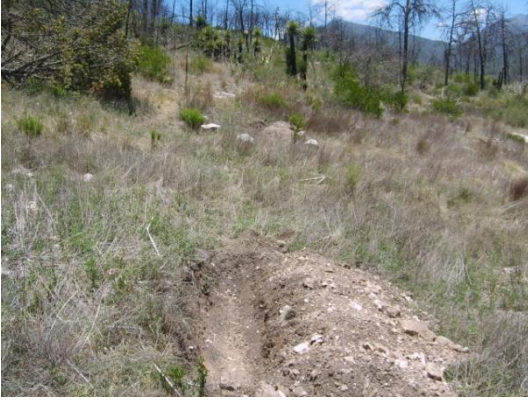
| <p>Detalle de la zanja trinchera en un pequeño sitio libre de renuevo Sitio 2.</p> | <p>Vista de 17 zanjas trinchera en sitio 3.</p> |

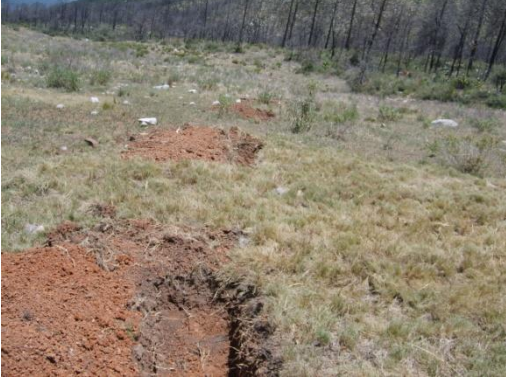
| <p>Detalle de la zanja trinchera en el sitio de acampar (Sitio1).</p> | <p>Panorámica de las zanjas trinchera en el sitio de acampar (Sitio 1).</p> |

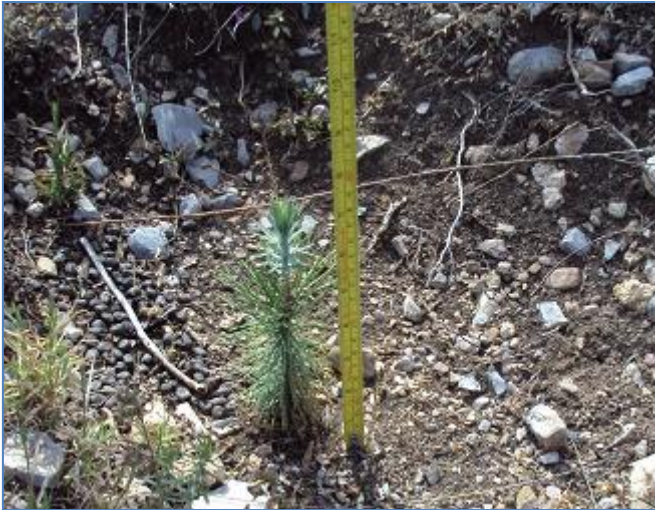
REFORESTACIÓN 2008.

La reforestación del año 2008 (46 ha) presenta una sobrevivencia estimada en 71.3%, para la única especie plantada (*Pinus cembroides*), la talla promedio de los arbolitos es de 13.7 cm. Estos datos corresponden a una muestra tomada de 143 arbolitos en la parte media del área reforestada.

Mortalidad: Se asume que la mortandad de las plantas es debido a una falta de compactación de la tierra al momento de ser plantadas, así como a la profundidad en que quedó el cuello de la raíz, lo que le provocó pudriciones en el tallo y su muerte.
